Untersuchungen zur Laserfluchtungsmessung im Melkkarussell

Dr.-Ing. R. Schosseé, KDT, Ingenieurhochschule Berlin-Wartenberg, Sektion Technologie der Instandsetzung

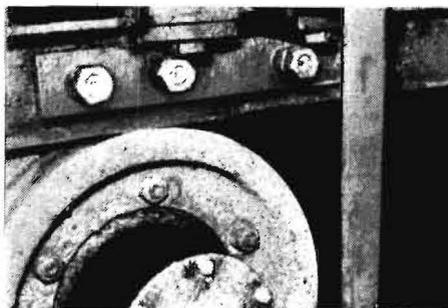
Erhöhte Abnutzungserscheinungen treten an der Verschleißpaarung Laufschiene/Laufrolle des Melkkarussells M693-40 auf (Bild 1). Diese Elemente werden besonders beansprucht, wenn zwischen den Fundamenten, auf denen die Räderpaare laufen, Unter-

Bild 1. Verschleißerscheinungen an Laufschiene und Laufrolle

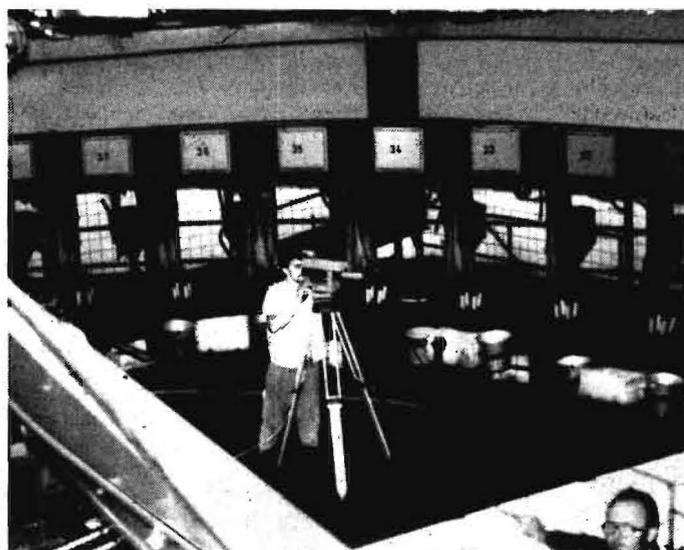
Bild 2. Aufstellen des Laserfluchtungsgeräts LFG 1 im Melkraum

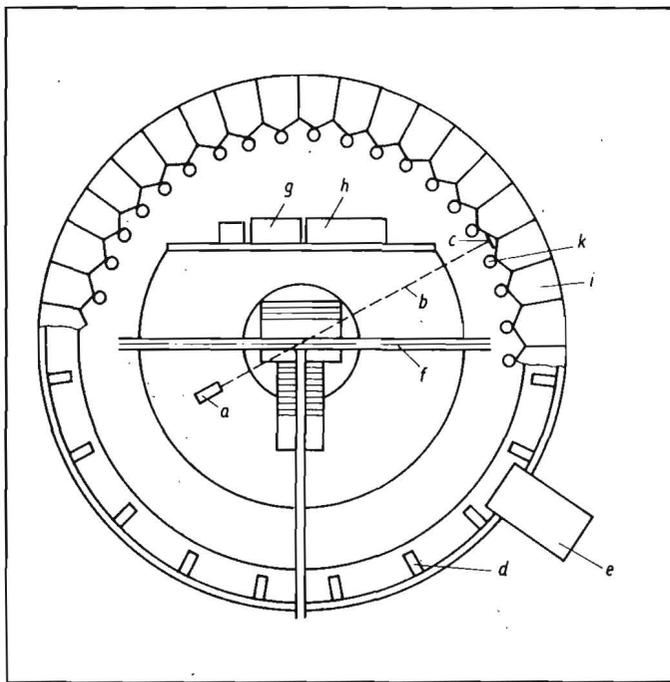
Bild 3. Prinzipdarstellung zur Messung von vertikalen Abweichungen am Melkkarussell; a LFG 1, b Laserstrahl, c Zieltafel, d Fundament, e Antrieb, f Querträger mit Trenner, g Montagetisch, h Reinigungsbecken, i Buchten, k Recorder

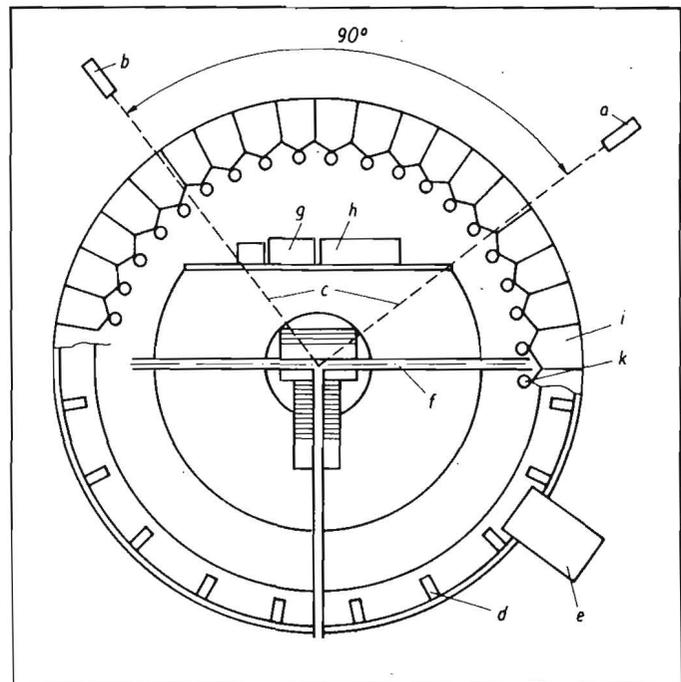
Bild 4. Prinzipdarstellung zur Messung von horizontalen Abweichungen des Trenners; a LFG 1 am Standort 1, b LFG 1 am Standort 2, c Laserstrahl, d Fundament, e Antrieb, f Querträger mit Trenner, g Montagetisch, h Reinigungsbecken, i Buchten, k Recorder

Beim Laserstandort 1 wurden Abweichungen des Trenners von der Symmetrieachse im unbelasteten Zustand des Melkkarussells bis zu 50 mm und im belasteten bis zu 55 mm festgestellt. Vom Laserstandort 2 aus ergaben sich Abweichungen des Trenners von der Symmetrieachse im unbelasteten Zustand bis zu 30 mm und unter Belastung bis zu 45 mm.

Anhand dieser Abweichungen können Rückschlüsse auf den Schädigungszustand einzelner Baugruppen des Melkkarussells – u. a. Laufschiene und Laufrollen – gezogen werden. Wie die Meßwerte zeigen, treten erhebliche Abweichungen von der Symmetrieachse auf, die einen erhöhten Abnutzungszustand signalisieren.
