Standzeiterhöhung der Doppelkupplung DK 80 des Traktors ZT 300 und seiner Varianten

Ing. H. Schulze, VEB Traktorenwerk Schönebeck

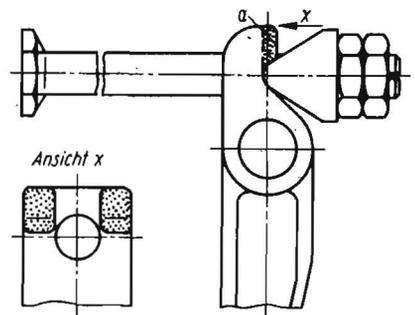
Nach der Änderung des Ausgangsmaterials der Kupplungshebel (ab Fahrgestell-Nr. 19021/71 erfolgte eine Umstellung von einem Schmiedeteil auf ein Feingußteil) wurde der Schlitz für die Führung des Zugbolzens in eine Bohrung mit einem Durchmesser von 13 mm geändert. Dadurch wurde die Festigkeit des Kupplungshebels erhöht. Hebelbrüche treten seitdem nicht mehr auf. Mit dieser Änderung wurde auch das „Anschleifen“ der Kupplungshebel an der Platte des Kupplungsdrucklagers durch Fliehkraft vermieden. Der Verschleiß am Kupplungshebel und an der Platte hat sich verringert. Bei den Untersuchungen hat sich herausgestellt, daß, bedingt durch Gußversatz, eine labilere Führung des Druckstücks an der Anlage zum Kupplungshebel eintrat. Um diese Führung bei allen Kupplungen wieder zu gewährleisten, erhält der Kupplungshebel als Fortsetzung des Radius von 5 mm zwei konkave Flächen mit einer Höhe von rd. 3 mm (Bild 1). Durch diese stabilere Führung wird ein Verkanten des Druckstücks, das an einigen Kupplungen den Zugbolzen zusätzlich auf Biegung beansprucht, vermieden.

Die Verlängerung der konkaven Flächen verringert die Hertzsche Pressung zwischen Druckstück und Kupplungshebel, der Verschleiß wird an beiden Teilen reduziert. Die Änderung ist ab Fahrgestell-Nr. 32 700/73 serienwirksam. An den danach gebauten Fahrzeugen (rd. 4000 Stück) traten erst 5 Zugbolzenbrüche auf. Damit ist dieser Mangel nahezu vollständig beseitigt, so daß weitere zusätzliche Änderungen nicht mehr erforderlich sind.

Bild 1
Zusätzliche Flächen
a am Kupplungs-
hebel zur Führung
des Druckstücks

Vom VEB Traktorenwerk Schönebeck wird empfohlen, bei der Instandsetzung nur noch Kupplungshebel entsprechend Bild 1 zu verwenden, damit auch an den regenerierten Kupplungen Zugbolzenbrüche vermieden werden.

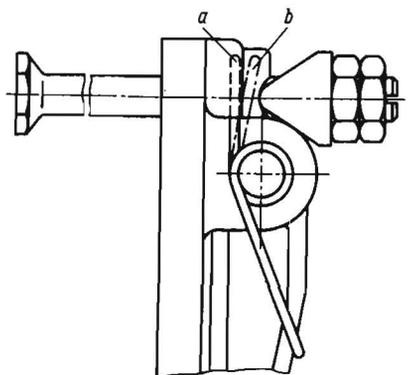
Bild 2
Einbau der Schenk-
elfeder, a richtig,
b falsch

Bei Versuchen auf dem Prüfstand des Traktorenwerks wurde festgestellt, daß Schenkelfederbrüche immer wieder an einem bestimmten Kupplungshebel auftraten. Als Ursache wurden Gußversatz, Gußgrat und Gußtoleranzen für die Lager des kurzen Schenkels der Schenkelfeder ermittelt. Bei der Instandsetzung bzw. bei aufgetretenen Federbrüchen ist bei Wiedereinbau der Schenkelfeder darauf zu achten, daß die kurzen Schenkel nicht hoch stehen (Bild 2). Der Schenkel muß parallel zur Planfläche der Gehäusehälfte — hinten — liegen, andernfalls ist die Entfernung des Gußgrats o. ä. mit Meißel oder Feile erforderlich.
