Technischer Dienst

Einsatz und Einsatzmöglichkeiten des Raupenschleppers KS 07/62 bei den MTS

Von Ing. H. BIELFELDT, Brandenburg (Havel)

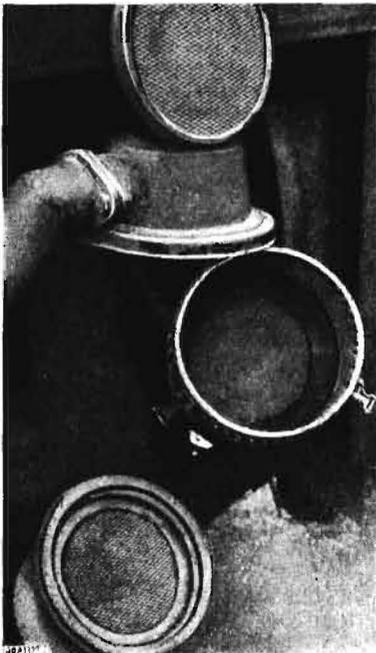
Die nachfolgenden Aufnahmen mögen veranschaulichen, wie die Wartung der Filter bei den MTS nun wirklich durchgeführt wurde und zum Teil heute noch wird. Übereinstimmend zeigen die vom Schlepperwerk hergestellten Bilder, daß fast 60 % aller untersuchten Filter in den Gebieten Sachsen-Anhalt und Mecklenburg überhaupt keine oder aber nur sehr mangelhafte Pflege erhielten. Nur richtig ölbetetzte Patronen sind in der Lage, eine gewisse Menge Staub zu binden. So darf man sich bei den verantwortlichen Dienststellen der Verwaltung nicht wundern, wenn die Motoren ausfallen. Bild 1 zeigt die Filterpatronen in angerostetem Zustand, was eindeutig beweist, daß sie etliche Wochen nicht mit Öl in Berührung gekommen sind. Bild 2 zeigt ein geöffnetes Filter, das innen völlig verkrustet und verschmutzt ist und nicht dicht sein kann, und so dem Staub freien Zutritt zum Motor gewährt.

Bild 1. Angerostete Filterpatronen

Die für die Entwicklung verantwortlichen Betriebe der Industrie in Verbindung mit dem Schlepperprüffeld Bornim und dem Institut für Kraftfahrwesen bei der TH Dresden sind zur Zeit dabei, ein Ölbadfilter mit vorgeschaltetem Zyklon zu entwickeln, das eine Standzeit von 80 bis 100 h haben soll.

Augenblicklich werden die vorhandenen Filter bereits mit einem Zyklon ausgerüstet, die zwar noch nicht die endgültig verlangte Standzeit bringen, aber die Reinigungszeiten schon bedeutend hinauschieben.

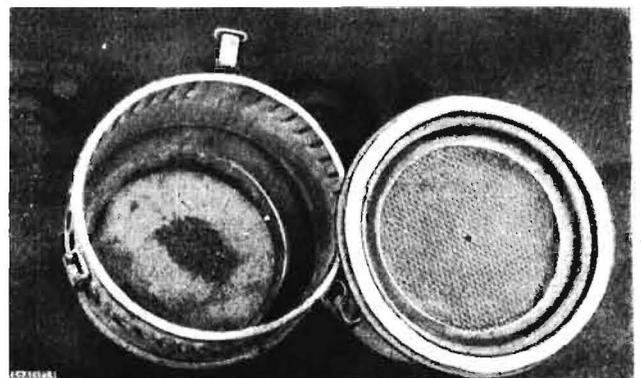
Bild 2. Völlig verschmutztes Filter

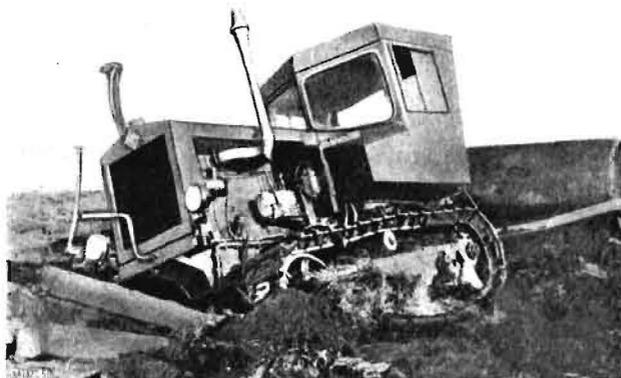
Bild 4 und 5 mögen einen Eindruck vermitteln, was einem Ackergerät zugemutet werden muß. Nach übereinstimmenden Aussagen alter Raupenfahrer wurden sonst solche Leistungen von Ackerraupen nicht verlangt, zumal immer wieder von anerkannten Agrobiologen darauf hingewiesen wird, wie schädlich sich die Pflugarbeit bei zu feuchten Böden auswirkt. Nicht immer wird es möglich sein, vor dem Abstellen der Raupe die Kette abzuspritzen. Aber dann wird man auf keinen Fall verhindern können, daß beim morgendlichen Starten die steifgefrorene Kette das Getriebegehäuse zum Bruch bringt. Es kann nachgewiesen werden, daß Brüche des Getriebegehäuses bisher nur unter diesen Verhältnissen aufgetreten sind. Genau die gleiche Überbeanspruchung zeigte sich an der Triebbradwelle, deren Verbindungselemente sich den Anforderungen auf die Dauer nicht gewachsen zeigten. Eine während des Frühjahrs bereits durchgeführte Verstärkung hat diesen schwachen Punkt einwandfrei beseitigt.

Bild 4. KS 07/02 auf zu feuchtem Gelände

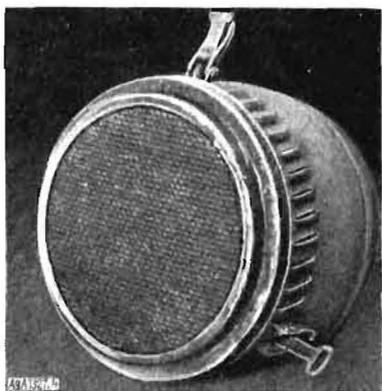
Bild 3 zeigt die Filterpatrone im verkrusteten Zustand und teilweise verrostet (helle Stellen), was darauf schließen läßt, daß sie lange nicht zerlegt wurde. Trotzdem wurde sie weiter verwendet. Alle untersuchten Filter wurden an eingesetzten Fahrzeugen gefunden, und nur der beschränkte Platz an dieser Stelle hindert mich daran, diese Bildreihe beliebig zu vergrößern.

Bild 3. Verkrustetes und verrostetes Filter

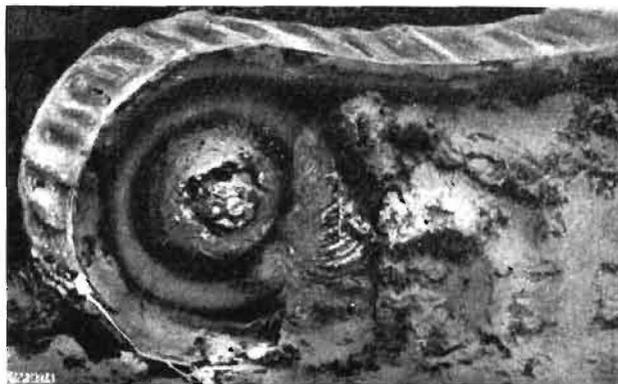
Aber wie wirkt sich eine verschlammte Kette, die evtl. später noch einfriert, auf die Kettenteile selbst, insbesondere aber auf das Getriebe aus?

Bild 5. Verschlammte Kette am KS 07/02

Augenblicklich laufen Versuche, um dem Laufrollenkasten eine offene Trägerkonstruktion zu geben, die verhindern soll, daß eine Verschmutzung eintritt wie die heutige Konstruktion sie zuläßt.

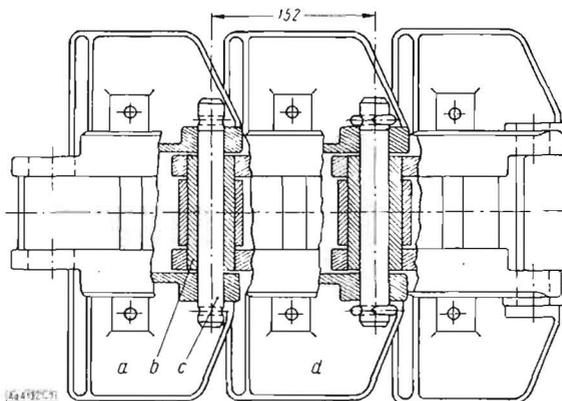
Bild 6 zeigt die Innenseite der Gleiskette.

Ich möchte daran einige Hinweise geben, die dazu dienen sollen, den Verschleiß der Innenteile zu erkennen und die rechtzeitige Drehung der Bolzen und Buchsen zu veranlassen. Es sei angenommen, daß der Zug nach links geht. Dann zieht Glied 1 das Glied 2, d. h. der Bolzen des ersten Gliedes drückt mit seiner linken Hälfte die linke innere Hälfte der Buchse des Gliedes 2. Ein Verschleiß kann also nur an dieser Stelle stattfinden.

Denkt man sich nun die Zugrichtung nach rechts, so zieht jetzt die linke innere Hälfte der Buchse des zweiten Gliedes das erste Glied an der linken äußeren Hälfte des Bolzens hinter sich her. Der Verschleiß liegt also trotz geänderter Zugrichtung an der gleichen Stelle.

Diese Tatsache hilft uns, den Verschleiß der Innenteile bereits von außen zu erkennen, da die ursprüngliche Teilung von 152 mm sich je nach dem Grad des Verschleißes vergrößert.

Ist also der Abstand der Bolzenmitten auf 158 mm gewachsen, kann mit Sicherheit angenommen werden, daß von Bolzen und Buchse je 3 mm durch Abrieb entfernt wurden.

Bild 6. Skizze der Innenseite einer Kette
a Glied 1, b Kettenbuchse, c Kettengliedbolzen, d Glied 2

Dann ist der Zeitpunkt eingetreten, an dem Bolzen und Buchsen um 180° gedreht werden müssen. Geht das Maß von Bolzen zu Bolzen über 160 mm hinaus, ist die Drehung ziemlich zwecklos, da kein

einwandfreier Sitz mehr gewährleistet ist. Die Innenteile müssen unbedingt erneuert werden. Rechtzeitiges Erkennen und Drehen spart also wertvolles Material und Geld.
