Erprobung verschiedener Bindertücher

1 Aufgabenstellung

Das Institut für Landmaschinen- und Traktorenbau Leipzig erhielt vom Ministerium für Allgemeinen Maschinenbau den Auftrag, einige Versuchsbindertücher vom VEB Dresdner Treibriemen- und Textilliederfabrik einer Prüfung zu unterziehen. Zu Vergleichszwecken wurde ein Tuch von Hermann SCHOENFELDT, Leipzig, mit hinzugezogen.

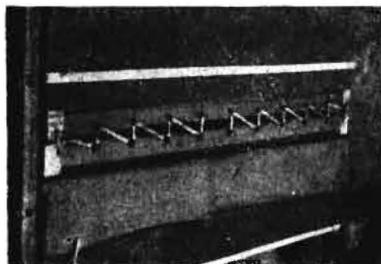
Bild 1. Bindertuch mit Doppelstab-Schnürverschluss, unter Spannung

Herausgleiten gesichert. Zum Verschnüren werden zwei Lederriemen verwendet, die von der Mitte beginnend durch die Löcher gezogen werden (Bild 1).

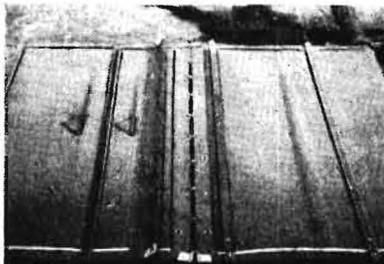
Bild 2. Bindertuch mit Doppelstab-Scharnierverschluss, unter Spannung

Hersteller: VEB Dresdner Treibriemen- und Textilliederfabrik. Auch bei diesem Tuch sind die Tuchenden nach oben umgeschlagen. Als Verschlusssteile dienen zwei Drahtstäbe, die in die beiden durchgehenden Schlaufen eingeführt werden, sowie 11 Blechösen zum Verbinden der beiden Drahtstäbe. Die beiden Tuchenden sind zu diesem Zweck mit Aussparungen versehen, in die die Blechösen eingesetzt werden (Bild 2).

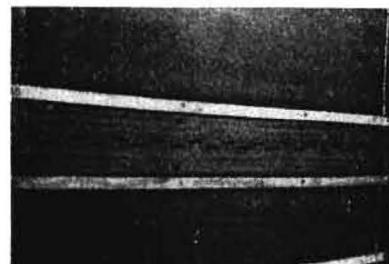
Bild 3. Bindertuch mit Einstab-Scharnierverschluss, unter Spannung

Die Tuchenden sind bei diesem Tuch ebenfalls nach oben umgeschlagen und scharnierartige Schlaufen eingearbeitet. In diese Schlaufen wird ein geteilter, an den äußeren Enden U-förmig umgebogener Drahtstab eingeschoben. Als Sicherung gegen Herausgleiten ist am umgebogenen Stabende ein Haltestift angebracht. Zwecks Minderung des Verschleißes der Leisten sind diese an den Enden mit Schutzkappen und auswechselbaren Kunststoffklötzen versehen. Das Tuch besitzt keinen Randgurt, dafür sind die Tuchkanten umgeschlagen und mit einer dreifachen Naht versehen (Bild 3).

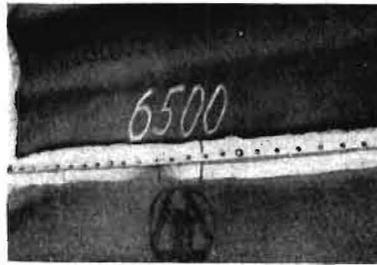
Bild 4. Bruchstelle am Tuch mit Schnürverschluß

Dieses Tuch wurde bis zu 6500 kg belastet. Die Tuchbreite reduzierte sich bei dieser Spannung um 14 mm. Dadurch wirkte eine Abscherkraft an den Nietern der Leisten. Bei 6500 kg Belastung riß das Tuch durch diese Abscherkraft unter einer Leiste auseinander. Der Verschluß war unbeschädigt (Bild 1 und 4).

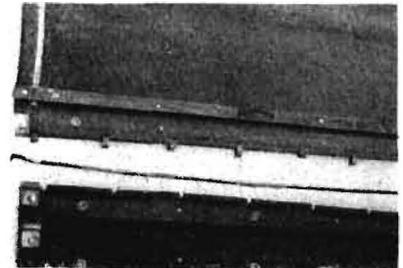
Bild 5. Bruchstelle am Tuch mit Doppelstab-Scharnierverschluß

Dieses Tuch wurde beim Auseinanderreißen bis zu 6000 kg belastet. Auch hier hatten die Nietern einer Leiste das Abscheren des Tuches verursacht. Die Breite des Tuches zwischen den Leisten reduzierte sich bis zu 15 mm (Bild 2, 5, 6).

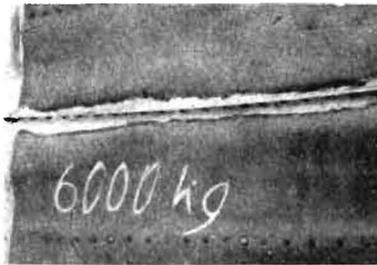
Bild 6. Doppelstab-Scharnierverschluß unbeschädigt

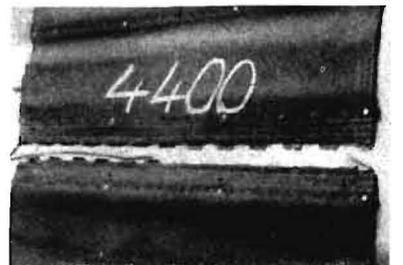
Bild 7. Zerstörung des Einstab-Scharnierverschlusses

Bei einer Belastung von 4000 kg konnte beobachtet werden, daß sich das U-förmig umgebogene Ende des einen Stabes auseinanderzog. Bei 4400 kg schnappte dieses aufgebogene Ende aus seiner Halterung und der Verschluß riß auseinander (Bild 3 und 7).

4.5 Die Zerreißfestigkeit des Schnürverschlusses und des Doppelstab-Scharnierverschlusses liegt über der des Tuches. Dagegen liegt die Zerreißfestigkeit des Einstab-Scharnierverschlusses etwa 2000 kg = 33% unter der Zerreißfestigkeit des Tuches selbst.
