Stand und Erfahrungen bei der Instandsetzung von Baugruppen und Einzelteilen des Gruppenaufzuchtkäfigs für Läufer

Ing. W. Schurig, KDT/Dipl.-Ing. H.-U. Schwientek, KDT, VEB Landtechnischer Anlagenbau Rostock

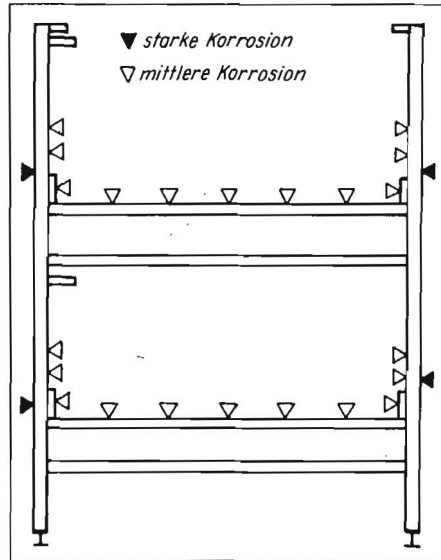
Bild 2. Korrosionsgefährdete Stellen am Ständer

Tieren nicht direkt in Berührung kommt, ursprünglich auf 15 und mehr Jahre prognostiziert. Die Praxis hat aber gezeigt, daß durch korrosive Einflüsse nach 8 bis 10 Jahren die Betriebsgrenze überschritten und an den Hauptverschleißstellen (Bild 2) die Verschrottungsgrenze bald erreicht ist.

Instandsetzung: Ein Austausch des Ständers ist nur nach Demontage der gesamten GAZ-Käfigbatterie möglich. Da diese Demontage durchschnittlich nach 10 Jahren erfolgt, ist der Ständer an den Hauptverschleißstellen bereits stark korrodiert. Es wird vorgeschlagen, die korrosionsgefährdeten Stellen alle 3 bis 4 Jahre mit einem Instandhaltungsanstrich [3] zu versehen. Hat die Korrosion bereits zu einer Querschnittsschwächung geführt, müssen während der Serviceperiode Stabilisierungsstäbe (Bild 3) aufgeschraubt werden. Weiterhin wurden für die stark geschädigten Querstreben Wechselprofile entwickelt, die aber nur bei einer Teildemontage der GAZ-Käfigbatterie montiert werden können.

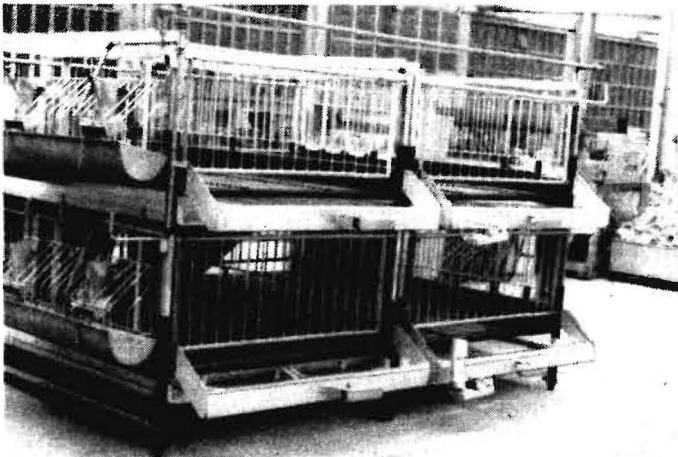
Bild 1. Versuchsmuster einer instandsetzungsgerechten GAZ-Käfigbatterie (Zwischen- und Rückwand sind symmetrisch gestaltet, so daß sie nach ihrem Verschleiß im unteren Bereich gedreht werden können; korrosionsgefährdete Flächen mit einem zusätzlichen Bitumenanstrich versehen)

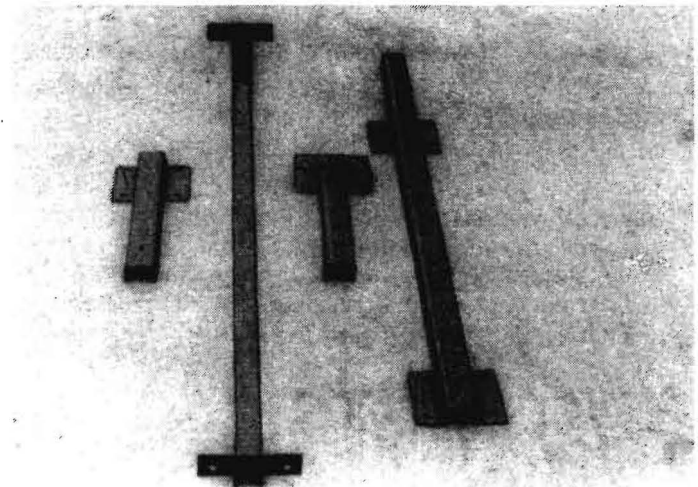
Bild 3. Ersatzteile für den Ständer; Versteifungsprofil, Wechselstrebe, Stabilisierungsstrebe Ständer-Rückwand, Stabilisierungsstrebe Ständer (von links nach rechts)

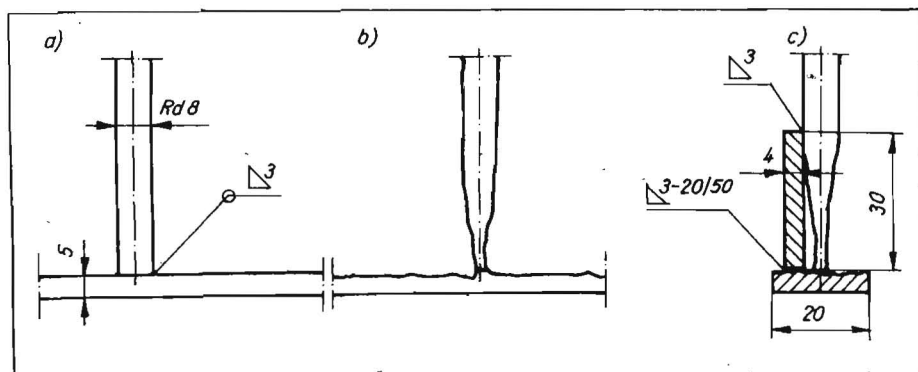
Schadbild: Zinkabtrag und später einsetzende Korrosion der im Spaltenbodenbereich liegenden Konstruktionsteile infolge ständigen Beleckens durch die Tiere. Dabei entstehen die im Bild 4 dargestellten typischen Verschleißerscheinungen am unteren Stabende. Die Schädigungen nehmen nach oben hin rasch ab.

Bild 4. Gitterstabanschluß unten; a) Sollmaß, b) typische Verschleißerscheinungen, c) Instandsetzungsvorschlag

Instandsetzung: 100 mm über dem Z-Träger wird das Unterteil abgetrennt und durch neue Teile ersetzt. Aufgrund der sehr leicht-

Instandsetzung: Bei geringem Verschleiß werden die Gitterstäbe unten nachgeschweißt, bei starkem Verschleiß wird ein Flachstahl hochkant (Bild 4c) eingeschweißt. Da die Rundstäbe aufgrund ihrer geometrischen Form bei Korrosion nur einer relativ geringen Querschnittsschwächung unterliegen, ist eine Instandsetzung der Tür und Zwischenwand vorteilhaft.

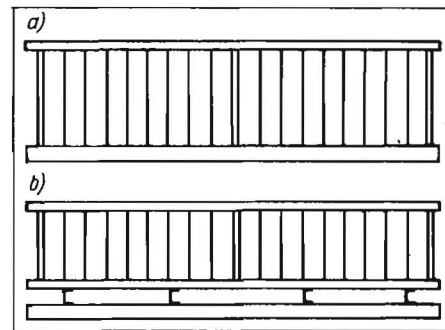
Bild 5. Konstruktive Gestaltung bei der Instandsetzung der Rückwand;

a) Rückwand vor der Instandsetzung, b) instand gesetzte Rückwand; der Z-Träger als Hauptverschleißteil ist durch eine Schraubverbindung wechselbar

Instandsetzung: Trennung des Unterteils der Rückwand 90 mm über dem Z-Träger. Anschweißen eines Winkels 40 x 40 x 3 an der Trennstelle und mit Zwischenstücken und einem neuen Z-Träger in Schraubverbindung komplettierten (Bild 5).

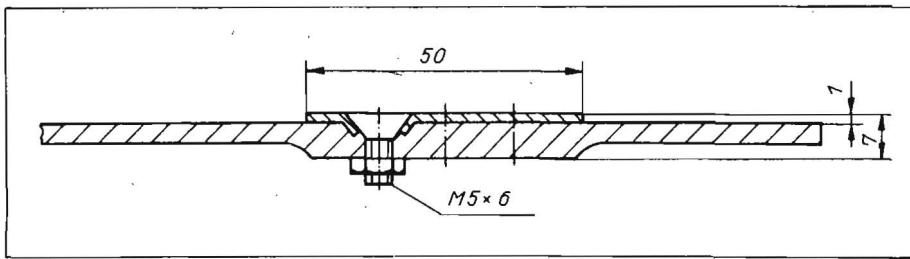
Bild 6. Instandsetzung der Kotwanne vor Ort durch das Aufschrauben eines 1 mm dicken Blechstreifens von 50 mm Breite

Schadbild: Schleifriefen durch den Seilzug.

Instandsetzung: Die Kotwanne ist das teuerste Bauteil (bezogen auf einen Käfig). Eine Demontage ist oft mit einer weiteren Zerstörung verbunden, deshalb ist das Aufschrauben eines Flachstahls (Bild 6) an der gefährdeten Stelle während einer Serviceperiode die günstigste Lösung.

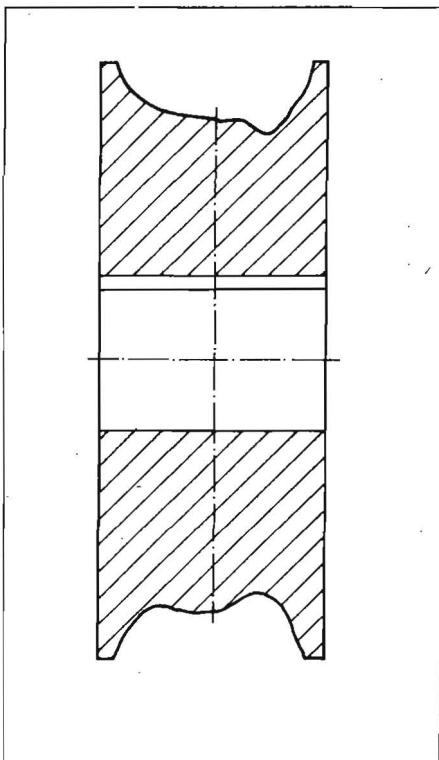
Bild 8. Typische Verschleißerscheinungen an einer Seiltrommel

Schadbild: Riefen in der Seillauffläche, Hammer- bzw. Meißelanschläge durch unsachgemäße Demontage, ausgeschlagene Nut und Beschädigungen der Laufflächenbegrenzung (Bild 8).

Aufarbeitung: Bis zu einer Rillentiefe von 4 mm ist ein Überdrehen möglich. Sind die

Riefen tiefer als 4 mm und der Durchmesser der Seilumlängung ≤ 88 mm, muß der ursprüngliche Lauffächendurchmesser von 96 mm (Bild 9) durch eine Auftragschweißung mit anschließendem Nachdrehen wieder hergestellt werden. Bei ausgeschlagener Nut ist eine neue Nut 120° versetzt zu stoßen.

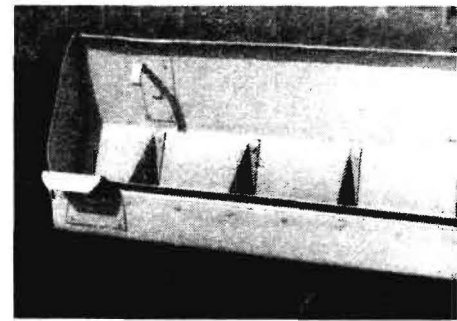
Schadbild: Der aus 1,5 mm dickem AlMg3-Blech gefertigte Futterautomat muß in der Serviceperiode zur Reinigung aus- und eingehängt werden. Durch unsachgemäße Handhabung, aber auch durch die Einwirkung der Tiere, entstehen Einbeulungen und Materialeinrisse, die im Bereich der Zahnleiste und Aufhängung besonders ausgeprägt sind. Durch die Zerstörung der schützenden Oxidschicht an besonderen Stellen im Freßbereich müssen bei einzelnen Futterautomaten auch Teile des Mantels nachgebessert werden.

Bild 7. Instand gesetzter Futterautomat mit Stabilisierungskante

Instandsetzung: Die Instandsetzung von Futterautomaten erfolgt in einigen Betrieben des landtechnischen Anlagenbaus bereits in größeren Stückzahlen, so werden z. B. im VEB Landtechnischer Anlagenbau Rostock jährlich 2500 Futterautomaten aufgearbeitet. Die Zahnleiste aus AlMg3 wird abgetrennt und durch eine im VEB LTA Rostock serienmäßig produzierte Stabilisierungskante aus Stahl ersetzt (Bild 7).

Bei der Aufhängung des Futterautomaten werden größere Haltebleche eingesetzt. Materialeinrisse werden durch WIG-Schweißen und die Schwachstellen im Mantel mit aus Schrott-Futterautomaten gewonnenem AlMg3-Blech ausgebessert.

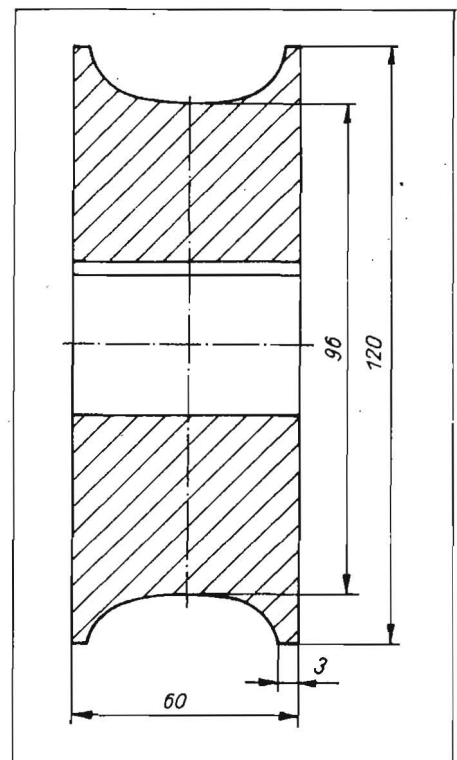
Bild 9. Sollmaße der Seiltrommel

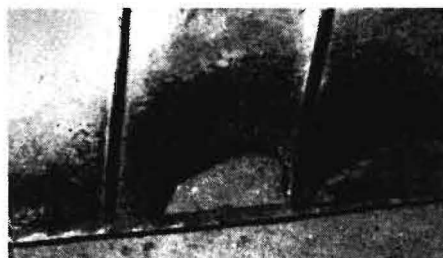
Nach der nunmehr längeren Nutzungsdauer ist an den einzelnen Baugruppen der Boxen ein unterschiedlich hoher Verschleiß festzustellen. Davon betroffen sind hauptsächlich die im fußbodennahen Bereich liegenden Teile der Seitenwände (Bild 1) und die Hutprofile der Kotroste. Dort treten aufgrund der mechanischen Beanspruchung und der

intensiven Belastung durch Kot, Harn und Desinfektionsmittel Korrosionserscheinungen auf, die die relativ geringen Materialquerschnitte teilweise zerstören und eine Verletzungsgefahr für die Tiere darstellen.

Bild 1. Durch Korrosion zerstörte Seitenwand der Saugkälberbox

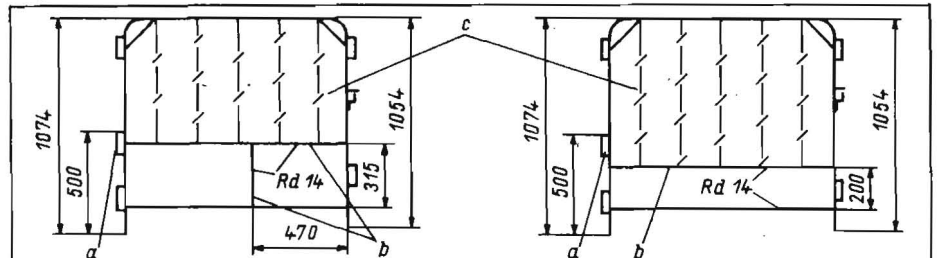
Bild 2. Varianten der Instandsetzung einer Seitenwand; a zusätzliche Hülse zur Aufnahme der verkürzten Seitenwand, b zusätzlich eingeschweißte Stäbe, c Restblech
