Vermeidbare Korrosionsschäden an Milchkühlanlagen

Dr. rer. nat. K. Greßmann, KDT, Zentralstelle für Korrosionsschutz Dresden

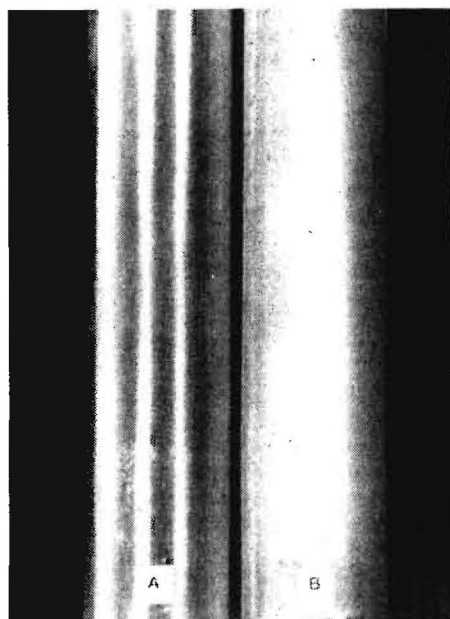
In den besichtigten Milchviehanlagen grenzt der Milchlagerraum mit der Milchkühlanlage direkt an den Melkkarussellraum. Zwischen Melkkarussellraum und Milchlagerraum ist eine weitgehende Luftdurchmischung möglich, zumal in einigen Anlagen die Trennwand zwischen diesen beiden Räumen nur bis $\frac{1}{3}$ der Raumhöhe ausgeführt ist. Die Raumluft im Milchlagerraum wird durch die Stallatmosphäre beeinflusst und ist durch eine hohe relative Luftfeuchte ($\geq 80\%$) und die Anwesenheit von Ammoniak charakterisiert. Zweimal täglich treten betriebsbedingt kurzzeitige geringfügige Belastungen durch Chlorverunreinigungen auf, die sich aus der Verwendung hypochlorithaltiger Reinigungslösungen ergeben. Die Korrosionserscheinungen waren überwiegend an horizontal verlegten Rohrleitungsabschnitten zu beobachten. Eine Besonderheit des Schadensbildes bestand darin, daß der Korrosionsangriff nur an den Spülleitungen des Rohrsystems erfolgte, während an den parallel in einem Abstand von etwa 50 cm verlegten Milchleitungen, die ständig einer starken Betauung unterworfen sind, keine Korrosionserscheinungen auftraten [3]. Deutliche lochfraßartige Angriffsstellen wurden vor allem an dem in Einbaulage unteren Bereich der Außenrohrfläche festgestellt (Bild 1).

Bild 1. Lochfraß auf der Rohraußenfläche einer Rohrprobe R40 x 1 nach Standard TGL 28 474; A im Anlieferungszustand, B nach einer Einsatzdauer von 12 Monaten

Das Ergebnis der Werkstoffuntersuchungen läßt die Schlußfolgerung zu, daß die aufgetretenen Schäden an Rohren aus korrosionsbeständigen Stählen im Bereich von Milchkühlanlagen nicht auf Materialfehler zurückzuführen sind. Die Ergebnisse der Untersuchungen an Kondensatproben und Korrosionsprodukten weisen darauf hin, daß die Korrosionserscheinungen durch die Anreicherung chloridhaltiger Oberflächenverunreinigungen verursacht werden.

– Bauteile aus korrosionsbeständigen Stählen sind in festzulegenden Zeitabständen

(z. B. einmal wöchentlich) mit nassen, weichen Tüchern abzuwischen.

- Die Schadgasabgabe aus hypochlorithaltigen Reinigungslösungen ist weitgehend einzuschränken (Lagern und Mischen außerhalb des Raumes, Abdecken).
- Nach Abschluß von Reinigungsarbeiten mit hypochlorithaltigen Reinigungslösungen ist zu lüften (Chlorgeruch), Reste der Reinigungslösung sind zu entfernen.
- Der Kontakt hypochlorithaltiger Reinigungslösungen mit anderen sauer reagierenden Lösungen ist zu vermeiden (Zwischenspülung).
