Ergebnisse der Überprüfung von Melkanlagen

Dr.-Ing. H. Schulze, Karl-Marx-Universität Leipzig, Sektion Tierproduktion und Veterinärmedizin

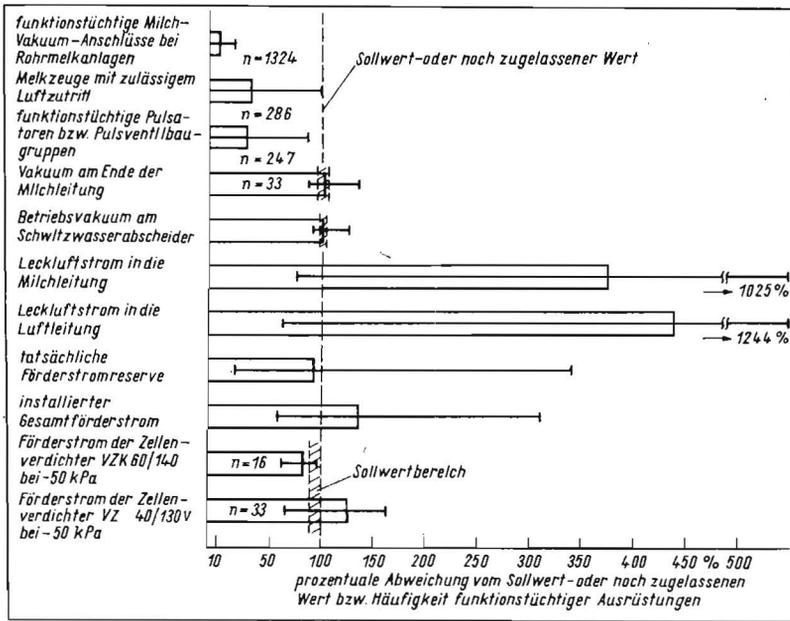
Aus der Vielzahl der überprüften Meßgrößen wurden besonders aussagekräftige zur Diskussion ausgewählt. Für eine übersichtliche Betrachtungsweise der ausgewählten Meßgrößen in einem Bild bot sich die Prozentdarstellung an (Bild 1). Dabei stellt die Säulenlänge den Mittelwert der Stichproben einer jeden Meßgröße und die in die Säule gezeichnete Strecke die vorgefundene Variationsbreite dar. Neben der Angabe eines Sollwertes (teilweise eines gerade noch zulässigen) von 100% ist der Sollwertbereich für die Meßgrößen „Förderstrom der Zellenverdichter“, „Betriebsvakuum am Schwitzwasserabscheider“ und „Vakuum am Ende der Milchleitung“ schraffiert eingezeichnet.

Bild 1. Ergebnisse der stichprobenartig an 24 Melkanlagen (12 Rohrmelkanlagen und 12 Fischgrätenmelkstände) durchgeführten Überprüfungen – dargestellt mit Mittelwert und Variationsbreite an 10 ausgewählten Meßgrößen

Aus den im Bild 1 dargestellten Ergebnissen der stichprobenartig vorgenommenen Überprüfungen an 24 Melkanlagen geht hervor, daß eine Vielzahl der Zustandsgrößen, die optimale Melkbedingungen garantieren sollen, nicht in einem dafür erforderlichen vorgegebenen Sollwertbereich lagen und somit die Funktionstüchtigkeit dieser Melkanlagen nicht gewährleistet war. Die Ursachen für die Mängel an den überprüften Melkanlagen lagen vor allem in der nicht vor jeder Melkzeit konsequent durch das Melkpersonal durchgeführten Wartung und Pflege.
