## 1. Aufgabenstellung

Es ist eine Stichprobe der zur Instandsetzung angelieferten Düsen SD 1 ZD 12 (Motortyp 4 KVD 8), SE 170-66-1 (4 VD 14,5/12-1 SRW) und IG 4  $\times$  0,275 (D 103) sowie der Einspritzpumpen der Typen DFPS 2 KS 4 (4 KVD 8), DEP 4 B (4 VD 14,5) und U 24-4-8  $\times$  10 (D 103) hinsichtlich ihrer Verstellungen und des Abnutzungszustands zu untersuchen [1].

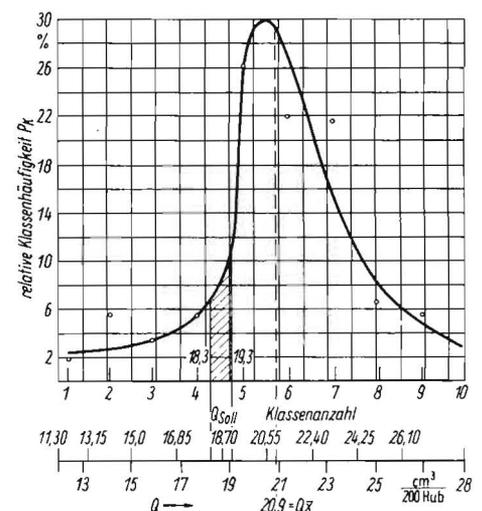
Bild 1. Relative Klassenhäufigkeit der Fördermengen bei der Einspritzpumpe DEP 4 B;  $n_p = 925$  U/min, Regelstangenweg  $R = 12$  mm, Bestückung: alte EP mit alten DV

Sollwert: Fördermenge von 18,3 bis 19,1  $\text{cm}^3/200$  Hub bei 925 U/min

Istwerte: Im Durchschnitt lag die Fördermenge bei 20,9  $\text{cm}^3/200$  Hub und damit 2,2  $\text{cm}^3/200$  Hub über der mittleren Sollfördermenge. Bei 75,7 Prozent der EP betrug die Fördermenge mehr als 19,1  $\text{cm}^3/200$  Hub.

Die gemessene Maximalfördermenge lag bei 29,8  $\text{cm}^3/200$  Hub. Die in Bild 1 dargestellte Häufigkeitsverteilung der Fördermengenwerte zeigt eine deutliche Verschiebung zu erhöhten Fördermengen.

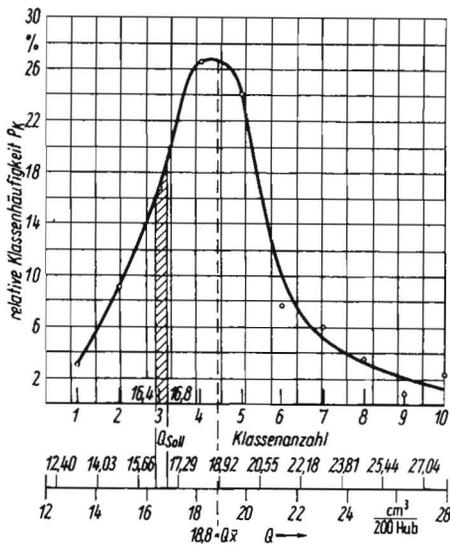
Bild 2. Relative Klassenhäufigkeit der Fördermengen bei der Einspritzpumpe U 24 4 - 8 x 10;  $n_p = 600$  U/min. Vollastanschlag. Bestückung: alte EP mit alten DV

Sollwert: Sollfördermenge von 16,4 bis 16,8  $\text{cm}^3/200$  Hub bei 600 U/min

Istwerte: Im Durchschnitt ergaben sich 18,8  $\text{cm}^3/200$  Hub und damit eine um 2,2  $\text{cm}^3/200$  Hub über dem mittleren Sollwert liegende Fördermenge.

72,6 Prozent der Werte lagen über 16,6  $\text{cm}^3/200$  Hub. Die gemessene Maximalfördermenge betrug 28,6  $\text{cm}^3/200$  Hub. Bild 2 zeigt die relative Klassenhäufigkeit der Fördermengenwerte. Der überwiegende Teil der Fördereinheiten weist Fördermengen zwischen 17 und 21  $\text{cm}^3/200$  Hub auf.

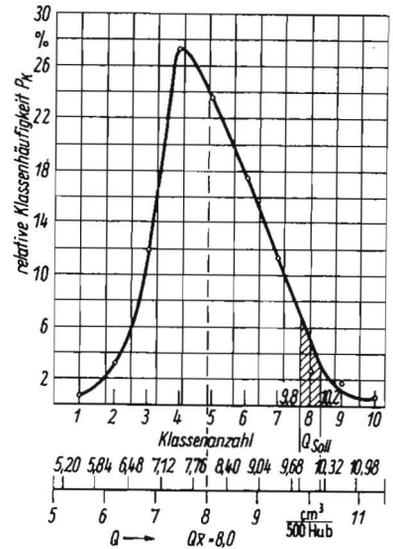
Bild 3. Relative Klassenhäufigkeit der Fördermengen bei der Einspritzpumpe DFPS 2K S4;  $n_p = 1500$  U/min. Regelstangenweg  $R = 8,5$  mm. Bestückung: alte EP mit alten DV

Die im Bild 3 dargestellte Verteilung der Fördermengen zeigt gegenüber der Sollfördermenge eine deutliche Verschiebung zu geringeren Fördermengen. Die durchschnittlich auf dem Einspritzpumpenprüfstand ermittelten Werte betragen  $8,0 \text{ cm}^3/500 \text{ Hub}$ . Damit liegt dieser Wert um  $2,0 \text{ cm}^3/500 \text{ Hub}$  tiefer als die mittlere Sollfördermenge ( $10 \text{ cm}^3/500 \text{ Hub}$ ). Setzt man voraus, daß bei diesen Pumpen infolge der Unzugänglichkeit keine Verstellungen vorgenommen werden, so ist der Fördermengenabfall größtenteils auf die Abnutzung der Elemente und Druckventile zurückzuführen. Das gleiche Ergebnis erhält man aus der Auswertung der Differenzfördermenge, bei der der Einfluß durch die Abnutzung der Elemente und Druckventile getrennt ausgewiesen wird. Durch den Versuch, der bei Einbau der neuen DV eine durchschnittliche Fördermenge von  $8,55 \text{ cm}^3/500 \text{ Hub}$  und bei der Verwendung der alten DV  $8,0 \text{ cm}^3/500 \text{ Hub}$  ergab, wurde die Annahme bestätigt, daß die alten DV einen verschleißbedingten Fördermengenabfall ( $-0,55 \text{ cm}^3/500 \text{ Hub}$ ) aufweisen.

Der Fördermengenabfall bei Verwendung alter Druckventile ist auf Undichtigkeit zurückzuführen, die sich mit der Abnutzung des Kegelsitzes und der Verringerung der Federkonstante der Druckventilfedern einstellen. An Druckventilfedern ließen sich z. B. Längenverkürzungen bis zu 1 mm feststellen.

Die Differenz zwischen den Fördermengen der alten Pumpe mit neuen DV und der mittleren Sollfördermenge von  $10 \text{ cm}^3/500 \text{ Hub}$ , die dem Fördermengenabfall infolge Abnutzung der Elemente entspricht, zeigt einen deutlichen Fördermengenabfall an den Einspritzpumpen, der im Mittel  $-1,45 \text{ cm}^3/500 \text{ Hub}$  betrug.

Damit besteht annähernde Übereinstimmung zwischen dem mittleren Fördermengenabfall (von  $-2,0 \text{ cm}^3/500 \text{ Hub}$ ) an der alten EP (entspricht Bild 3) und der Summe der durchschnittlichen Differenzfördermengen infolge Abnutzung der DV ( $-0,55 \text{ cm}^3/500 \text{ Hub}$ ) und Elemente ( $-1,45 \text{ cm}^3/500 \text{ Hub}$ ).

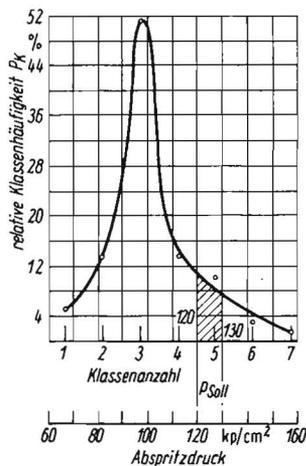
Sollwert: 120 ... 130  $\text{kp}/\text{cm}^2$

Istwerte: Der maximale Öffnungsdruck betrug 160  $\text{kp}/\text{cm}^2$  und der minimale 60  $\text{kp}/\text{cm}^2$ .

Bild 4. Relative Klassenhäufigkeit des Düsenabspritzdruckes: Düsentyp SD 1 ZD 12, Motortyp 4 KYD 8

Bild 4 zeigt die Verteilung der Düsenabspritzdrücke, aus der eindeutig hervorgeht, daß der überwiegende Anteil (88,5 Prozent) unter dem Sollwert liegt.

An 41 Prozent der Einspritzdüsen wurde eine gute Zerstäubung und ein plötzliches Abspritzen des Dieselmotorkraftstoffes unter deutlichem Schnarrgeräusch festgestellt. Bei den übrigen Düsen trat Strahlen und Tropfen auf.

Ein großer Teil der in die Instandsetzung gelangenden Einspritzdüsen ist ohne Nacharbeit wiederverwendungsfähig. Im Fall der Düse SD 1 ZD 12 wären nach Einstellung des Düsenöffnungsdruckes 41 Prozent wieder funktionstüchtig gewesen.
