Rekonstruktion des Melkkarussells M 691-40 in der Milchviehanlage Dedelow

Ing. L. Görlich, KDT, VEB Kombinat IMPULSA Elsterwerda / Dipl.-Ing. P. Lamprecht, ZBE Milchproduktion Dedelow

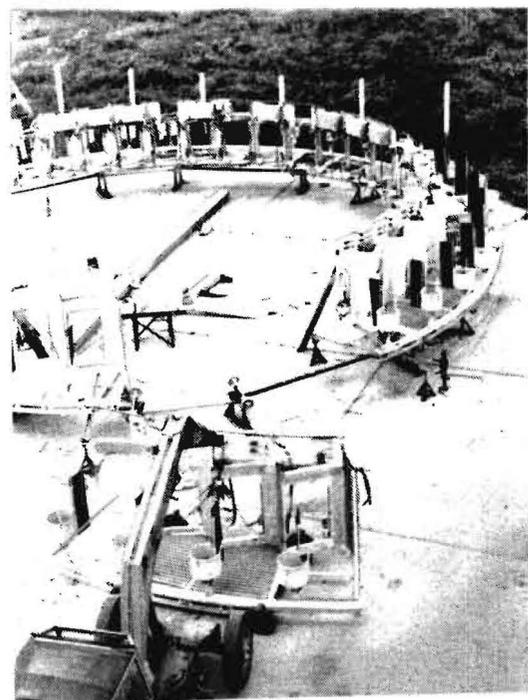
Bild 1. Melkkarussell auf dem Vormontage-Platz, das erste Segment wurde bereits herausgenommen
