## Schadensfälle an vollhydraulischen Lenkssystemen

Dr.-Ing. E. Hlawitschka, KDT/Dipl.-Ing. R. Wosniak, Wilhelm-Pieck-Universität Rostock, Sektion Landtechnik

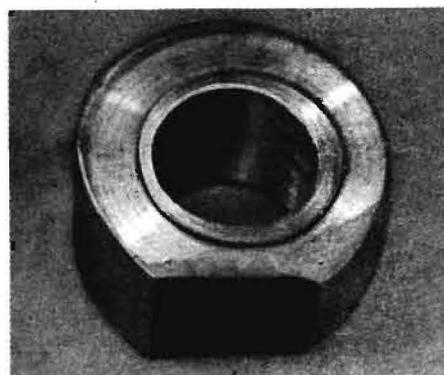
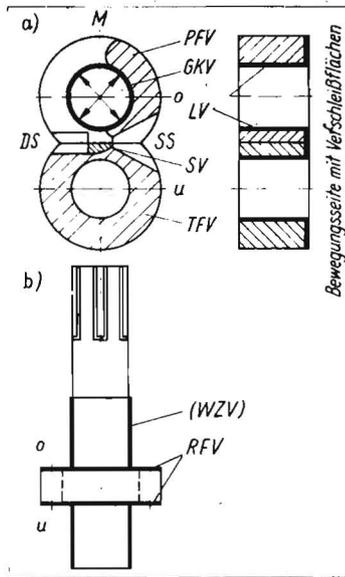
Bild 2. Verschleißstellen an Lagerbuchsen (a) und Ritzelwelle (b) axialspielausgeglichener Zahnradpumpen des Typs ZPS A 16; a antriebsseitig, u ritzelseitig, SS Saugseite der Pumpe, DS Druckseite der Pumpe, M Buchsenmitte, PFV partieller Flächenverschleiß, TFV totaler Flächenverschleiß, GKV Grundkreisverschleiß, SV Sichelverschleiß, LV Lagerverschleiß der Buchsen, RFV Ritzelflächenverschleiß, (WZV) Wellenzapfenverschleiß

und Ritzelstirnseiten wurden folgende Schadensfälle bzw. Schadenserscheinungen festgestellt (s. a. Bild 2):

- Flächenverschleiß an den Laufflächen der Lagerbuchsen (Bild 3)
- Flächenverschleiß an den Laufflächen der Ritzel
- Grundkreisverschleiß an den Laufflächen der Ritzel und Lagerbuchsen

- „Sichelverschleiß“ an den Laufflächen der Lagerbuchsen
- Schlagkerben an den Buchsennasen
- Riefen in den Laufflächen der Lagerbuchsen.

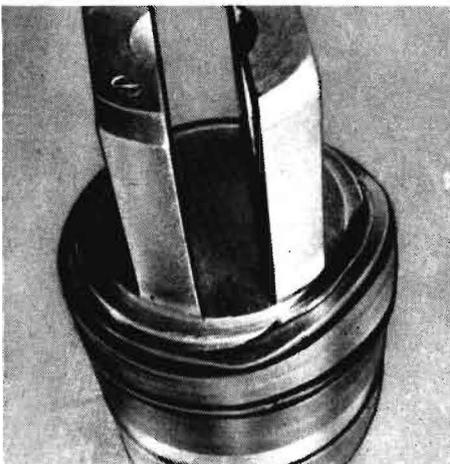
In diesem Beitrag werden nur die Schäden an den Bauelementen genannt, die unmittelbar die Hydraulikeinheit des Lenkaggregats bilden. Ein typischer Schadensfall am Hydroschwenkantrieb des Traktors ZT 303 beeinflusst besonders das statische Verhalten der Lenkung dieses Traktors: das Herausdrücken der Dichtringe aus der im Kolben angebrachten Nut (Bilder 5 und 6). Diese Schadenserscheinung führt dazu, daß im druckbeaufschlagten Zylinder bei

längerem Lenkeinschlag (Kurvenfahrt) der Kolben langsam in seine Ausgangslage zurückgeht. Diese so verursachte Instabilität des Lenkvorgangs kann zur folgenschweren Beeinträchtigung des Fahrverhaltens des Traktors führen.

Das Ausstülpen der Dichtringe aus der Nut im Kolben ist auf deren „Pumpwirkung“ während der Hubbewegung des Kolbens zurückzuführen. Hierbei wird im Ringspalt der Kolbenführung ein hoher Überdruck („Schleppdruck“) aufgebaut, der zum Herauspressen der Dichtringe aus der Nut am Kolbenende führen kann [3]. Dichtringe in diesem Zustand haben dann nur noch eine kurze Lebensdauer, da sie zwischen den sich bewegenden Flächen sehr rasch zerrieben werden. Dieser typische Schadensfall ist an nahezu der Hälfte aller zur Instandsetzung angelieferten Hydroschwenkantriebe festzustellen.

Bild 5. Aus der Kolbennut gepreßter Dichtring als Folge der Pumpwirkung im Arbeitszylinder des Hydroschwenkantriebs

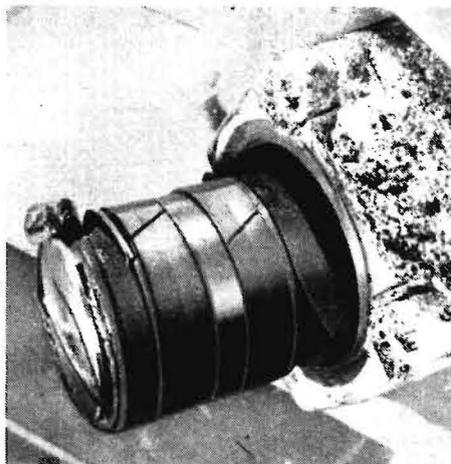
Bild 6. Zwischen Kolbenwand und Kolben zerriebener Dichtring am Hydroschwenkantrieb
