Aus der Praxis der MTS

Untersuchungen am F 8/II-Motor für den RS 08/15 (Maulwurf)

Von Ing. H. HARTMANN, ZTDIT¹⁾, Schönebeck

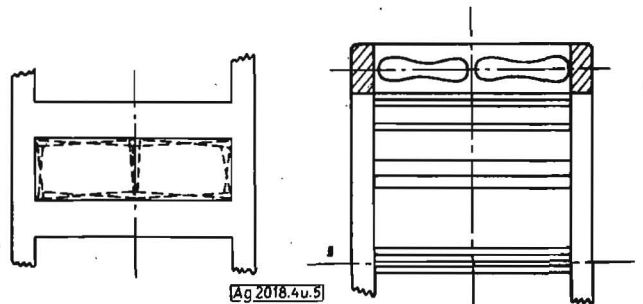
des Pleuellagers einleiten. Wenn auch das Radialspiel im Rollenlager nur 10 bis 12 µ beträgt, so ist die Rolle grundsätzlich bestrebt, sich schräg zu stellen, sie läuft also nicht parallel zum Hubzapfen und Pleuelauge, sondern es ist infolge der Massenkräfte und Wechselbeanspruchung eine mit hoher Frequenz auftretende gleichmäßige, um den Mittelpunkt der Rolle stattfindende Taumelbewegung zu verzeichnen (Bild 4).

Diese Pendelbewegungen wirken sich als harte Schläge gegen die Stege des Käfigs aus. Die Schläge treten immer stärker auf, je größer das Radialspiel und das Spiel im Käfigfenster ist. Bei den untersuchten Käfigen sind deshalb an beiden Seiten des Stegs deutlich stark keulenförmig ausgeprägte Einschläge sichtbar (Bild 5).

Bild 4. Taumelbewegung der Rollen
Bild 5. Keulenförmige Einschläge, durch Taumelbewegung der Rollen verursacht

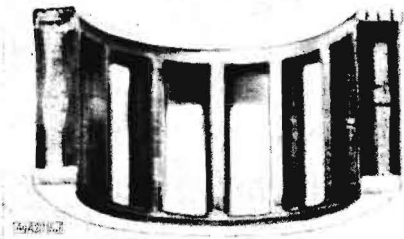
Begünstigt wird das Verschränken der Rolle, wenn die Anlaufflächen des Käfigfensters nicht parallel, sondern schräg zum Hubzapfen stehen. Auf Grund von Messungen bei VEB Carl Zeiss, Jena, an zehn Käfigen, die wahllos aus Reparaturmotoren herausgenommen wurden, mußte festgestellt werden, daß nur fünf Käfige innerhalb der zulässigen Toleranz hinsichtlich der Schräglage der Fenster liegen, die vom Zentralinstitut für Lagertechnik mit 0,80 µ angegeben wird (Bild 6).

Die Tatsache der Taumelbewegung der Rolle gibt eine Erklärung der auftretenden Risse im Käfig, die die Materialforschung (Chem.-phys. Material-Prüfanstalt VEB Meßgeräte- und Armaturenwerk Karl Marx, Magdeburg) eindeutig als Dauerbrüche festgestellt hat. Ein Käfig mit einem solchen

Bild 6. Bruchflächen und Laufspuren durch taumelnde Bewegung der Rollen hervorgerufen

Man sollte also schon wegen seiner höheren Festigkeit und seines besseren Gefüges Käfige für so wichtige Lager in Zukunft wie früher aus Knetmessing herstellen.

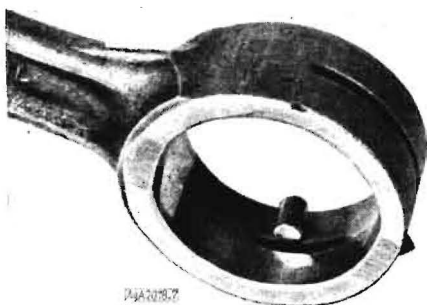
Den Beweis der Richtigkeit dieser Feststellung brachte der Motor 01/22020. Dieser war am Zylinder 1 mit einem Pleuel ausgestattet, das einen rechteckigen Schlitz im Kopf hatte, während Zylinder 2 einen Pleuelkopf erhielt, dessen Schmier-schlitz elliptisch ausgearbeitet war (Bild 7 und 8).

Bild 7. Schlitz mit rechteckiger Ausarbeitung, Rolle bleibt zylindrisch

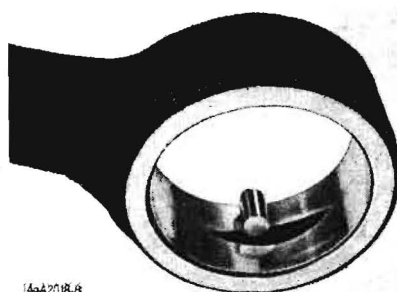
Bild 8. Schlitz elliptischer Ausarbeitung, Rolle wird konisch

Die Verschleißprüfung bestätigte, daß im ersten Falle die Rollen zylindrisch blieben, die elliptische Ausarbeitung des Schmierschlitzes dagegen die Rollen konisch werden ließ. Die konische Rolle ist bestrebt, nach außen zu laufen und den Bund des Käfigs anzufressen, wodurch eine Schwächung des Materials eintritt und dadurch Radialrisse begünstigt. Ein Beispiel dieser Ausfräsungen zeigt Bild 9.

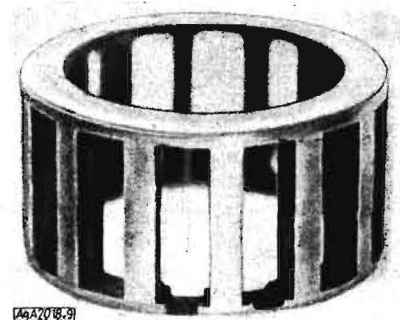
Bild 9. Ausfräsungen im Käfigfenster, durch konische Rollen hervorgerufen

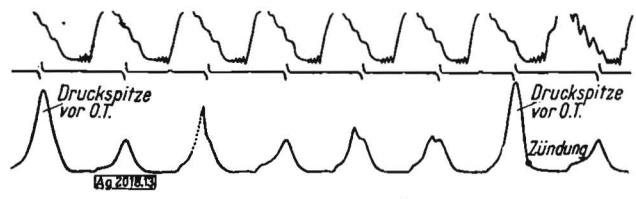
Bild 13 (rechts). Zeitlicher Druckverlauf eines typischen „Gegenschlägers“ (Ne = 6,38 PS; n = 3000 min⁻¹ Totpunktmarke)

Auf dem Leuchtschirm sind Verdichtungsdruck, Zündpunkt und Verbrennungsdruck zu erkennen. Der Motor läuft hierbei rund. Bild 13 zeigt den zeitlichen Druckverlauf eines typischen „Gegenschlägers“, der durch ein hartes metallisches Geräusch hörbar ist.

Es ist zu erkennen, daß bereits zu Beginn der Verdichtung die Zündung einsetzt, d. h. 70 bis 90° vor OT. Der Druckanstieg geht steil weiter und erreicht bereits 7 bis 10° vor OT sein Maximum, wobei die Druckspitze zum Teil ein Mehrfaches von der normalen beträgt. Als P-V-Diagramm ausgewertet, ergeben sich nachstehende Vergleiche (Bild 14).

Aus den Untersuchungen entsteht deshalb die Forderung, mit der Volldrehzahl von $n = 3000$ U/min auf $n = 2300$ bis 2400 U/min herunterzugehen. Die auf dem Leuchtschirm des Katographen sichtbar gewordenen zeitlichen Druckverläufe mit ihren Spitzen vor OT brachten uns die wichtige Erkenntnis über die Ursachen der Pleuellagerfresser. Derartig hart auftretende Gegenschläge im Motor geben auch eine Erklärung für die sehr häufig auftretenden Brüche der Reglerwellen, Schäden an den Hardyscheiben, Fahrkupplungen und z. T. auch an den Wendegetrieben.

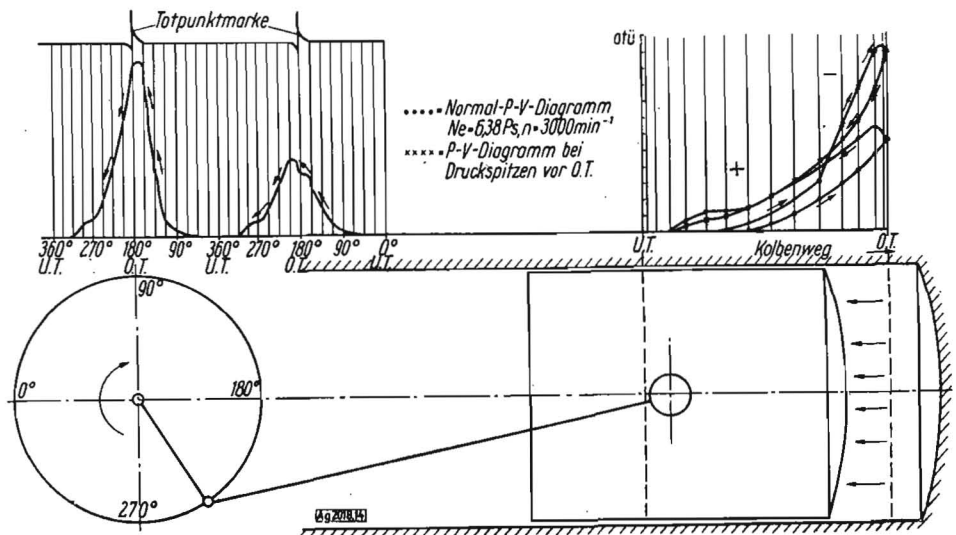
Während beim normalen Diagramm aus der Fläche der Arbeit der mittlere indizierte Druck entnommen werden kann, zeigen sich bei den abnormalen zwei Flächen, eine positive und eine negative.

Bild 14. Zeitlicher Druckverlauf und P-V-Diagramme

Als Schlußfolgerung ergibt sich die Forderung, durch generelle Herabsetzung der Vollastdrehzahl auf höchstens 2400 U/min die Voraussetzungen dafür zu schaffen, daß die Motoren in der diesjährigen Pflegekampagne ohne erneute massiert auftretende Pleuellagerschäden durchhalten. Die entsprechenden Maßnahmen sind bereits in der Form eingeleitet, daß an allen bereits in der Landwirtschaft in Betrieb befindlichen Schleppern die Regler auf die genannte Drehzahl eingestellt und im Zusammenhang damit die Reglergestänge überprüft werden, um ein sicheres Einhalten der höchstzulässigen gefahrlosen Drehzahl zu gewährleisten.
