1. Beschreibung

Bild 1. Mischfuttersilo G 807

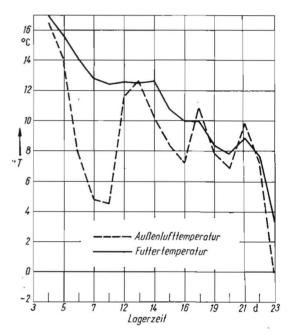
Bild 5. Abhängigkeit der Futtertemperatur — von der Außenlufttemperatur — — — (1. Durchgang: 21. Juli bis 7. Aug. 1969)

Bei der Untersuchung des Faktors Temperatur konnte sestgestellt werden, daß die Temperatur des eingelagerten Futters von der Außenlufttemperatur abhängig ist. Veränderungen der Tagesdurchschnittstemperatur verursachten im allgemeinen gleichartige Veränderungen der Futtertemperatur (Bild 5 bis 7). Dabei ist der Betrag der Veränderung jedoch unterschiedlich. Beim Sommerdurchgang stimmten die Durch-

schnittstemperaturen am besten überein, obwohl die Temperaturunterschiede zwischen Tag und Nacht am größten waren. Weiterhin ergab sich, daß die mittlere Futtertemperatur mit wenigen Ausnahmen über der mittleren Außenlufttemperatur lag und krasse Temperaturänderungen eine weniger ausgeprägte Reaktion im Futter hervorriesen. Die mittleren Temperaturunterschiede zwischen Futter und Außenluft erreichten in keinem Fall einen Wert von 10°C. Eine Kondenswasserbildung und die damit verbundene Erhöhung der Feuchtigkeit des Futters und besonders einzelner Futterproben waren nicht zu verzeichnen.

Der Unterschied zwischen Futtertemperatur und Außenlufttemperatur betrug nicht mehr als 10 °C. Eine Kondenswasserbildung konnte nicht festgestellt werden.
