1. Folgen des Scharverschleißes

2. Härte und Verschleiß der Pflugschare

2.2. Härte und Verschleiß von fabrikneuen und instandgesetzten Pflugscharen

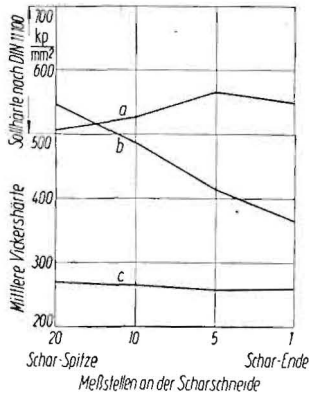
Der Härteverlauf entlang der Scharschneide (Bild 1) ist ebenfalls sehr unterschiedlich. Bei den handwerklich instandgesetzten Pflugscharen ist der Härteverlauf annähernd gleichmäßig. Der Härteverlauf bei den fabrikneuen Pflugscharen ist insofern ungünstig, als an der Scharspitze, wo der größte Verschleiß auftritt, die geringste Härte vorhanden ist. Bei den gut instandgesetzten Pflugscharen ist die Härte am Scharende sehr gering. Die Scharspitze weist die Sollhärte auf. Wenn auch der größte Verschleiß an der Scharspitze auftritt, so ist der sehr starke Abfall der Vickershärte von 182 kp/mm² zum Scharende hin entschieden zu groß und nicht zu vertreten. Man könnte schlußfolgern, daß nur die Scharspitze auf die erforderliche Härtetemperatur gebracht worden ist.

Bild 1
Härteverlauf entlang der Schneide
(Mittelwerte) a) fabrikneue Schar,
b) gut instandgesetzte Schar,
c) handwerklich instandgesetzte
Schar

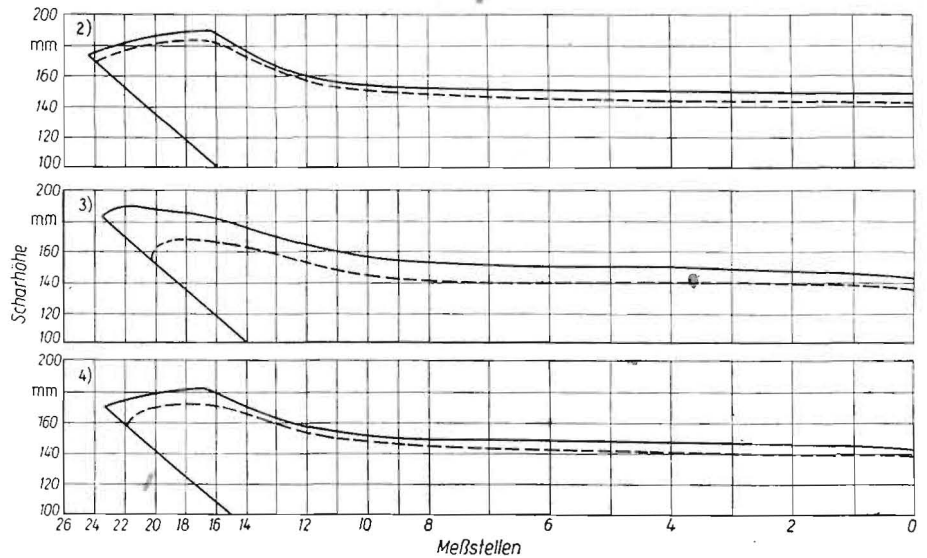
Bei einem Vergleich der fabrikneuen Pflugschare mit den handwerklich instandgesetzten kann man feststellen, daß der Formverschleiß der ersteren, bis auf drei Meßstellen an der Scharspitze, wesentlich unter dem der handwerklich instandgesetzten Pflugschare liegt. Betrachtet man die Form der Scharspitze zwischen den Meßstellen 16 und 20 bei fabrikneuen (Bild 2) und handwerklich instandgesetzten Pflugscharen (Bild 3), so findet sich eine Erklärung für den höheren Verschleiß der fabrikneuen Pflugschare an diesen Meßstellen. Während bei den handwerklich instandgesetzten Pflugscharen

Bild 2 bis 4 (rechts). Formverschleiß entlang der Scharschneide. 2: fabrikneue Schar, 3: handwerklich instandgesetzte Schar, 4: gut instandgesetzte Schar

die Form der Scharspitze abgerundet ist, weist sie bei den fabrikneuen Pflugscharen zwei Spitzen auf. Diese Spitzen werden sich natürlich auch an meisten abnutzen. Ganz anders ist der Verlauf des Formverschleißes an der Scharspitze bei den handwerklich instandgesetzten Pflugscharen. Hier steigt er infolge der abgerundeten Form der Scharspitze stetig an. Die Forderung, daß das Schar nach dem Instandsetzen annähernd seine ursprüngliche Form wieder haben soll, wird hiermit bekräftigt. Eine Bestätigung dieser Forderung ist auch der Verlauf des Formverschleißes der gut instandgesetzten Pflugschare (Bild 4), die durch die Instandsetzung annähernd ihre ursprüngliche Form wiedererhalten haben.

Bei allen Schararten ist der deutliche Formverschleißanstieg an der Scharspitze erkennbar. Das absolute Minimum des Formverschleißes tritt beim Übergang von der Schneidengeraden zur Scharspitze auf. Besonders ausgeprägt ist es bei den fabrikneuen und gut instandgesetzten Pflugscharen. Bei den handwerklich instandgesetzten Pflugscharen ist es zwar auch vorhanden, aber nicht so deutlich ausgebildet, da der Übergang von der Schneidengeraden zur Scharspitze allmählich vor sich geht. Entlang der Schneidengeraden kann der Formverschleiß der fabrikneuen und gut instandgesetzten Pflugschare als annähernd konstant angenommen werden.
