## Ergebnisse der Instandsetzung von Einzelteilen durch Lichtbogen-Metallspritzen

Ing. G. Kastner, KDT/Dipl.-Ing. K. Kleinpeter, KDT/Dr.-Ing. G. Kaeding, KDT  
VEB Rationalisierung Landtechnische Instandsetzung Neuenhagen, Betriebsteil Charlottenthal

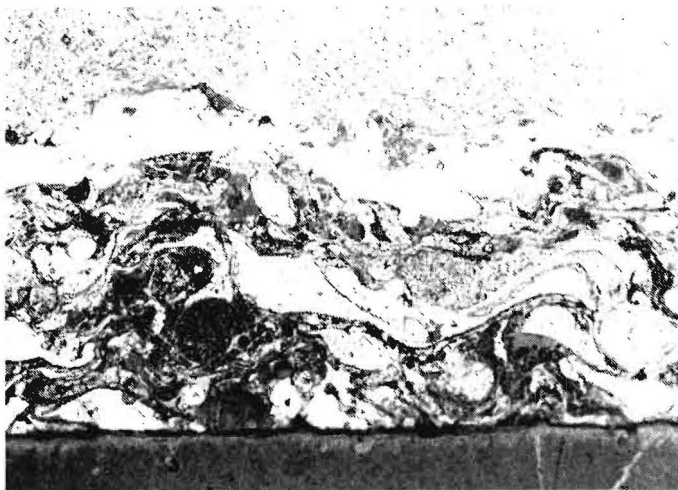
Die metallographischen Untersuchungen (Bild 1) und Härteprüfungen brachten folgende Ergebnisse: Das Gefüge ist relativ fein und verfahrensbedingt mit kleinen Poren durchsetzt. Bei der Verschleißschuttschicht, gepulst mit 110 Mn Cr Ti 8 TGL 7253, besteht das Gefüge zum überwiegenden Teil aus Martensit (helle Phase). Der Rest ist Übergangsgefüge der Perlitstufe (dunkle Phase). Weiter-

hin befinden sich in der Matrix Poren und Oxide. Aus den metallographischen Untersuchungen läßt sich eine relativ gute Haftung mit dem Grundwerkstoff erkennen.

Bild 1. Mikrouaufnahme der Spritzschicht; Haftgrundspritzung hell, darüber Verschleißschutzspritzung

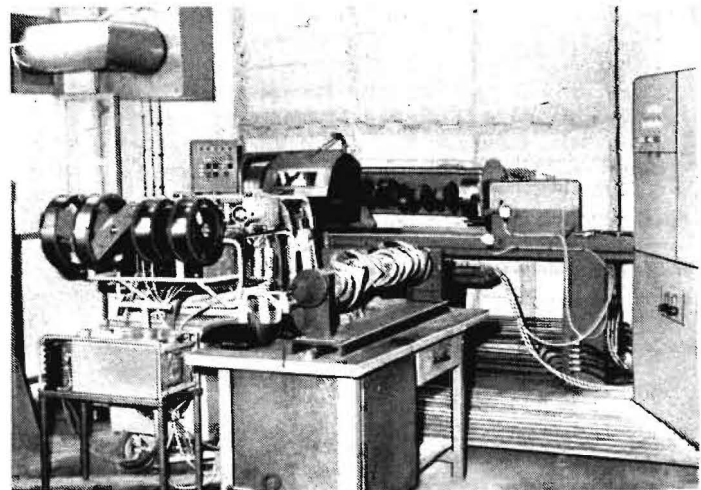
Im eingerichteten Instandsetzungsbetrieb für die Kurbelwellenaufarbeitung werden seit Jahren Dieselmotoren-Kurbelwellen nachgeschliffen, so daß notwendige Erfahrungen zur Kurbelwellenbearbeitung vorhanden sind. Hauptausrüstung ist die in der sonst wie üblich eingerichteten Strahl- und Metallspritzwerkstatt arbeitende programmgesteuerte Lichtbogen-Metallspritzmaschine (Bild 2). Sie besteht aus:

Bild 2. Teilautomatische Lichtbogen-Metallspritzmaschine; im Vordergrund Arbeitsplatz für das Abdecken benachbarter Stellen
