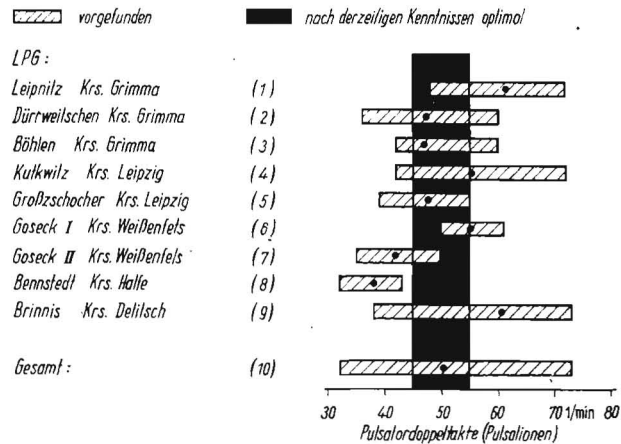
Bild 3. Mittelwerte und Variationsbreiten der benutzten Pulsationszahlen in Stall-Rohrmelkanlagen

Nur 28 von 66 untersuchten Pulsatoren aus 9 Stall-Rohrmelkanlagen wiesen die richtige Pulsationszahl auf. Ungünstiger als eine zu geringe oder zu große Pulsationszahl ist, daß innerhalb einer Melkanlage praktisch jeder Pulsator mit einer anderen Pulsationszahl arbeitete. Die Variationsbreiten sind Bild 3 zu entnehmen.

Die Einhaltung einer bestimmten Pulsationszahl für alle Pulsatoren einer Melkanlage ist bei pneumatisch gesteuerten Pulsatoren nicht zu erreichen. Man sieht es deshalb noch als zulässig an, wenn die Pulsationszahlen der einzelnen Pulsatoren nicht mehr als ± 5 Pulsationen je min voneinander abweichen, also im Bereich von 45 bis 55 Pulsationen je min liegen.

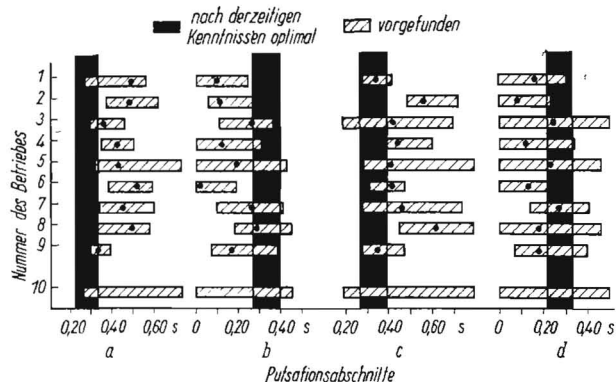
Bild 4. Dauer der Pulsationsabschnitte, Mittelwert und Variationsbreiten von 66 Pulsatoren aus 9 Stall-Rohrmelkanlagen

Keine Pulskurve entsprach den vorgegebenen Werten für die Pulsationsabschnitte *a*, *b*, *c*, *d*, und nur wenige Pulskurven zeigten bei ein bis zwei Pulsationsabschnitten richtige Relationen. Allgemein waren die Übergangsabschnitte *a* und *c* zu lang und die Saug- und Preßabschnitte *b* und *d* zu kurz.

Die Dauer der Pulsationsabschnitte *a* und *c* ist konstruktiv durch die Wahl der Luftbohrungen im Pulsator festgelegt. Durch zunehmende Verschmutzung der Unterdruckleitung zwischen den Pulsatoren und der Unterdruckpumpe können die Pulsationsabschnitte *a* anwachsen. Gleiches gilt für verschmutzte Luftfilter in den Pulsatoren und die Pulsationsabschnitte *c*. Zwischen der durchschnittlichen Dauer der Pulsationsabschnitte *a* und *c* wurde eine positive Korrelation beobachtet, die auf Korrosionserscheinungen in den Pulsatoren hindeutet (Bild 6). Pulsatoren mit langen Pulsationsabschnitten *a* haben in der Regel auch lange Pulsationsabschnitte *c*.

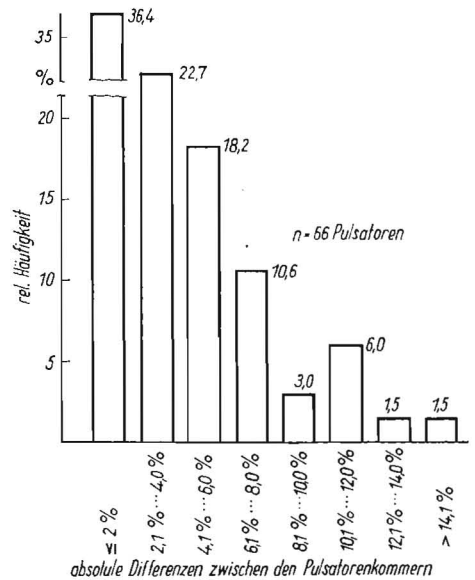
Bei dem Pulsator M 59 traten zwischen den Pulsatorkammern deutliche Unterschiede auf. Die Saug- und Drucktakte weichen teilweise vom richtigen Verhältnis 50:50 % ab. Bei etwa 48 % der geprüften Pulsatoren waren die Abweichungen von Pulsatorkammern zwischen den Pulsatorkammern $> \pm 2\%$ und bei 63,6 % der Pulsatoren betragen die Taktlängenunterschiede zwischen den Pulsatorkammern mehr als 2 % (Bild 5, Tafel 1).

Bild 5. Relative Abweichung der Dauer der Pulsationsabschnitte *a* und *c* zwischen den Pulsatorkammern der Pulsatoren M 59 von dem konstruktiv vorgegebenen Verhältnis 50 % : 50 %

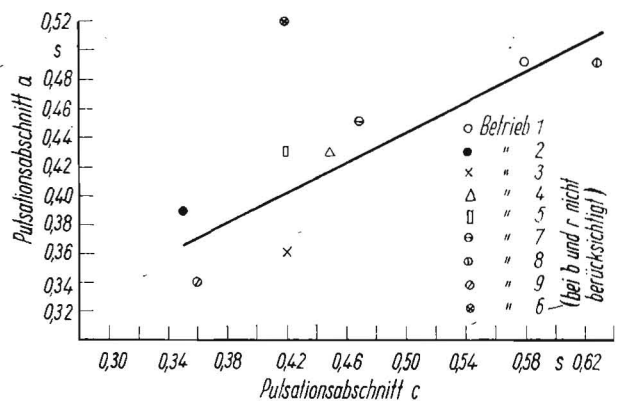
Bild 6. Beziehungen zwischen der Dauer der Pulsationsabschnitte *a* (Übergangsphase von der Preß- zur Saugphase) und der Dauer der Pulsationsabschnitte *c* (Übergangsphase von der Saug- zur Preßphase), Mittelwerte der Stall-Rohrmelkanlagen; $Y = 0,194 + 0,49 X$, $b = + 0,496$, $r = + 0,884$, $p < 1\%$

Es kann sein, daß die Ventilbewegung infolge Korrosion mit der Zeit langsamer erfolgt oder innerhalb der Pulsatoren korrosionsbedingt höhere Strömungswiderstände auftreten. Ob eine allgemeine Verschmutzung des Pulsators die Ursache der beobachteten Korrelation zwischen den Abschnitten a und c ist, konnte nicht geklärt werden. In einem Betrieb war die Unterdruckleitung stark verschmutzt. In dieser Anlage waren lange Pulsationsabschnitte a zu beobachten, während die Abschnitte c unbeeinflusst blieben (Bild 6, Betrieb 6). Bei 8 fabriktypischen Pulsatoren vom Typ M 59 betrug die durchschnittliche Dauer des Pulsationsabschnittes a 0,27 s und die des Abschnittes c 0,32 s. Demgegenüber wurden bei 60 Pulsatoren aus 8 Rohrmelkanlagen im Durchschnitt 0,42 s beim Pulsationsabschnitt a und 0,46 s beim Pulsationsabschnitt c gemessen.
