Dietrich Spangenberg:

Spannungsuntersuchungen an einem Anbau-Rechwender

Institut für landtechnische Grundlagenforschung, Braunschweig-Völkenrode

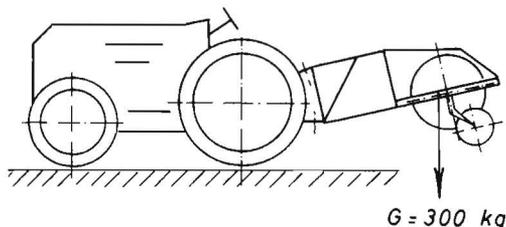
Bild 1 (oben): Statischer Belastungsfall 1. Belastung des Anbaugestänges durch Eigengewicht $G = 300 \text{ kg}$

Bild 2 (rechts): Statischer Belastungsfall 2. Belastung durch Ersatzkraft $P = 100 \text{ kg}$

Ermittelt aus dynamischen Beanspruchungsmessungen im Feldversuch

Die dynamischen Untersuchungen bei verschiedenen Arbeitsgängen wurden mit Dehnungsmeßstreifen [1] festgehalten. Sie ergaben, daß die größten Beanspruchungen im wesentlichen bei zwei Belastungsfällen auftraten, die in den Bildern 1 und 2 dargestellt sind. Im Fall 1 wird der Rahmen beim Anheben durch Eigengewicht belastet. Der Fall 2 wurde gefunden, indem die dynamisch beim Schwaden ermittelten Meßwerte am Gestänge

Wie oben bereits erwähnt, wurde der Belastungsfall 2 (Bild 2) deshalb gewählt, weil die aus ihm resultierenden Beanspruchungen der Konstruktion denen der Feldversuche am meisten ähnelten. Die Ersatzkraft von 100 kg wurde durch einen statistischen Eichversuch bestimmt, indem solange mehr und mehr belastet wurde, bis sich ein oberer Wert von etwa 6 kg/mm^2 einstellte, entsprechend den beim Schwaden [1] häufig aufgetretenen Spitzenwerten. Die seltener aufgetretenen maximalen Spitzenwerte können dann in Form eines Stoßfaktors berücksichtigt werden. Aus den dynamischen Messungen ergab sich bei den vorliegenden Betriebsverhältnissen dieser Faktor zu etwa 2 [1]. Die Größe des Stoßfaktors kann selbstverständlich bei anderen Betriebsbedingungen etwas schwanken. In den nachfolgend gezeigten Spannungsverteilungskurven ist der Stoßfaktor nicht berücksichtigt. Es sind vielmehr die bei einer Last von 100 kg tatsächlich gemessenen Werte angegeben. Sie stellen also häufig auftretende Spannungen dar, während die höchsten zweimal so groß sind. Wenn die Maschine dauerhaft sein soll, darf an keiner Stelle eine Spannung auftreten, die über der Dauerfestigkeit des Materials liegt.

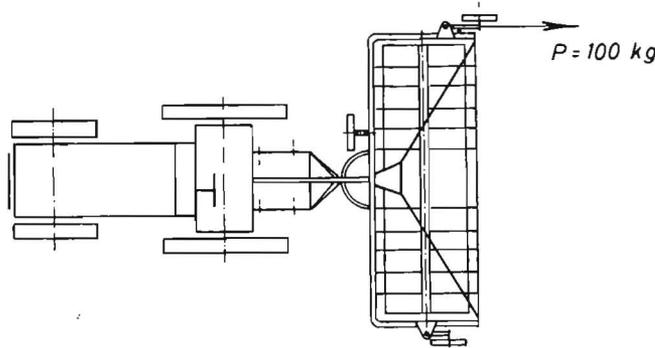
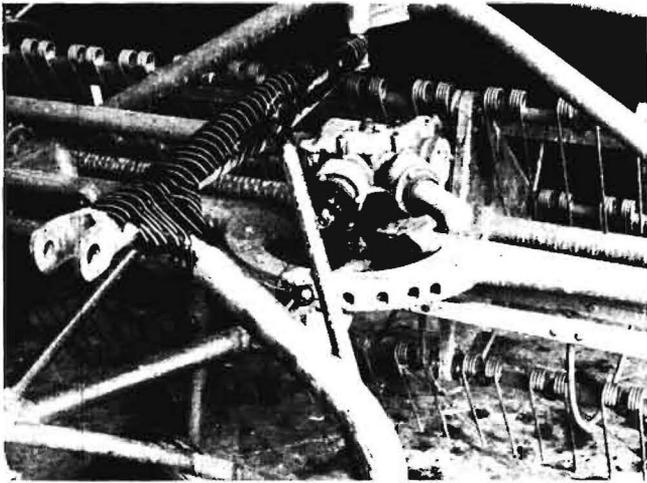
Bild 3: Dehnungslinien am oberen horizontalen Stab des Anbaugestänges bei Belastungsfall 1

Ansicht von links oben. Auf der Oberseite herrschen Zugspannungen in Längsrichtung, da die Lackrisse quer zur Stabachse laufen

Das an einem Schlepper angebaute Gerät wurde mit der Schlepperhydraulik angehoben und abgesenkt. Hierbei wurde besonders der obere horizontale Stab des Anbaurahmens beansprucht, und zwar in erster Linie auf Zug. Dies kann man aus den Dehnungslinienbildern (Bilder 3 und 4) schließen, da die Lackrisse nahezu ringförmig verlaufen.

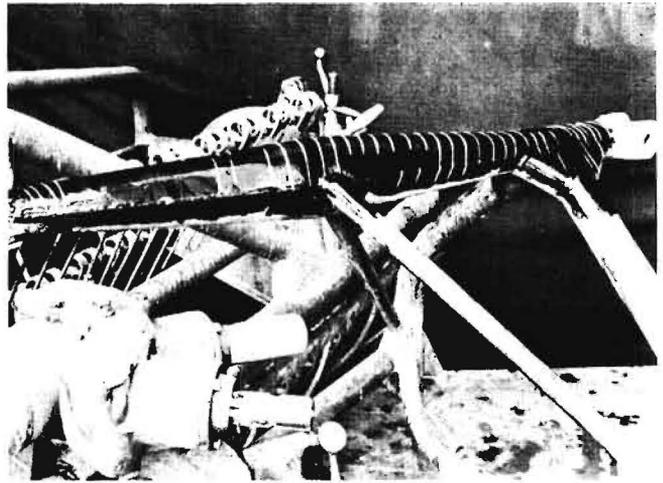
Bild 4: Dehnungslinien am oberen horizontalen Stab des Anbaugestänges bei Belastungsfall 1

Ansicht von rechts hinten

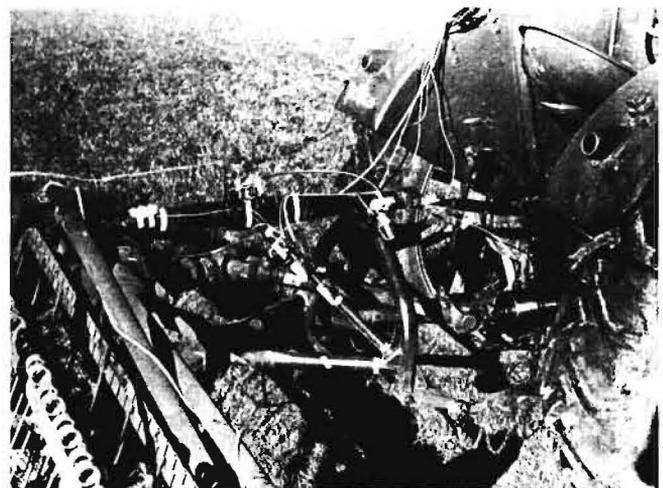
Bild 5: Dreipunktaufhängung des Rechwenders mit aufgespanntem optischen Dehnungsschreiber von 25 mm Meßlänge (Bauart: Institut für Instrumentenkunde, Göttingen) und aufgeklebten Dehnungsmessstreifen

Rechts im Bild der Antriebsmotor für Filmtransport des Dehnungsschreibers

Da das Anheben und besonders das Absenken ungleichmäßig und ruckweise vonstatten ging, konnten die empfindlichen statischen Feindehnungsmesser nicht verwendet werden. Stattdessen wurde in der Mitte des Stabes ein optischer Dehnungsschreiber mit 25 mm Meßlänge aufgespannt (Bild 5). Bei diesem Gerät wird durch die Längenänderung der Meßstrecke ein Spiegel verdreht, der seinerseits einen auftreffenden feinen Lichtstrahl ablenkt. Die Ablenkungen des Lichtstrahles werden auf einem vorbeilaufenden Schmalfilm festgehalten. Die Größe der Ausschläge ist dann ein Maß für die Größe der jeweiligen Dehnung und damit auch der Spannung. Gleichzeitig werden auf dem Film mit Hilfe eines zwei-

ten Lichtstrahles und einer Kontaktuhr Zeitmarken angegeben, so daß damit die Filmgeschwindigkeit und damit auch die Frequenz von Schwingungen bis maximal 200 Hz festgestellt werden können. Den Filmvorschub bewirkt ein kleiner regelbarer Elektromotor (im Bild rechts) über eine biegsame Welle.

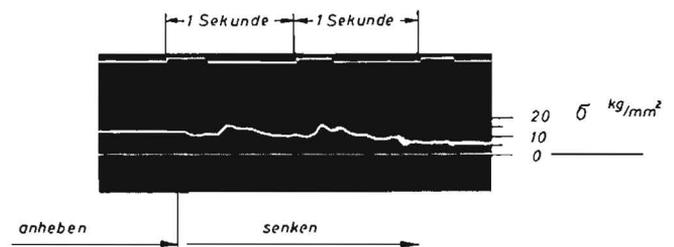
Bild 6: Ausschnittsvergrößerung aus einem Meßschrieb des Dehnungsschreibers beim Heben und Senken (Belastungsfall 1)

Stoßweise Belastung beim Senken hat Spannungsspitzen zur Folge. Stoßfaktor $\approx 1,4$

Bild 6 zeigt nun eine Ausschnittsvergrößerung des Filmschriebes, der beim Anheben und Absenken entstanden ist. Die obere, unterbrochene Linie ist der Zeitmarkenschrieb, wobei der Zeitraum zwischen zwei Unterbrechungen jeweils 1 sec betrug. Die gezackte mittlere Linie ist der eigentliche Meßschrieb, während die untere, gerade Linie die Nulllinie ist, von der aus die Ausschläge gemessen wurden. Mit Hilfe des Eichfaktors wurde rechts neben dem Bild die Spannungsskala in kg/mm² angegeben.

Der linke Teil der Meßkurve gilt für das Anheben, der rechte Teil für das Senken, wobei die Spannungsspitzen durch absichtliches ruckweises Entlasten der Hydraulik entstanden sind. Dieses Abfangen beim Senkvorgang wird auch in der Praxis häufig angewendet, um das Gerät sanfter auf den Erdboden aufzusetzen. Die statistische Maximalspannung beim Anheben beträgt $+13 \text{ kg/mm}^2$, wobei das positive Vorzeichen besagt, daß es sich um Zugspannungen handelt. Beim ruckweisen Senken treten Stoßfaktoren von etwa 1,5 auf, was durch die Messungen mit Dehnungsmeßstreifen bestätigt wird [1]. Dagegen ergeben sich beim schnellen

Die höchste gemessene Spannung bei ruckweisem Ablassen beträgt 18 kg/mm^2 . Dieser Wert mag zunächst recht hoch erscheinen. Berücksichtigt man aber, daß es sich hier um reine Spitzbeanspruchungen handelt und daß ferner diese Spannungen an einem völlig glatten Stab auftreten, so darf man die Festigkeit des Gestänges als hinreichend beurteilen. Hinzu kommt, daß sowohl die Gestaltung dieses Stabes als auch die werkstattmäßige Ausführung sorgfältig durchgeführt wurden.

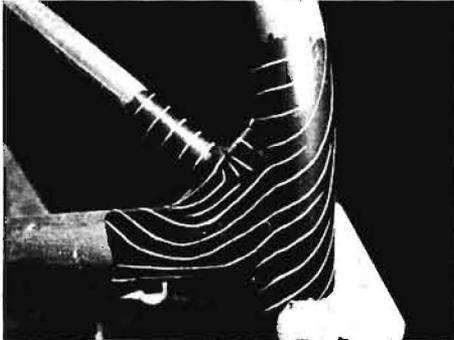
Bild 7: Dehnungslinienverlauf (Außenansicht) am rechten Knotenpunkt des Anbaugestänges bei Belastungsfall 2

Um Aufschluß über die Richtung der Spannungen und damit über die Art der Beanspruchungen zu erhalten, wurden zunächst wieder an Knotenpunkten und voraussichtlich hochbeanspruchten Stäben Reißlackuntersuchungen durchgeführt. So sind auf den Bildern 7 und 8 die Dehnungslinien auf der Innen- und Außenseite des rechten vorderen Knotenpunktes und auf den Bildern 9 und 10

die entsprechenden Ansichten an dem linken vorderen Knotenpunkt des Anbaurahmens zu sehen. Ein Vergleich der beiden Außenansichten (Bild 7 und 9) beziehungsweise Innenansichten (Bild 8 und 10) zeigt, daß die Linien auf der linken und rechten Seite senkrecht zueinander verlaufen, wie es aus Symmetriegründen sein muß. Darüber hinaus kann man aussagen, daß die Knotenpunkte sehr steif sind und wie eine Einspannung der einzelnen Stäbe wirken. An der schräg nach hinten oben verlaufenden Abstützung erkennt man sehr gut die Biegebeanspruchung (besonders in den Bildern 9 und 10). An der Außenseite (Bild 9) verlaufen die Dehnungslinien parallel zur Stabachse (Druckspannungen), dagegen an der Innenseite (Bild 10) senkrecht zur Stabachse (Zugspannungen). Genau umgekehrt ist es bei der rechten Stütze (Bild 7 und 8).

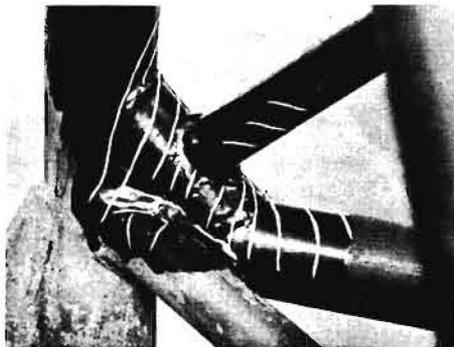
Bild 8: Dehnungslinienverlauf (Innenansicht) am rechten unteren Knotenpunkt des Anbaugestänges bei Belastungsfall 2

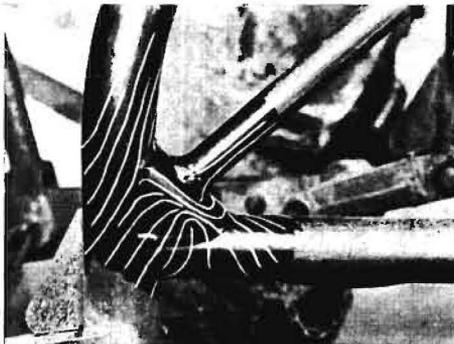
Bild 9: Dehnungslinienverlauf (Außenansicht) am linken unteren Knotenpunkt des Anbaugestänges bei Belastungsfall 2

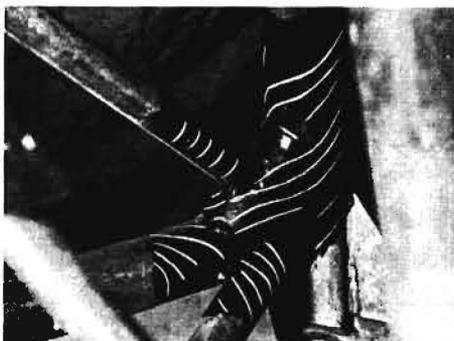
Bild 10: Dehnungslinienverlauf (Innenansicht) am linken unteren Knotenpunkt des Anbaugestänges bei Belastungsfall 2

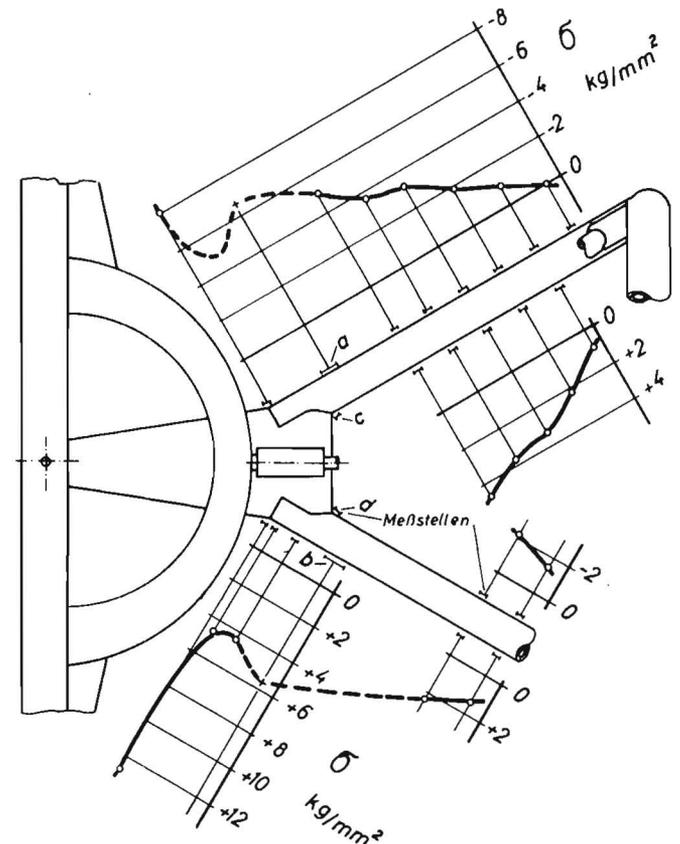
Bild 11: Spannungsverteilungen an den unteren Horizontalstäben des Anbaugestänges bei Belastungsfall 2

In den Ecken des hinteren Knotenpunktes treten hohe Spannungsspitzen auf. Eine konstruktive Änderung war notwendig. Die Stäbe werden auf Biegung belastet

Diese Spannungsverteilungen sind in Bild 11 dargestellt. Es bedeuten: (+) = Zugspannungen und (-) = Druckspannungen. Die Kurven sind entstanden, indem an den einzelnen Meßstellen die jeweiligen Meßwerte aufgetragen und anschließend verbunden wurden²⁾. Es geht aus den Kurven hervor, daß jeder Stab für sich auf Biegung beansprucht wird, und zwar in gleicher Richtung. Die Spannung steigt auf der freien Länge zunächst zum hinteren Knotenpunkt hin an. Am Übergang zur hinteren Versteifung liegt an den Außenseiten ein Spannungsmaximum. Durch den Einfluß des Knotenbleches fällt die Spannung dann ab, hat aber am Ende des Stabes, genau in der Ecke der Schweißnaht, eine starke Spitze, die mit fast 13 kg/mm² gemessen wurde.

An den Innenseiten steigt auf der freien Stablänge die Spannung ebenfalls linear. Da der Übergang zum Knotenblech aber schärfer ist, wurden hier Spannungsspitzen gemessen, die fast doppelt so groß sind wie außen. Diese Werte müssen noch mit dem Stoßfaktor multipliziert werden, um die möglichen Spitzenwerte zu erhalten. Sie nehmen damit Größenordnungen an, die als kritisch zu bezeichnen sind. Diese Knotenpunkte wurden daher bei der späteren Serienausführung konstruktiv geändert, indem Verstärkungen mit sanfterem Übergang angebracht wurden, um die Spannungsspitzen dadurch abzubauen.

Wie aus Bild 11 ferner hervorgeht, sind in der Nähe der vorderen Knotenpunkte die Spannungen verhältnismäßig gering. Durch einige Tastmessungen in den Ecken der Knotenpunkte wurde dies bestätigt. Die Meßwerte wurden daher nicht mit aufgeführt.

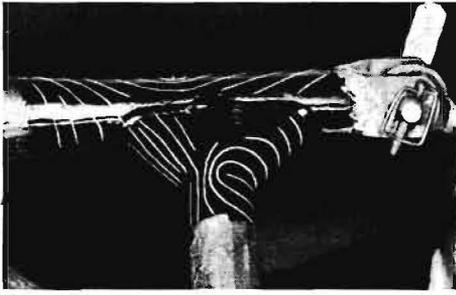
Bild 12: Dehnungslinien am oberen vorderen Knotenpunkt des Anbaugestänges bei Belastungsfall 2

Für den oberen vorderen Knotenpunkt wurde dagegen eine Spannungsuntersuchung durchgeführt. Aus dem Dehnungslinienbild (Bild 12) geht hervor, daß die nach unten führenden Streben auf Biegung beansprucht werden (rechts Zugspannungen, links Druckspannungen). Infolge der starken Kröpfung dieser Streben muß am unteren Ende eine Verdrehung auftreten, die aus den Bildern 7 bis 10 bereits erkannt wurde. Im Übergang von der Rohrstrebe zur Knotenversteifung (vgl. Bild 12) kann man aus dem Verlauf der Dehnungslinien (Abbiegen um 180°) auf ein

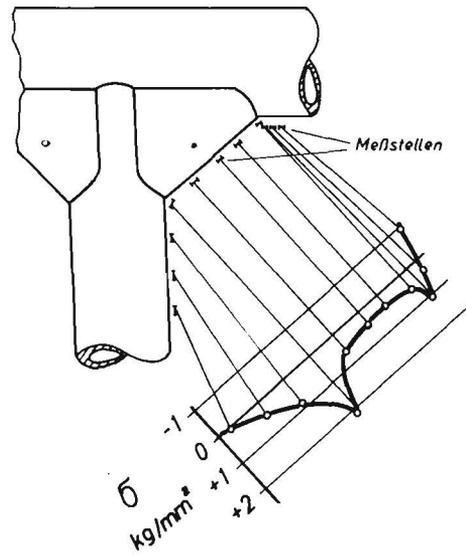
Bild 13: Spannungsverteilung am oberen vorderen Knotenpunkt des Anbaugestänges bei Belastungsfall 2
Spannungskonzentration wieder in den Ecken. Sie sind ungefährlich, da die Absolutwerte niedrig sind

Spannungsmaximum schließen. Wie die mit Feindehnungsmessern ermittelte Spannungsverteilungskurve (Bild 13) zeigt, ist in der Ecke tatsächlich eine deutliche Spannungsspitze vorhanden. Die Absolutwerte sind jedoch so klein, daß diese Spitze ungefährlich ist. Ebenso ist die in der oberen Ecke gemessene Spannungserhöhung ungefährlich.

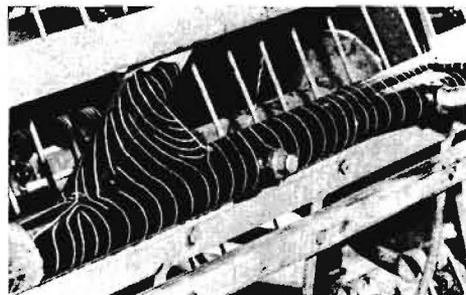
Bild 14: Dehnungslinienverlauf am vorderen Rohrträger des Rahmens bei Belastungsfall 2
Auf der Vorderseite herrschen Zugspannungen, die von der Biegung durch Belastungsfall 2 herrühren

Am Rahmen des Anbau-Rechwenders wurde besonders der vordere Rohrträger untersucht. Wie zu erwarten war, wird dieser Träger beim Belastungsfall 2 hauptsächlich auf Biegung beansprucht, was durch den Verlauf der Dehnungslinien in Bild 14 bestätigt wird. Längs der auf Zug am höchsten beanspruchten Biegefaser wurde mit Feindehnungsmessern die Spannungsverteilung bestimmt, und zwar in Richtung der Stabachse und damit gleichzeitig senkrecht zu den Dehnungslinien. Diese Spannungsverteilung ist in Bild 15 dargestellt. Jede Störung der hochbeanspruchten äußeren Faser eines Biegeträgers führt erfahrungsgemäß zu Spannungsspitzen. So kann man an den beiden angeschweißten Bolzen deutlich Spannungskonzentrationen erkennen, obwohl keine äußeren Kräfte an den Bolzen wirken. Eine besonders hohe Spannungsspitze von mindestens 13 kg/mm^2 tritt im Übergang vom Rohrträger zum Knotenblech auf. Auch an dieser Stelle wurde auf Grund der Untersuchungen für die Serienfertigung eine konstruktive Änderung vorgenommen, um die Spannungsspitze abzubauen.

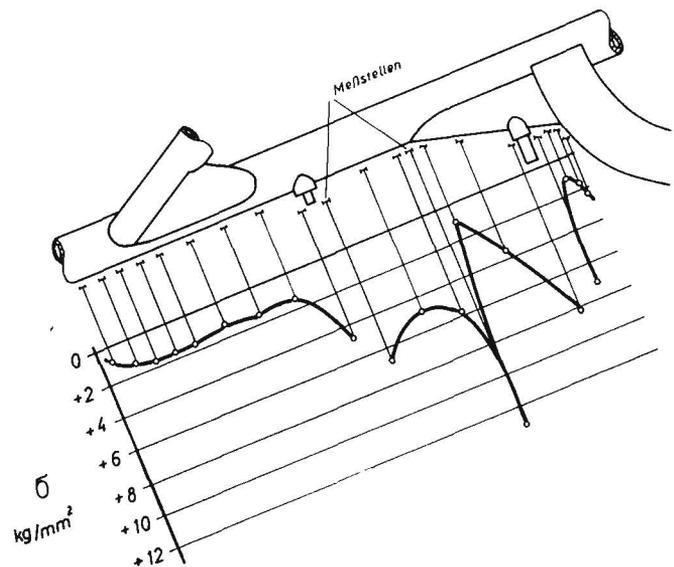
Bild 15: Spannungsverteilung längs der hochbeanspruchten Biegefaser am vorderen Rohrträger des Rahmens
Spannungserhöhungen überall dort, wo der Querschnitt verändert wird. Der Übergang zur vorderen Knotenpunktversteifung wurde daraufhin spannungsgünstiger gestaltet

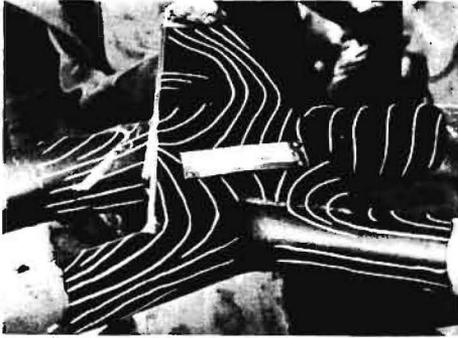
Bild 16: Dehnungslinienfelder am oberen Knotenpunkt des Rahmens. Rohre werden auf Biegung mit überlagerter Verdrehung beansprucht. Tastmessungen ergaben, daß die Spannungen nur gering waren.

An dem oberen Gestellknotenpunkt wurden mit Reißlack zunächst die Dehnungslinien beim Belastungsfall 2 bestimmt (Bild 16). Hieraus konnte geschlossen werden, daß die Anschlußstäbe auf Biegung mit geringer überlagerter Verdrehung beansprucht werden. Tastmessungen in den Ecken der Anschlüsse ergaben aber nur geringfügige Spannungswerte, so daß auf die Bestimmung von Spannungsverteilungskurven verzichtet werden konnte.
