Schwingungsminderung am Schneidwerk des Mähhäckslers E 065

Erfolgreiche Weiterentwicklung eines brauchbaren Gelenkwellenschutzes

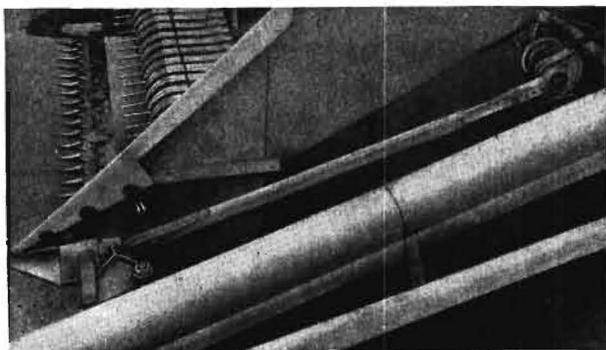
Bild 1. Messerantrieb des Mähhäckslers E 065, Werksausführung (auf Bild 7 als Messerantrieb: Kurbelstange bezeichnet)

Bei der Prüfung und im Großeinsatz zeigten sich noch einige Mängel, die mitunter längere Arbeitsunterbrechungen zur Folge hatten. Erheblichen Reparaturaufwand verursachte der Messerantrieb (Bild 1). Der im rechten Winkel zur Messerbewegung rotierende Massenausgleich vermag nicht die Laufruhe im Schneidwerk herzustellen. Die starken Schwingungen im gesamten Schneidwerkrahmen sind die Hauptursache, daß sich zahlreiche Schrauben der Blechverkleidung häufig lösen, daß die Bleche an den Kanten einreißen und die An-

triebskette für Mähwerk und Aufnehmertrommel sowie Kugelbolzen und Kopfbänder einem hohen Verschleiß unterliegen. Die Kurbelstangen waren oft nach etwa 5 ha Einsatz unbrauchbar.

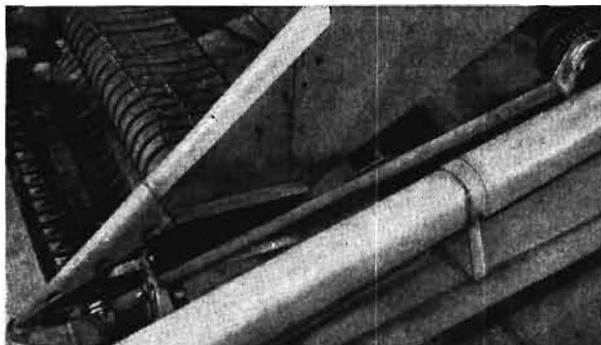
Bild 2. Messerantrieb über eine Taumelscheibe; ausgeführt von der Prüfgruppe der MTS Schönberg (auf Bild 7 als Messerantrieb: Taumelscheibe bezeichnet)

Die Prüfgruppe der MTS Schönberg versuchte diese Verschleißursachen zu beseitigen, indem sie den Messerantrieb eines Mähdreschers einbaute (Bild 2). Man erzielte dadurch einen ruhigeren Lauf der Antriebskette und die Kurbelstangenbrüche waren ausgeschaltet, nicht aber die Schwingungen, wie die nachfolgenden Meßergebnisse zeigen.

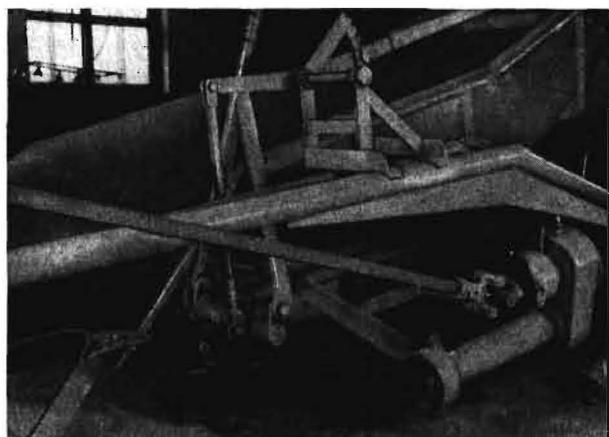
Bild 3. Messerantrieb der Vergleichsmaschine (Segler MH 135) ▶

Um den VEB Fortschritt bei seiner Entwicklungsarbeit zu unterstützen, wurden im Institut für Landtechnik Potsdam-Bornim die beiden Messerantriebe auf Schwingungen durchgemessen, wobei der Segler-Mähhäckslers MH 135 (Bild 3) und der Mähhäckslers E 065 (VEB Fortschritt) aus der Produktion 1958 als Vergleichsmaschinen dienten. Ferner galt es einen Weg zu finden, wie mit dem geringsten Materialaufwand und ohne maßgebliche Änderung der Konstruktion die Schwingungen auf ein Mindestmaß reduziert werden können. Als Meßgrößen sollten die horizontalen Schwingungen des Innen- und Außenschuhs am Schneidwerk und des Fördertragrahmens und die vertikalen Schwingungen des Mähbalkens dienen. Die Aufteilung der Meßstellen geht aus Bild 4 hervor. Die Aufnahme der Schwingungen an den Meßstellen und deren Registrierung erfolgte mit einem Tastograph; Bild 5 zeigt diesen an der Meßstelle 2, Bild 6 stellt einen Ausschnitt aus dem Meßschrieb der Meßstelle 7 dar. Angetrieben wurde der Mähhäckslers durch einen Gleichstrommotor, dessen Drehzahl, mittels Schiebewiderstand einreguliert, 540 U/min betrug und somit der Zapfwelldrehzahl des Schleppers gleichkam. Um artfremde Schwingungen auszuschalten, arbeitete während der Messungen nur der Messerantrieb; Häcksel- und Förder-einrichtung waren abgeschaltet. Sämtliche Schrauben wurden

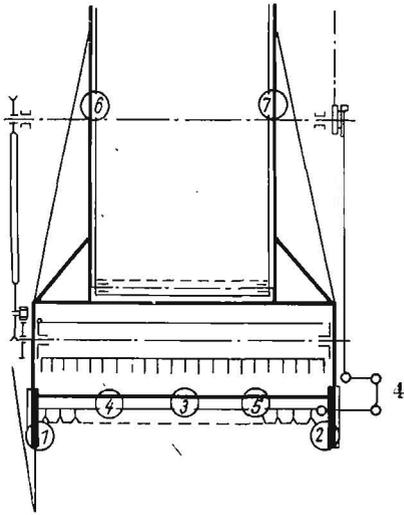
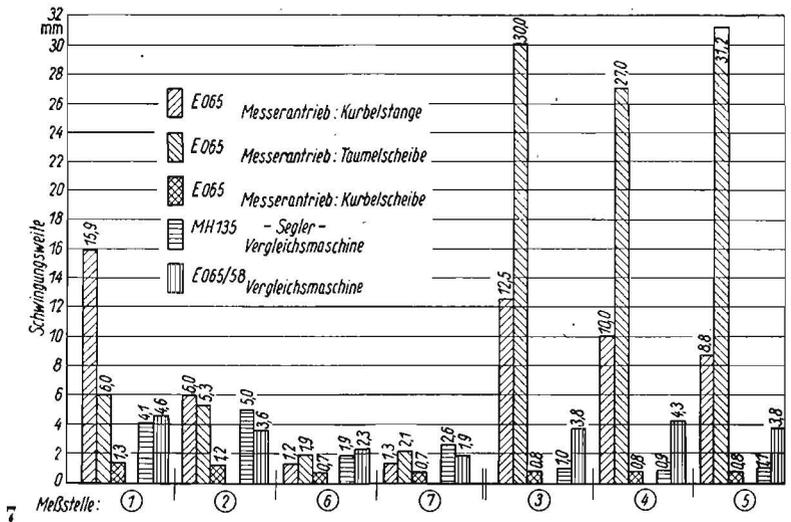
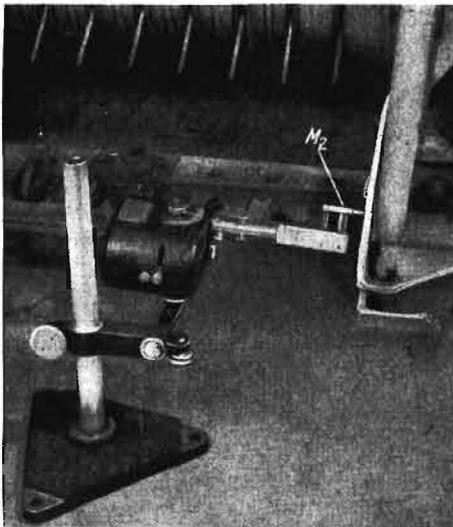
- Bild 4.** Verteilung der Meßstellen für die Schwingungsmessungen
 1 Mähbalken - Außenschuh (horizontale Schwingungen),
 2 Mähbalken - Innenschuh (horizontale Schwingungen),
 3 Mähbalken - Mitte (vertikale Schwingungen),
 4 Mähbalken - rechtsseitig (vertikale Schwingungen),
 5 Mähbalken - linksseitig (vertikale Schwingungen),
 6 Fördertrograhmen - rechtsseitig (horizontale Schwingungen),
 7 Fördertrograhmen - linksseitig (horizontale Schwingungen)

- Bild 5.** Die Messung und Registrierung der Schwingungswerten erfolgt mit dem Tastograph; im Bild an der Meßstelle 2
- Bild 6.** Schwingungsschrieb des Tastographen (Meßstelle 7, Messerantrieb: Kurbelscheibe)

Die Messungen am Kurbelstangen – wie auch am Taumelscheibenantrieb ließen erkennen, daß der Fördertragrahmen nicht so verwindungssteif ist, um ein Durchbiegen des Mähbalkens zu verhindern. Besonders der Taumelscheibenantrieb verursachte starke vertikale Schwingungen an den Meßstellen 3 bis 5 (Bild 7), was durch den langen Hebelarm am Taumelwellenlager zu erklären ist (obwohl der Schwinghebel zum Messerantrieb auf den Hub von 76,2 mm verkürzt war). Aber auch in der Horizontalen schwang der ganze Trograhmen be-

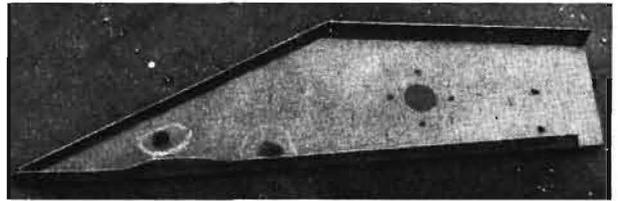
9

- Bild 7.** Ergebnisse der Schwingungsmessungen
- Bild 8.** Diagonalverspannung im Fördertrog des Mähhäckslers
- Bild 9.** „Wangen“ des Mähhäckslers E 065 in Werksausführung. An den umrandeten Stellen sind deutlich Risse infolge der Schwingungen erkennbar

trächtlich – dies besonders beim Kurbelstangenantrieb. Das an der oberen Tuchwalze drehbar gelagerte Rahmenrechteck erhält durch das Querrohr für die Antriebswelle zur Aufnahmetrommel und durch den Mähbalken nicht die genügende Seitenstabilität. Durch Verringerung der Drehzahl im Messerantrieb kann wohl eine größere Laufruhe erreicht werden; da aber die mittlere Messergeschwindigkeit schon jetzt nur 1,4 m/s beträgt, ist eine Drehzahlminderung nicht zu empfehlen. Auf Grund dieser Erkenntnisse wurde der Fördertragrahmen diagonal verspannt (Bild 8) und die U-förmigen Wangen (Bild 9), an denen Innen- und Außenschuh des Mähbalkens

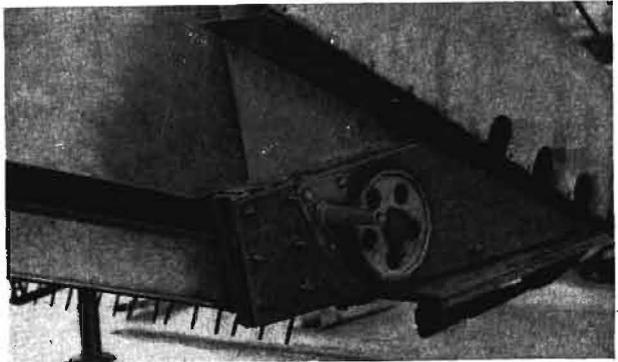
10

- Bild 10.** „Wangen“ in Kastenprofil mit Diagonalstrebe als Befestigungsteil für die Mähbalkenschuhe

befestigt sind, als Kasten mit einer Diagonalstrebe ausgeführt (Bild 10). Die Schwingungen wurden dadurch beim Antrieb des Messers über eine Kurbelstange gegenüber der Werksausführung des Jahres 1957 an allen Meßstellen um fast 80 bis 90 % verringert.

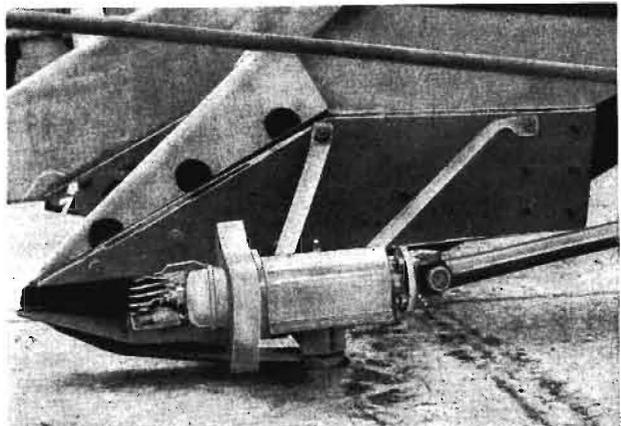
Bild 12. Der Antrieb für die Kurbelscheibe wird vor dem Verteilergetriebe über zwei Keilriemen abgenommen

Die Ursache der Schwingungen war damit aber noch nicht beseitigt! Erst dadurch, daß der Massenausgleich in die Mähwerksebene verlegt wurde (Bild 11), konnte ein ruhigerer Lauf als bei der Vergleichsmaschine erzielt werden (Bild 7). Der Antrieb wird hierbei vor dem Verteilergetriebe über zwei Keilriemen abgenommen (Bild 12) und durch eine Schiebewelle zur Kurbelscheibe geleitet (Bild 13).

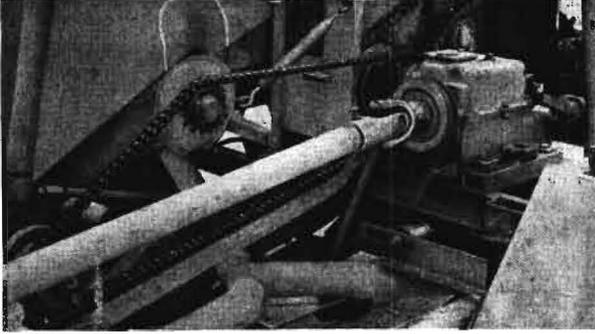
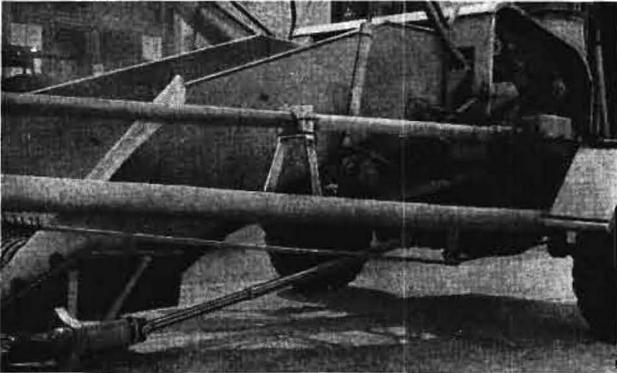
Bild 13. Gesamtansicht des umgebauten Messerantriebs

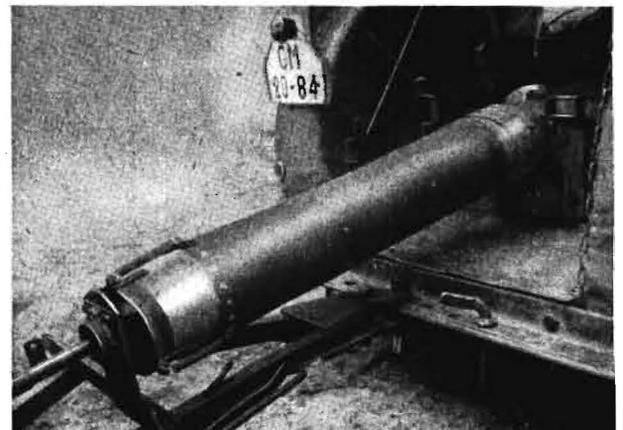
Bild 1. Gelenkwellenschutz von BRANNECK

BRANNECK verwendete von einem unbrauchbar gewordenen Schutz „System Köthep“ den Anschlußflansch, der in üblicher Weise am Traktor angebracht wird, sowie das Anschlußstück mit nur einem Gelenkring und einem kurzen Stück Rohr.

Maschinenseitig befestigte er ein kurzes Rohrstück mit zwei Schrauben an der senkrechten Platte, in deren Mitte die Kraftübertragungswelle gelagert ist.

An Stelle der beiden teleskopartigen Blechrohre benutzte er einen Schlauch aus Bindertuchstoff in der gleichen Abmessung, wie sie

die Rohre am Gelenkwellenschutz „System Köthen“ aufweisen. So entsteht ein zusammenhängendes Mittelstück. Um eine gewisse Stabilität dieses Schlauches zu erreichen, wurden innen zwei schmale Stahlblechringe eingenieter.
