Verhalten von Kunststoffschläuchen bei Stroh- und Heuförderung mit Gebläse

Von **Bernd Mittelbach**, Aachen¹⁾

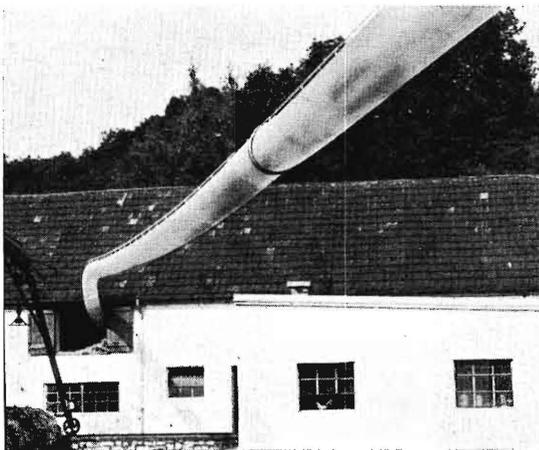
Bild 1. Förderleitung für Heu und Stroh aus Kunststoffschlauch.
Höhe über der Fahrbahn 5 m, Spannweite 40 m

In der Landwirtschaft macht der Mangel an Arbeitskräften in immer stärkerem Maße die Einmannbedienung von Maschinen und Geräten erforderlich. Bei der pneumatischen Förderung landwirtschaftlicher Güter auf dem Hofe ist die Einmannarbeit weitgehend verwirklicht, wengleich der Aufbau einer solchen Förderanlage für Heu und Stroh für einen Mann noch Schwierigkeiten bereitet. Die seitherige Förderleitung besteht aus 1 bis 4 m langen geraden Blechrohren und Krümmern mit einem Innendurchmesser von 250 bis 500 mm, die mit Rohrschellen verbunden werden. Infolge des großen Gewichts dieser Rohre und ihrer Unhandlichkeit ist es einem Mann kaum möglich, eine Förderleitung allein aufzubauen, besonders aber dann nicht, wenn sie in einer größeren Höhe verlegt werden soll. Soll Heu oder Stroh quer über einen großen Hof geblasen werden, ohne den Verkehr auf dem Hof zu behindern, so kann die Verwendung von Kunststoffschläuchen (**Bild 1**) das Verlegen der Förderleitung derart erleichtern, daß es von einem Mann ausgeführt werden kann.

Eine waagerechte Leitung in größerer Höhe wird am Steg bzw. den Versteifungsringen des Schlauches mit Haken an einem vorher gespannten Seil aufgehängt, Bild 1. Der Schlauch kann dabei an einer Stelle des Drahtseils eingehakt und dann in seiner Gesamtlänge ausgezogen werden. Die Arbeitersparnis gegenüber Blechrohren ist bei dieser Art der Verlegung beachtlich. Wenn das Drahtseil gespannt ist, kann eine hängende Schlauchleitung von 40 m in wenigen Minuten von einem Mann verlegt werden, während für eine gleich große Blechrohrleitung mehrere Personen und viele Stunden erforderlich sind. Bei Unterbrechung der Förderung ist der Schlauch schnell wieder zusammengeschoben und kann unter einem Vordach wind- und witterungsgeschützt am Drahtseil hängend aufbewahrt werden, Bild 3.

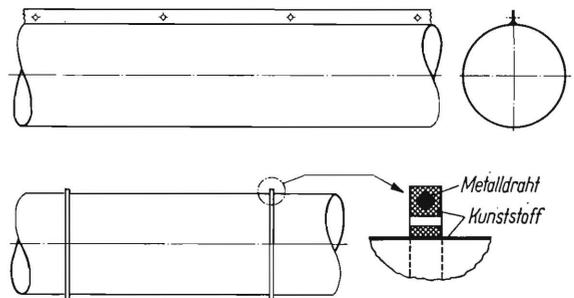
Bild 2. Förderschläuche aus PVC-Folie zur Förderung von Heu und Stroh.

oben: Schlauchtyp I bzw. II mit PVC-Steg und Metallösen
unten: Schlauchtyp III mit Versteifungsringen, in die ein Draht eingelegt ist.

Als Förderschläuche aus Kunststoff stehen zur Zeit drei verschiedene Schlauchtypen zur Verfügung, die sich durch den Werkstoff und die Art der Aufhängung unterscheiden, **Bild 2**. Der Typ I besteht aus einer 0,3 mm starken, dehnbaren PVC-Folie. Zum Aufhängen ist auf den Schlauch ein PVC-Steg mit Metallösen aufgeschweißt. Mit einem ähnlichen Steg ist der Typ II ausgerüstet, der aus einer 0,6 mm starken, mit Nylon verstärkten PVC-Folie hergestellt ist. Bei Typ III wird die gleiche mit Nylon verstärkte Folie verwendet, aber der Schlauch besitzt in Abständen von 0,8 m korrosionsgeschützte, außen aufgeschweißte Versteifungsringe aus Kunststoff, in die ein Metalldraht eingelegt ist. Zum Aufhängen kann an jeder beliebigen Stelle zwischen Schlauchwand und Metallring ein Loch für einen Haken gebohrt werden.

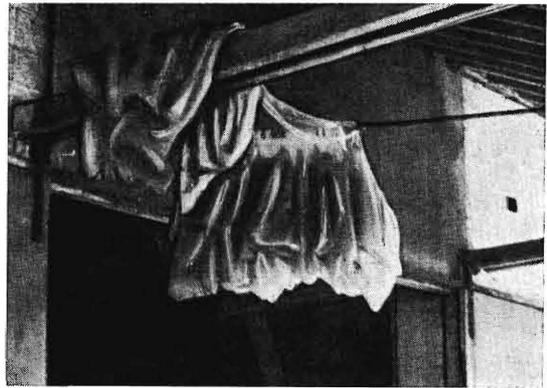
Bild 3. Gebläseschlauch außer Betrieb, unter einem schützenden Vordach aufgehängt.

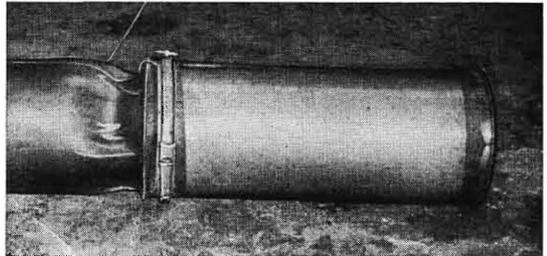
Bild 4. Einschnürung der Schlauchleitung vor einem starren Ausblasende.

Das Ausblasende muß festgelegt werden, da es sonst zu flattern beginnt. Bei der Verwendung eines starren Rohres, das abgespannt werden kann, schnürt sich der Schlauch direkt davor zusammen, Bild 4. Dadurch entstehen hohe Strömungsverluste; zudem ist der Verschleiß an der Einschnürstelle groß. Die Querschnittsverengung kann bis zu 75% betragen. Der Grund für diese Erscheinung sind Druckwellen in der Leitung. Als Abhilfe kennt man zur Zeit nur die Drucksteigerung durch Drosselung des Querschnitts am Ausblasende. Diese Lösung ist zwar mit Leistungsverlusten verbunden, doch sind diese geringer als die beim Einschnüren oder Flattern der Schlauchleitung auftretenden Verluste. Es wurden durch die Einschnürung Druckverluste von 25 mm WS gemessen, während eine Druckerhöhung um 15 mm WS die Schlaucheinschnürung mit Sicherheit verhinderte.

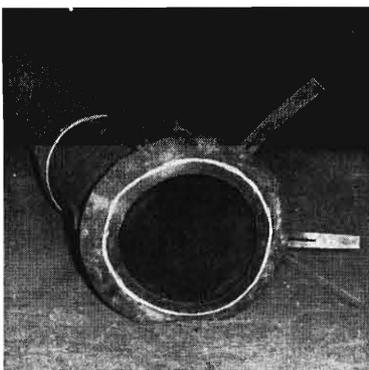
Bild 5

Bild 5. Gummiblende am Ausblasende. Der Kreidekreis deutet den Rohrquerschnitt an.

Die Verstopfungsgefahr an der Drosselungsstelle ist wider Erwarten gering; drei verschiedene Ausblasenden wurden untersucht. Als Fördergut wurde Heu verwandt, das erfahrungsgemäß stärker zum Verstopfen neigt als Stroh. Das Häckselmesser am Gebläse war bei den Versuchen ausgebaut. Bei dem ersten Versuch wurde eine Gummiblende hinter dem aus einem Rohr bestehenden, starren Ausblasende verwandt, deren Öffnungsquerschnitt 30% kleiner war als der Rohrquerschnitt, Bild 5. Die zweite Drossel bestand aus sechs radial am Ende des Blechrohres an-

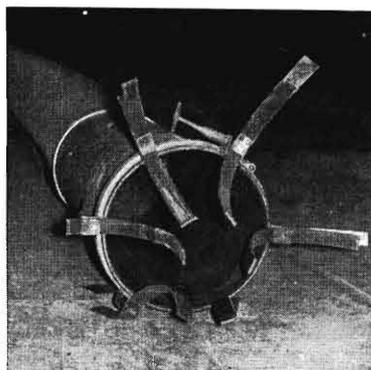
Bild 6

Bild 6. Drosselung des Luftstromes mit Gummistreifen am Ausblasende eines Rohres.

geordneten Gummistreifen von 35 mm Breite, die an einem Blechrohr bzw. an einem herkömmlichen Universalverteiler befestigt waren und sich in der Mitte etwa 30 mm überdeckten, wenn nicht geblasen wurde, Bild 6. Die Befestigung der Streifen lag außerhalb des Rohrquerschnitts. Bei der dritten Lösung wurde unter Fortfall des starren Blechrohres am Ausblasende die Drosselung direkt am Schlauchende durch einen den Querschnitt einengenden engeren, aber dehnbaren Kunststoffring bewirkt, Bild 7.

Während der Prüfung trat bei keinem dieser Ausblasenden eine Verstopfung ein; dennoch scheint die zweite Drosselungsart den anderen überlegen zu sein. Bei ihr wird das Fördergut am wenigsten gebremst, da bei Durchschleusung eines Heubatzens die Gummistreifen nach außen ausweichen und den ganzen Querschnitt freigeben können. Die dritte Drosselungsart mit dem unmittelbar am Schlauchende einschnürenden Ring dürfte nicht lange halten⁴⁾, danach den bei den Verschleißprüfungen gemach-

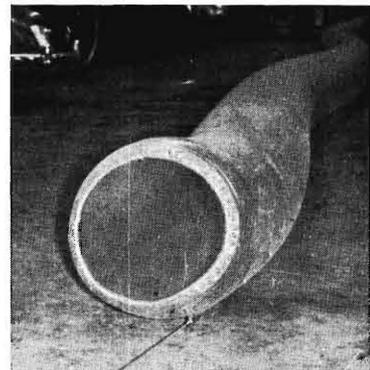
Bild 7

Bild 7. Drosselung des Luftstromes unmittelbar am Schlauchende durch Querschnittsverengung mittels eines eingelegten Kunststoffringes.

⁴⁾ Diese Vermutung erwies sich in einem inzwischen durchgeführten Versuch als richtig. Eine Untersuchung der Verschleißfestigkeit der Drossel unmittelbar am Schlauchende (dritte Lösung) ergab: Bereits nach 17,5 h und einer Förderleistung von 330 dz Stroh war dieses Ausblasende zerstört.

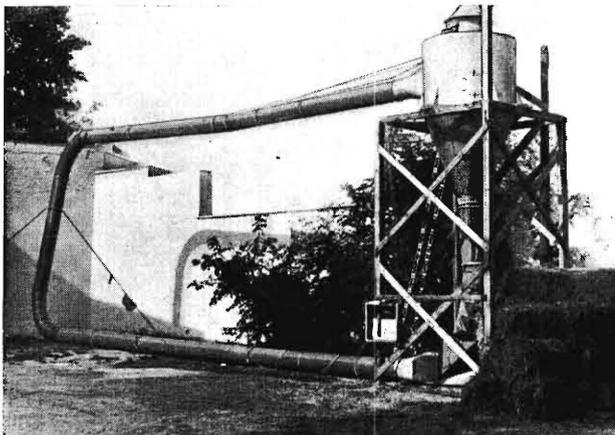
Bild 8. Verschleißprüfstand für Förderleitungen aus Kunststoffschläuchen.

Die von uns vorgenommenen Verschleißversuche an den Schläuchen wurden mit einer ringförmig angeordneten Förderleitung durchgeführt, die, um mit ihr möglichst praxisnah zu arbeiten, in senkrechter Ebene steht, **Bild 8**. Der Luftstrom wurde durch ein normales Schneidgebläse erzeugt. Als Fördergut wurde in diesem Fall Strohhacksel verwendet, das durch eine Schleuse in der Förderleitung aufgegeben wurde. Es gelangte durch eine am Boden liegende Leitung über zwei um 180° umlenkende Krümmer und eine am Drahtseil hängende Höhenleitung in einen Zyklon, wo es von der Förderluft getrennt wurde, und den Kreislauf von neuem beginnend, in die Schleuse fiel. Jede Stunde mußte das Hacksel wegen zu starker Zerkleinerung erneuert werden.

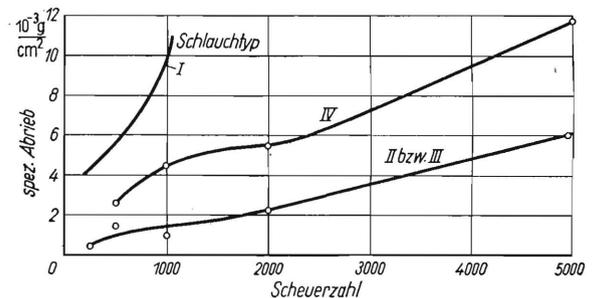
Bild 9. Verschleiß der Schlauchkunststoffe im Scheuerfestigkeitsprüfgerät (Fabrikat Hauser-Frank).

Schlauchtyp I: einfache PVC-Folie
Schlauchtyp II und III: mit Nylon verstärkte PVC-Folie
Schlauchtyp IV: Gummiertes Gewebe

Laboruntersuchungen mit einem Scheuerfestigkeits-Prüfgerät (Fabrikat Hauser-Frank) haben diese Ergebnisse bestätigt. Es wurde dabei noch ein Schlauch aus gummiertem Gewebe mit untersucht. Das Ergebnis dieser Scheuerfestigkeitsuntersuchungen zeigt **Bild 9**. In ihm ist der Verschleiß als Gewichtsverlust der Werkstoffprobe nach einer bestimmten Anzahl von Scheuerungen aufgetragen. Die Überlegenheit des Werkstoffes von Schlauchtyp II bzw. III, d. h. der mit Nylon verstärkten PVC-Folie, ist deutlich zu erkennen. Bei dem Schlauchtyp I aus einfacher PVC-Folie waren bereits nach 1000 Scheuerungen $10 \cdot 10^{-3}$ g/cm² abgerieben; bei dem Schlauchtyp IV aus gummiertem Gewebe trat dieser Abrieb erst nach 4500 Scheuerungen auf. Der Schlauchtyp II bzw. III aus der mit Nylon verstärkten PVC-

Folie hatte nach 5000 Scheuerungen erst einen Abrieb von $6 \cdot 10^{-3}$ g/cm². Da die Dichten der einzelnen Schlauchwerkstoffe sich nicht wesentlich unterscheiden, hat das Diagramm auch für den Abrieb in Volumeneinheiten Gültigkeit. Durch die Übereinstimmung der Laboruntersuchungen mit den Erprobungen der ausgeführten Schlauchförderleitungen ist es heute möglich, in Kurzzeitversuchen einen neuen Schlauchwerkstoff auf seine Gebrauchsfähigkeit hin zu beurteilen.

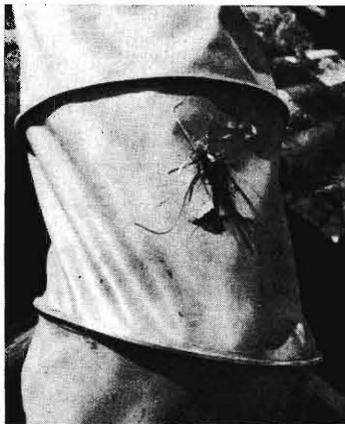
Bild 10. Schaden in einem Schlauchkrümmer nach Durchgang eines abgebrochenen Häckselmessers.

Äußerst unangenehm sind wegen der geringen Zerreißfestigkeit des Schlauchwerkstoffes scharfkantige Fremdkörper, die in der Schlauchleitung mitgefördert werden. Sie können in den Bögen aus der Schlauchleitung austreten und zu gefährlichen Unfällen führen. Daneben sind die Schäden an der Schlauchleitung selbst erheblich, **Bild 10**. Der größere Widerstand gegen Weiterreißen der mit Nylon verstärkten PVC-Folie bietet dabei den Vorteil, daß die Schäden in Grenzen bleiben und durch Flicken beseitigt werden können. Bei einem Schlauch aus einfacher PVC-Folie dagegen sind die Schäden nach einer solchen Beanspruchung meist so groß, daß der Schlauch für eine weitere Verwendung unbrauchbar ist.

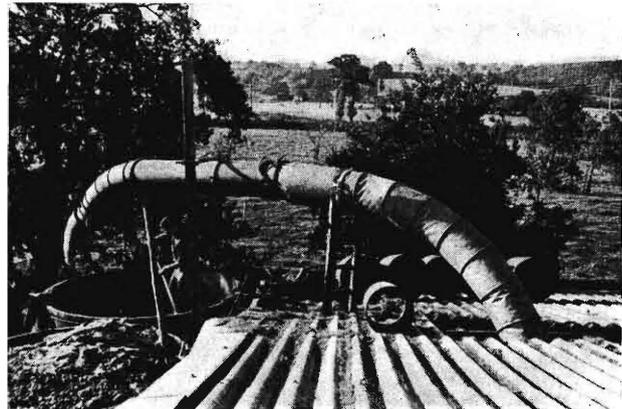
Bild 11. Förderung von Anwelksilage mittels einer Schlauchleitung aus nylon-verstärkter PVC-Folie.

Hat sich ein Landwirt trotz der erwähnten Nachteile für Kunststoffschläuche entschieden, so muß er auch imstande sein, mit ihnen sein Silo zu füllen. Bei einem Füllversuch mit Anwelksilage hat sich der Schlauch aus einfacher PVC-Folie wegen seiner geringen Widerstandsfähigkeit gegen Zerreißen nicht bewährt. Dieser Schlauch neigt besonders stark zum Flattern und Schlagen. Dadurch riß er vor dem Ausblasende in einer Länge von 30 cm auf. Mit einem Schlauch aus nylonverstärkter PVC-Folie dagegen ließ sich die Anwelksilage fördern, ohne daß ein Schaden auftrat, **Bild 11**. Dieser Typ ist zwar gegen Verstopfungen empfindlicher, auch lassen sie sich etwas schlechter beseitigen als bei dem anderen Schlauch. Es ist jedoch mit ihm bei einer einwandfreien, knickfreien Verlegung der Leitung, bei der der Krümmer auch nach außen abgespannt ist, und bei einer möglichst gleichmäßigen Beschickung des Gebläses (z. B. Automatic-Sammelwagen) eine Förderung von Silage gut möglich.

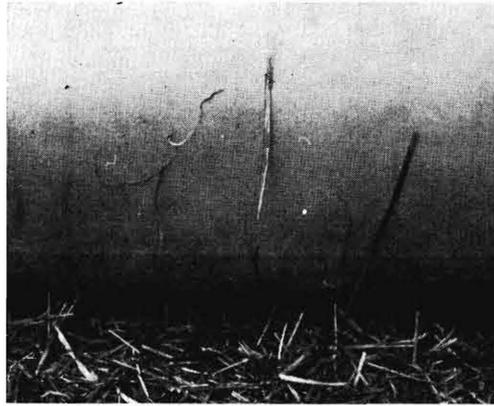
Bild 12. Durch die elektrostatische Aufladung des Kunststoffschlauches werden am Boden liegende Strohhalme von der Schlauchwandung angezogen.

Mittelbach: Es wurde anhand der Tatsache, daß neben der Schlauchleitung liegendes Stroh von dieser stark angezogen wurde, eine elektrostatische Aufladung festgestellt, **Bild 12**. Diese Erscheinung trat nicht nur bei Kunststoffschläuchen auf, sondern auch in starkem Maße bei dem Schlauch aus gummiertem Gewebe. Die Aufladung war witterungsabhängig, und zwar war sie besonders stark an sonnigen, warmen Tagen. Sobald es zu regnen anfing, konnte eine Aufladung nicht mehr festgestellt werden. Ein Schaden durch diese Aufladung ist aber bisher in der Praxis noch nicht bekannt geworden.
