Über die Ursachen der Bodenverdichtung in der Sohle der Pflugfurche und deren Vermeidung

Von Hans Sack, Aachen

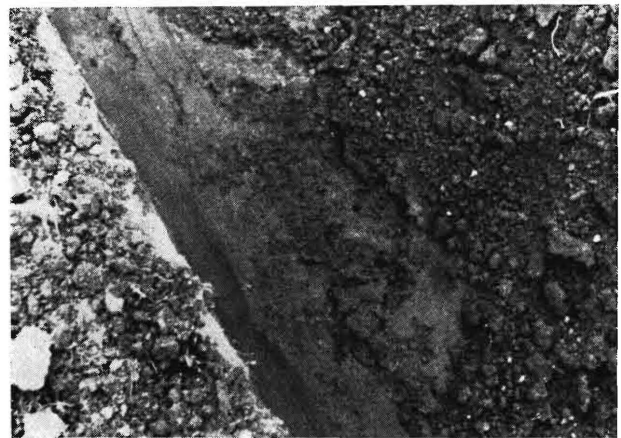
Bild 1. Spur der Schleifsohle auf dem Furchengrund.

Maurers auf der frisch geschnittenen Furchensohle entlang. **Bild 1**, und verursacht dadurch eine Verdichtung, die sich im Acker sehr unangenehm auswirken kann und die bisher vielfach nur dem Rad des Schleppers zur Last gelegt wurde. **Bild 2** zeigt die Spur des Schlepperrades hinter dem Hinterrad des Schleppers. Man erkennt in der Mitte den Streifen, den das Vorderrad des Schleppers gepreßt hat und etwas daneben die Spuren der Gummistollen, die das Hinterrad hinterlassen hat.

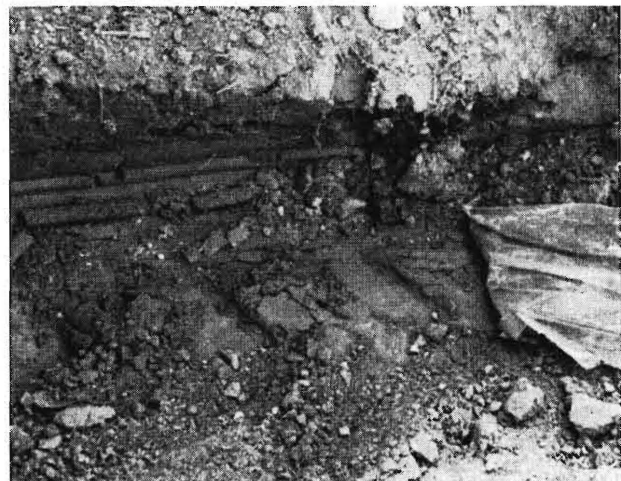
Bild 2. Spur des Schlepperhinterrades in der Furche zwischen Schlepper und Pflug.

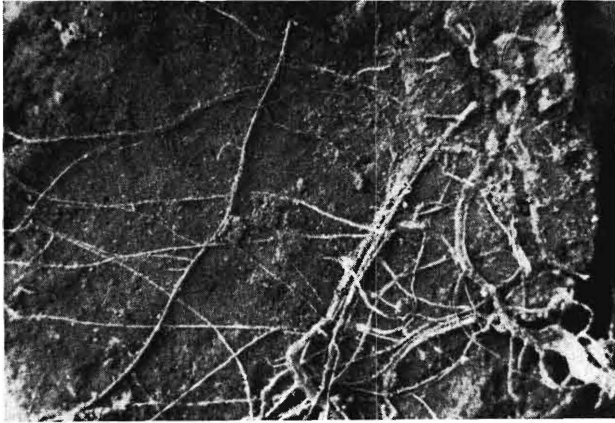
Bild 3. Verlauf der Wurzeln auf einer alten Verdichtungsschicht.

Das durch die Seitenkraft verursachte Gleiten der Anlage an der Furchenwand ist dabei nach Meinung des Verfassers nicht so schädlich, weil diese seitliche Verdichtung beim Pflügen der nächsten Furche sofort wieder aufgehoben wird. Ganz anders ist es aber mit der vertikalen nach unten gerichteten Kraftkomponente, die in eine Bodenschicht hineinwirkt, die in der Regel nicht aufgelockert, sondern bei der nachfolgenden Furche fein säuberlich mit losem Boden zugedeckt wird. Gräbt man in einem abgeernteten Feld nach, so kann man im Horizont der alten Bodenbearbeitungstiefe oftmals noch die Spur der Schleifsohle vom Vorjahr sehen. Auf dieser Spur verlaufen die Wurzeln des abgeernteten Pflanzenbestandes vorwiegend horizontal, **Bild 3**.

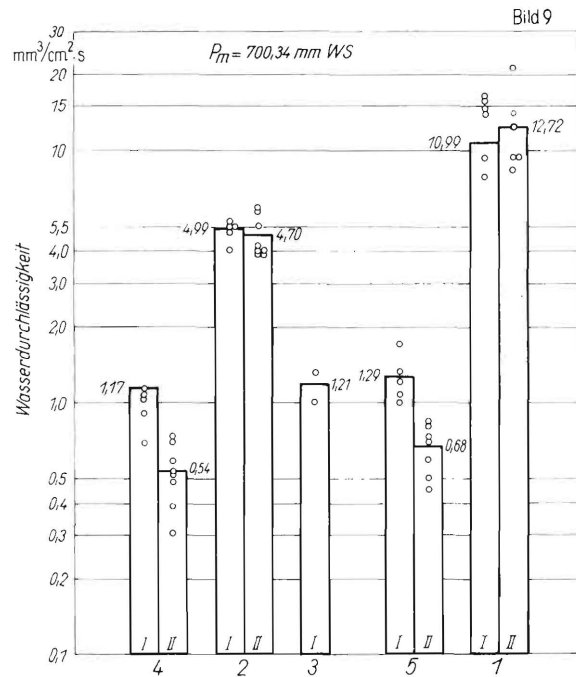
In **Bild 8** und **9** sind die Meßwerte der Luft- und Wasserdurchlässigkeit in logarithmischem Maßstab dargestellt; die Säulen zeigen die mittleren Werte an. In **Tafel 1** sind die Mittelwerte der Luft- und Wasserdurchlässigkeit für je zwei Böden bei Jülich und bei Aachen eingetragen. Um die Verhältnisse übersichtlicher zu machen, ist jeweils in der Nebenspalte der Wert für den un-

Bild 8 und 9. Mittelwerte der Luft- und Wasserdurchlässigkeit an den fünf Meßstellen nach Bild 4.

- I sandiger Lehm II Lößlehm
- 1 Unbearbeiteter Boden oberhalb der Bearbeitungsgrenze
- 2 Furchengrund mit rauher Oberfläche
- 3 Furchengrund mit glatter Oberfläche
- 4 Schleifspur der Schleifsohle
- 5 Furchengrund hinter dem Schlepperhinterrad

bearbeiteten Boden gleich 100 gesetzt und für die anderen Meßpunkte die Werte in Prozent des unbearbeiteten Bodens dicht oberhalb der Bearbeitungsgrenze umgerechnet. Aus diesen Ergebnissen geht hervor, daß das luftbereifte Schlepperrad nicht allein die Ursache der Bodenverdichtung ist. Die Spur der Schleifsohle zeigt eine mindestens gleich große Verschlechterung der Luft- und Wasserdurchlässigkeit an und — was vielleicht noch schwerwiegender ist — auf einem ohne Unterbrechung durch-

laufenden Streifen, während die Spur des Schlepperrades unterbrochene Druckstellen verursacht. Dabei ist vorausgesetzt, daß nicht mit unsinnig hohem Schlupf an dem in der Furche laufenden Schlepperrad gearbeitet wird. Ferner ist aus den Messungen zu ersehen, daß an den Stellen, an denen die Furchensohle durch das Schar glatt gestrichen war, die Durchlässigkeit immer erheblich schlechter war, als wenn mit einem Schar gearbeitet wurde, das eine rauhe Furche ergab. Dieser „Glattstrich“ ist fast ebenso schlecht wie die Wirkung des Schlepperrades und wirkt obendrein über die ganze bearbeitete Fläche.

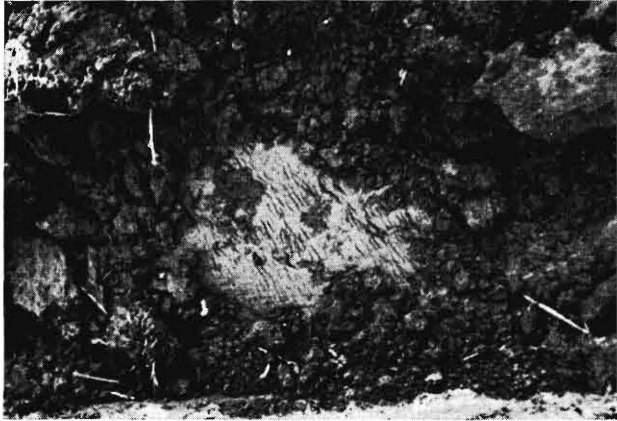
Aber nicht nur an der Gestalt der Schneide kann der Landwirt erkennen, ob sein Schar stumpf ist, er muß auch die Furchensohle einmal betrachten: erscheinen dort glänzende, glatte Stellen, dann ist daraus zu ersehen, daß das Pflugschar den Boden nach unten verdichtet hat; das stumpfe Schar macht einen sogenannten Glattstrich, **Bild 16**.

Bild 16. Glattstrich der (freigelegten) Furchensohle durch ein stumpfes Schar.

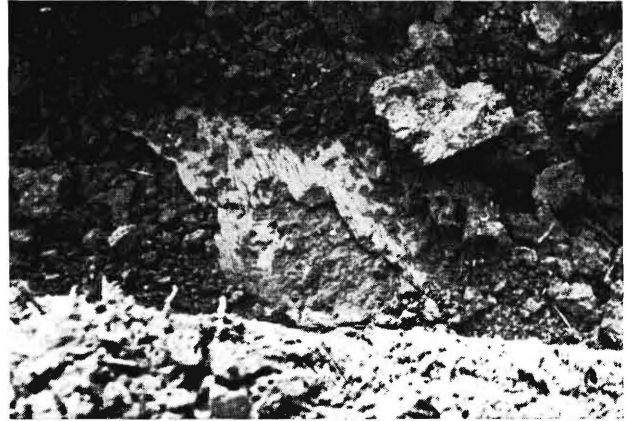
Bild 17 zeigt eine freigelegte Furchensohle mit Glattstrich und teilweisen Ausbrechungen aus der Furchensohle heraus. Dieser Ausbruch tritt auf schweren Böden auf, oder richtiger gesagt, er wird auf schweren Böden besser sichtbar; denn er ist auch auf anderen Böden vorhanden. Von den schweren Böden sagen die Landwirte: „Der Boden spuckt den Pflug wieder aus und streckt dem Bauern die Zunge heraus“. Deshalb bezeichnet auch *Riemer* in seinem Handbuch [5] diese Erscheinung als „Zungenbildung“, **Bild 18**. Wir haben versucht, diesen Vorgang zu filmen, was aber mangels geeigneter Beleuchtung auf dem Felde nicht gut gelungen ist. Eine Erklärung für diese Zungenbildung zeigt das Schema in **Bild 19**. Der Boden reißt vor der Schneide auf, wobei der Riß tiefer als die Bearbeitungszone geht; dann folgt die Scharschneide und schneidet den Teil, der unterhalb der Bearbeitungstiefe aufgenommen ist, von dem eigentlich zu wendenden Erdbalken ab, und die Zunge fällt dann wieder in ihre alte Lage zurück. Vielleicht ist diese Zungenbildung ein Grund dafür, daß die Boden-

Bild 17. Glattstrich der Furchensohle mit Ausbrechungen (Foto: Prof. Frese).
