Festigkeitsgerechtes Konstruieren

Ein kritischer Rückblick auf Landmaschinen-Ausstellungen und eine technische Messe

Von W. Kloth, Braunschweig-Völkenrode

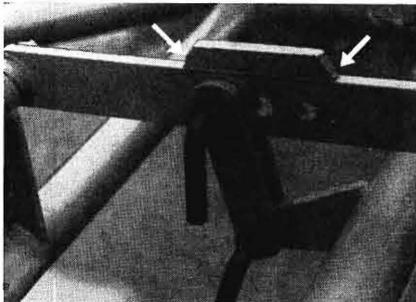
Bild 1.

Löcher zu klein geworden ist, und hat deshalb eine Verstärkung oben aufgeschweißt. Dabei hat er übersehen, daß vor den Enden der Verstärkung ziemlich hohe Spannungsspitzen sind, die oft das Dreifache der normalen Biegespannung betragen können. Es könnte sehr wohl sein, daß durch die aufgeschweißte Lasche das Gegenteil von dem erreicht wird, was beabsichtigt ist. Da die Bohrungen in der neutralen Zone des Biegeträgers liegen, ist eine sehr große Schwächung gar nicht zu erwarten. Die Spannungsspitzen in den Ecken der Lasche könnte man im übrigen verringern, wenn man die Lasche nach beiden Seiten schlank auslaufen ließe.

Bei der Flacheisenschiene in **Bild 1** fürchtete offenbar der Konstrukteur, daß deren Festigkeit durch die drei eingebohrten

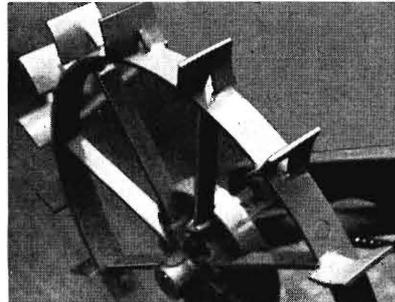
Bild 2.

Die Greiferkonstruktion bei dem Rad in **Bild 2** ist sicher sehr billig. Ob die Haltbarkeit ebenso befriedigen wird, sei dahingestellt. Das gespreizte Flacheisen ist nur mit einer einseitigen Kehlnaht mit der Radfelge verbunden; die an dem Greifer wirkenden Kräfte werden also recht ungünstig in die Felge eingeleitet. Beim Fahren über Pflaster werden die Greifer sicher häufig abbrechen.

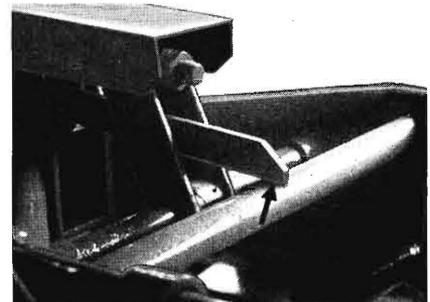
Bild 3.

Die Krafteinleitung von dem Flacheisen auf das Rohr, **Bild 3**, ist recht ungünstig und für größere Kräfte auf keinen Fall geeignet. Die Kräfte sollten immer möglichst flächenhaft übertragen werden, vor allen Dingen, wenn es sich um Teile mit dünner Wandstärke handelt.

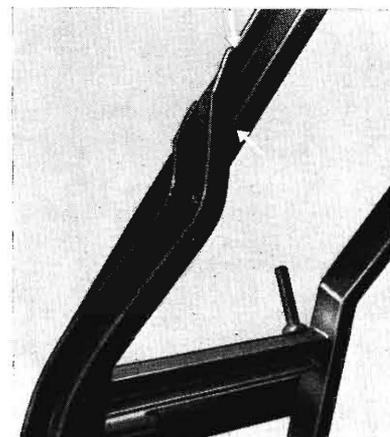
Bild 4.

In **Bild 4** ist der Rücken eines U-Eisens auf die Flanschenden eines anderen U-Eisens geschweißt. An den Enden der Schweißnähte werden bestimmt hohe Spannungsspitzen auftreten, besonders, da hier auch noch mit Einbrandkerben zu rechnen ist. An der Verbindungsstelle ist aus dem U-Eisen ein kurzes Rohr entstanden, das u. U. eine mehrere hundertmal so große Steifigkeit hat wie das anschließende offene U-Profil. Solche Sprünge in

der Steifigkeit eines Bauteiles sind erfahrungsgemäß — insbesondere bei Verdrehbeanspruchungen — außerordentlich gefährlich.

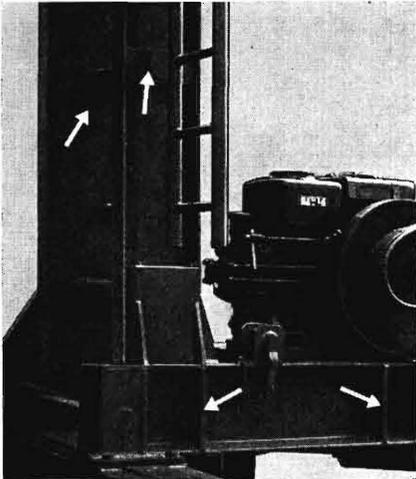
Bild 5.

Auch bei der senkrechten Säule in **Bild 5** scheint ein solcher Fehler gemacht worden zu sein, da zwischen die Flansche der U-Träger Querbleche geschweißt worden sind, die ein Rohr entstehen lassen. Besser sind schon die in dem waagerechten U-Träger senkrecht eingeschweißten Stege.

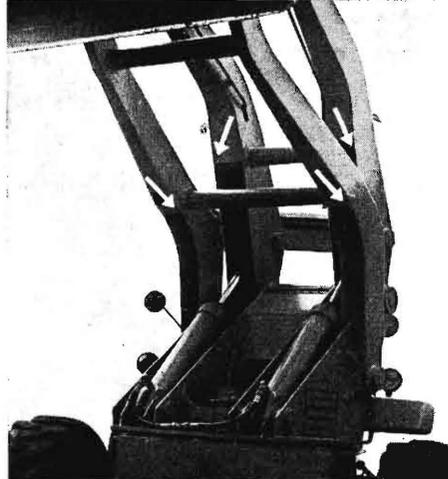
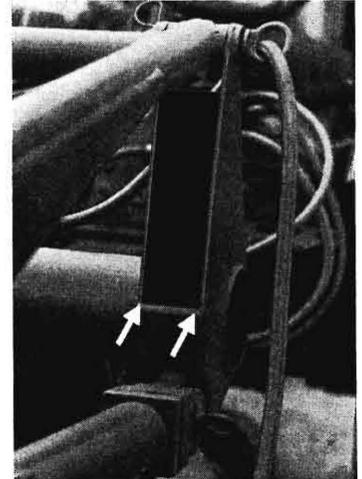
Auch bei den Armen des Erdbaugerätes in **Bild 6** ist dieser Fehler zu beobachten. Man kann sicher damit rechnen, daß bei der Arbeit des Gerätes in die Hubarme fortlaufend Torsionsbeanspruchungen hineinkommen. Die Ecken der aufgeschweißten Bleche sind also in hohem Maße dauerbruchgefährdet. Bei den Armen des Gerätes in **Bild 7** ist die gleiche Feststellung zu machen.

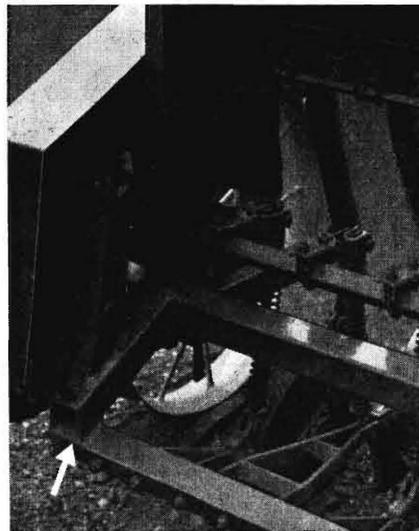
Bild 8.

Wenn bei einer Drillmaschine der Scharhebelträger gegen das U-Eisen des Tragarmes wie in **Bild 8** geschweißt wird, entsteht wieder an der Anschlußstelle das berüchtigte Rohr mit der Bruchgefahr an den Enden der Schweißnähte.

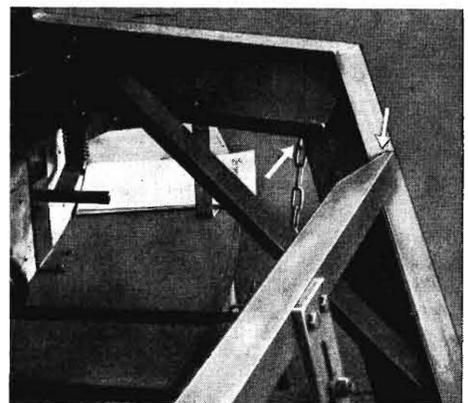
Bild 10.

Bei dem Ackerwagen in **Bild 10** dürfte der Anschluß der Anhängerkupplung an den Achsbock nicht sehr organisch sein; dasselbe gilt für die Seitenverstrebrungen des Achsbockes mit dem Längsträger. Das Flacheisen der Anhängerkupplung schließt in der Mitte des Stegbleches des Achsbockes an, an einer Stelle, die Kraftkomponenten quer zur Fahrtrichtung, also senkrecht zur Blechebene, nur sehr unvorteilhaft aufnehmen kann.

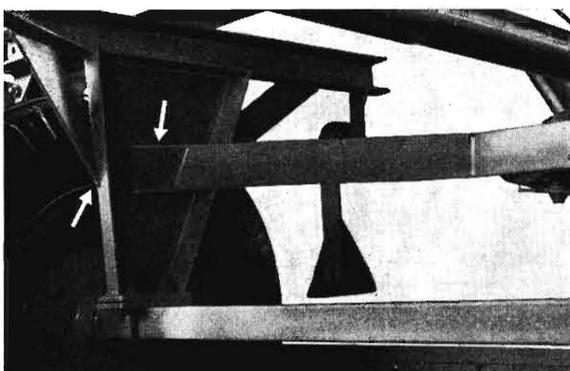
Bild 11.

Bei der Konstruktion nach **Bild 11** ist zu bemängeln, daß die runden Rohre recht unmotiviert in der Mitte des Stegbleches von dem senkrechten U-Träger bzw. an dessen Schenkel angeschweißt sind. Das runde Rohr muß die Kraft in solcher Weise

an das U-Profil weitergeben, daß nach Möglichkeit dieses Profil als Ganzes angesprochen wird, aber nicht nur der Steg oder nur der Schenkel. Dieser Grundsatz gilt um so mehr, je dünnwandiger die Profile sind.

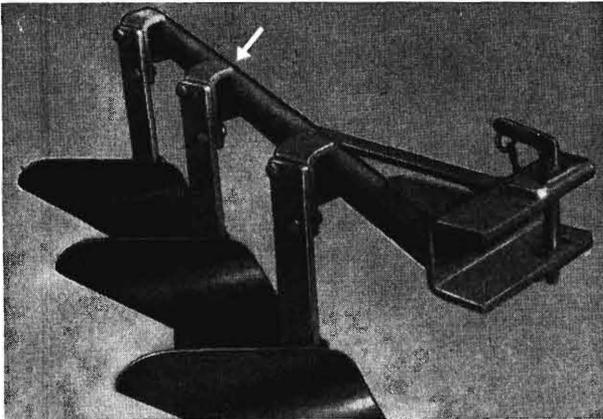
Bild 12.

Gegen den Anschluß der Pflugkörperstiele an das Rohrgrindel in **Bild 12** dürfte nicht viel einzuwenden sein. Die auf den Pflugkörper wirkende Kraft ist windschief zum Rohr gerichtet. Man muß deshalb auf die optimale Lage der Schweißnähte verzichten, die bei Biegebeanspruchung in der neutralen Zone des Rohres liegen würde.

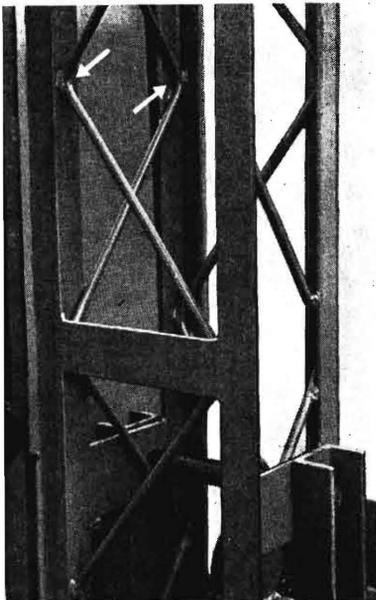
Bild 13.

Das Gitterwerk der Säule in **Bild 13** besteht aus Rundeisen, das mit einfachen Schweißraupen in den Ecken der Eckwinkelleisen angeheftet ist. Eine Rechtfertigung dieser Konstruktion kann wohl nur in der Billigkeit sowohl des Rundeisens als auch der Schweißarbeit liegen. Rundeisen ist für Knick- oder Druckbeanspruchung sehr ungünstig, und die Kraftübertragung vom Rundeisen auf die Winkeleisen hält höheren Anforderungen nicht stand.

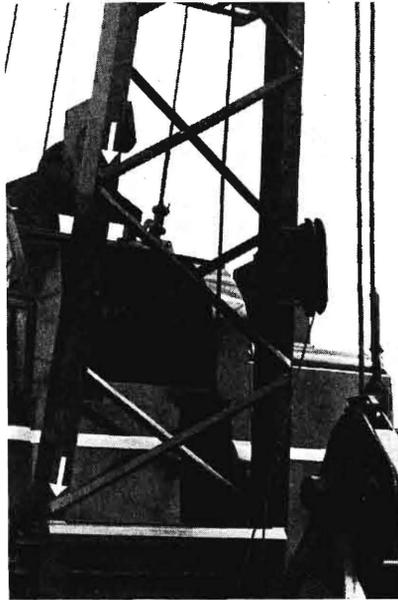
Bild 14.

Das Gitterwerk des Baggers in **Bild 14** besteht aus Winkeleisen, das über Eck auf die Schenkel des U-Eisens geschweißt ist. Im Hinblick auf die ungünstigen Einflüsse, die an den Enden der

Schweißnähte entstehen, wenn bei dem Anschluß ein Rohrstück gebildet wird, kann eine solche Konstruktion nicht gutgeheißt werden.

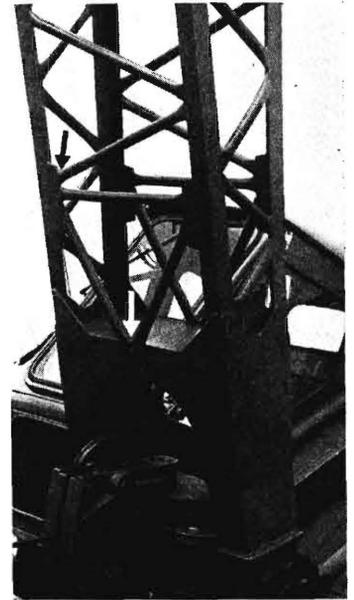
Bild 15.

In **Bild 15** besteht das Gitterwerk aus Rohren, die an den Anschlußstellen flachgedrückt sind und stumpf an die Schenkel der senkrechten Winkeleisen angeschweißt wurden. Gegen die Kraftübertragung vom Rohr auf das Winkeleisen ist nichts einzuwenden, ebenso nicht gegen das Flachdrücken der Rohrenden, da bei Druck- oder Knickbelastung der entscheidende Querschnitt ja in der Mitte des Druckstabes liegt.

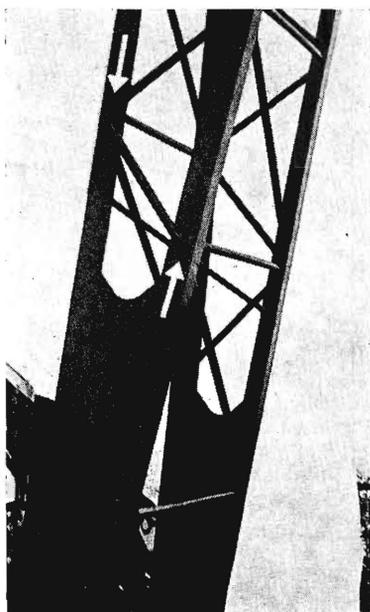
Bild 16.

Die abgefachten Rohre des Gitterwerkes in **Bild 16** stoßen nicht auf die Schenkel der Winkeleisen, sondern sind flach

daraufgelegt. Das hat den Vorteil, daß die Länge der Gitterstäbe nicht so genau angepaßt zu werden braucht und man tauscht dabei wohl auch kaum Mängel in der Festigkeit ein.

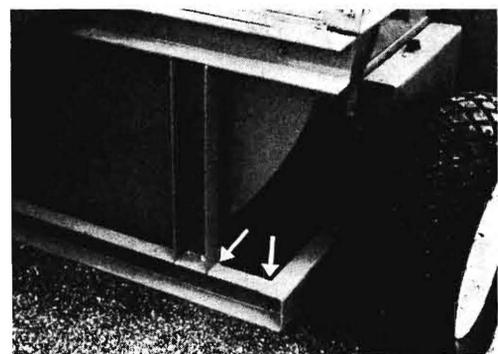
Bild 17.

Das Maschinengestell in **Bild 17** ist aus U-Eisen zusammengeschweißt. Es kommt nun auf die Größe der Kraft an, die übertragen werden soll, ob diese Konstruktion den Ansprüchen genügen wird. Man stellt fest, daß die Kraft von dem senkrechten U-Eisen in die waagerechten nur durch jeweils einen Flansch eingeleitet wird und nicht in das Profil als Ganzes. Wieweit der Flansch die Kraft in die übrigen Profilteile überleiten kann, hängt von der Wandstärke ab. Warmgewalzte Profile werden das eher tun können als dünnwandige Kaltprofile. Biegekräfte sollten in U-Eisen im Schubmittelpunkt des Profiles, der außerhalb des Steges liegt, eingeleitet werden. Wenn dies nicht geschieht, erfährt das Profil zusätzlich eine Verdrehbeanspruchung. Dünnwandige Profile sind hierfür außerordentlich empfindlich, warmgewalzte Normalprofile weniger. Bei der vorliegenden Konstruktion liegen offenbar die Stege beider U-Eisen in derselben Ebene; wenn die waagerechten U-Eisen auf Biegung beansprucht werden, entstehen in den Ecken des Anschlusses sehr starke Spannungsspitzen. Auch die Ecke des unteren Rahmens kann nicht als besonders günstig angesehen werden. Sie ist räumlich sehr steif und wird bei Torsion die anschließenden U-Profile an ihrer Verformung hindern, was mit Spannungsspitzen verbunden ist. Spannungsspitzen sind bei ruhiger statischer Be-

anspruchung nicht sonderlich gefährlich, aber bei Dauerbeanspruchung gehen von den Spannungsspitzen dann die gefürchteten Dauerbrüche aus.

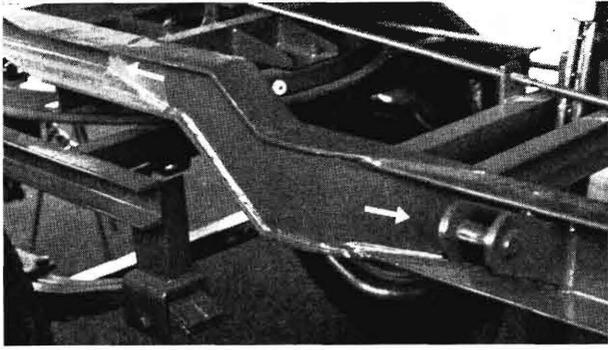
Bild 18.

Der gekröpfte Fahrzeugträger, **Bild 18**, ist an der Kröpfung durch ein eingeschweißtes Stegblech versteift worden. Man hat die Enden des Stegbleches nach dem Steg des U-Trägers zu schräg auslaufen lassen, wodurch man den starken Sprung in der Steifigkeit herabgemildert hat.

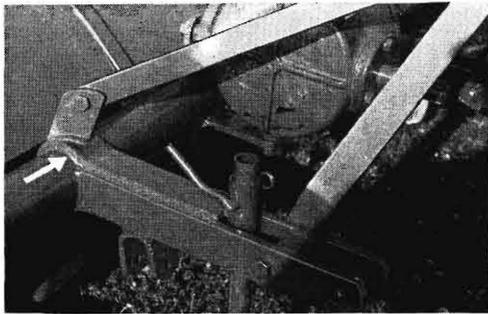
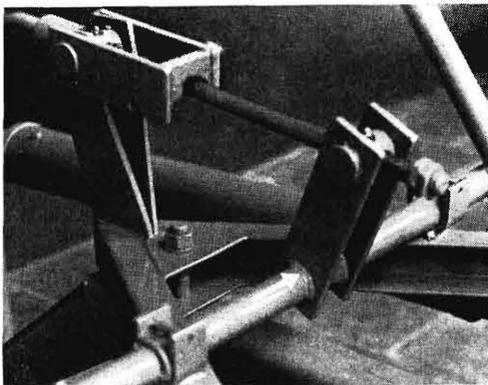
Zur Übertragung eines Drehmomentes auf ein Rohr ist ein Arm angeschweißt, der in allen seinen Teilen das Rohr umfaßt, **Bild 19**. Die Kraftübertragung ist also günstig, wenn auch nicht ganz billig. Auch im nächsten Beispiel in **Bild 20** wird das Drehmoment auf das Rohr über den ganzen Querschnitt eingeleitet. Rundherumlaufende Schweißnähte werden von den Schweißtechnikern allerdings nicht besonders gern gesehen, da sie leicht zu Schweißspannungen führen. In **Bild 21** wird die Kraft von dem Hebel auf das Rohr nur durch zwei abgewinkelte Flacheisen übertragen. Wenn dabei auch nicht der ganze Rohrquerschnitt erfaßt wird, so wird doch eine gewisse Fläche des Rohres dazu herangezogen. Der Hebel, der in **Bild 22** das Drehmoment auf das Rohr überträgt, besteht hier aus einem Gußstück, das durch

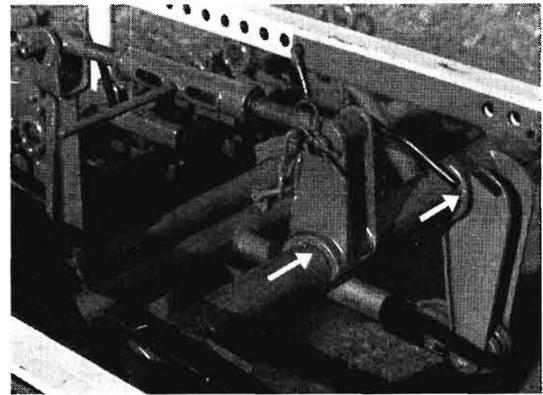
Bild 22.

Strichschweiung mit dem Rohr verbunden ist. Das eigentliche Ziel einer fl achenhaften Kraftubertragung wird offensichtlich nicht ganz erreicht.

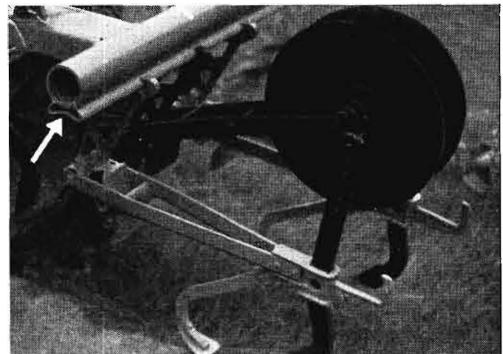
Bild 23.

Bei der Hackmaschine in **Bild 23** besteht der Tr ager der Scharhebel aus einem Rohr, an das zum Anklammern ein profiliertes Blechstuck geschweit wurde. Man kann sich durch solche Konstruktion sehr wohl helfen, wenn man auch heute wohl an dessen Stelle ein Strangpreprofil verwenden wurde. Diese Profile sind gar nicht sonderlich teuer und konnen in den verschiedensten Formen auch in kleineren Mengen hergestellt werden. Die Querschnitte konnen offen oder geschlossen sein, mussen sich aber in einem Kreis von 150 mm unterbringen lassen. Auch der Schartr ager in **Bild 24** konnte als Strangpreprofil hergestellt werden.

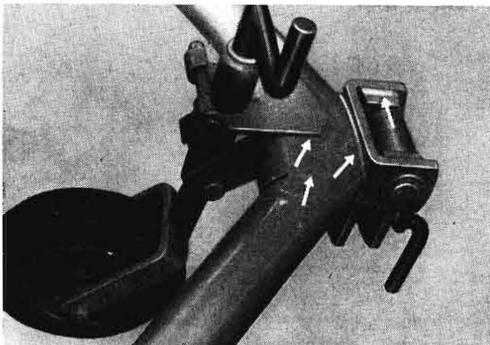
Bild 27.

Wenn in einem Rohrrahmen Knotenpunkte gebildet werden, so ist das oft mit viel Schweiarbeit verbunden, **Bild 27**.

Man wird in vielen Fallen vorteilhafter den Knotenpunkt als Gu- oder Prestuck ausbilden und die Rohre in geeigneter Weise an dasselbe anschweien.

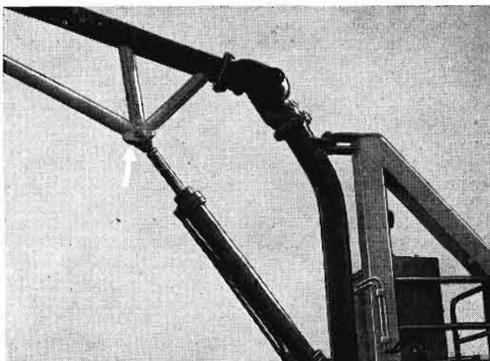
Bild 28.

Durch das Rohr in **Bild 28** wird Flussigkeit geleitet. Es gilt aber auch gleichzeitig als Tragkonstruktion fur den weitauskragenden Arm. Bauteile, die gleichzeitig als Hull- und Tragkonstruktion eingerichtet werden konnen, sind in der Regel sehr vorteilhaft. Der Knotenpunkt der Rohre, an dem der Druckstoel der Hydraulik angreift, ist im ubrigen als Preteil ausgebildet und erspart viel Anpa- und Schweiarbeit an den einmundenden Rohren.

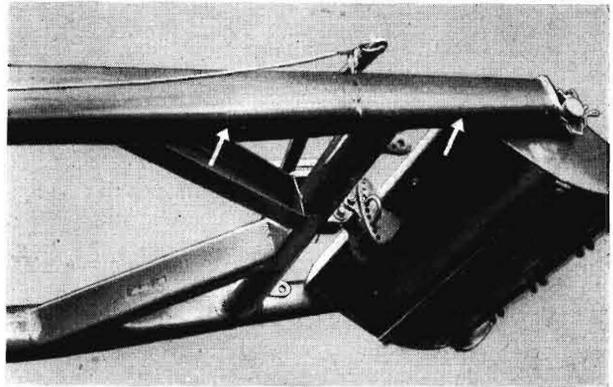
Bild 25.

Zur Verjungung des Rohrarmes in **Bild 25** ist das Rohr in interessanter Weise gefaltet, sicherlich eine gunstige Konstruktion, wenn die entsprechenden Vorrichtungen einmal vorhanden sind.

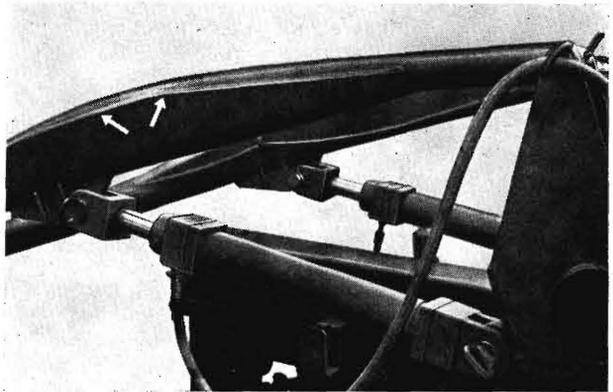
Bild 26.

Bei Hubarmen kommt es haufig vor, da der Rohrarm an der Kraftangriffsstelleverstarkt werden mu. Dies ist in **Bild 26** in recht gunstiger Weise durch eine Blechtasche geschehen, die etwa in der neutralen Zone des Rohres verschweit wurde.

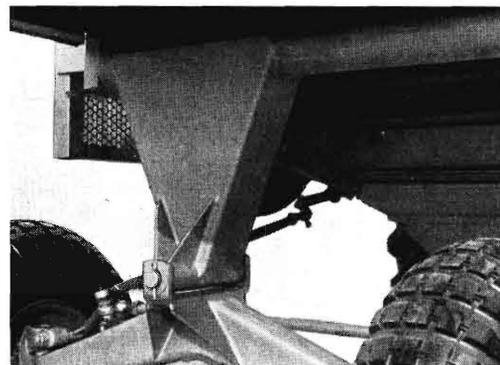
Bild 29.

Der Achsbock eines Mahdreschers in **Bild 29** ist in Blechkonstruktion ausgefuhrt. Er ist in vorteilhafter Weise oben an das Tragrohr angeschlossen und bildet unten den Drehpunkt fur die Schwenkachse.
