Landtechnische Forschung

Clemens Heller:

Sichtbare Verluste in der Zuckerrübenenernte durch die Rodorgane

Institut für Landtechnik, Bonn

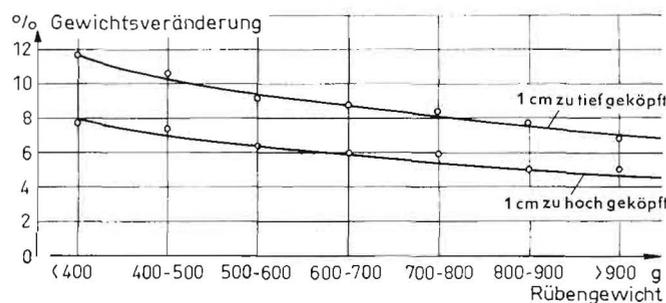
Bild 1: Gewichtsveränderungen durch verschieden starkes Köpfen bei unterschiedlichem Rübengewicht

Über sichtbare Verluste in der Zuckerrübenenernte wurde bereits früher ausführlich berichtet [1]. Dabei ist gezeigt worden, daß sichtbare Verluste vor allem durch zu starkes Köpfen und durch Abbrechen der Wurzelschwänze entstehen können, wenn man von den bei der Ernte verlorengegangenen Rüben absieht. Um zunächst eine Vorstellung zu geben, in welchem Maße diese beiden Verlustquellen, das zu starke Köpfen auf der einen und ein Abbrechen der Wurzelschwänze auf der anderen Seite, den Mengenertrag an Rüben beeinflussen, wurde eine Anzahl von Rüben durchschnittlicher Größe in verschiedener Höhe geköpft sowie verschieden weit am Wurzelende abgeschnitten. Es war besonders darauf hingewiesen worden, daß dadurch auftretende Gewichtsveränderungen von Wuchsform, Größe und Gewicht der Rüben abhängig sind. In Ergänzung zu den damaligen Untersuchungen wurde in der Ernte 1959 eine Vielzahl von Rüben in einzelne Gewichtsklassen eingeteilt und wiederum verschieden hoch geköpft und verschieden weit am Wurzelende abgeschnitten. Die dadurch bei verschiedenem Rübengewicht auftretenden prozentualen Gewichtsveränderungen sind in den Bildern 1 und 2 wiedergegeben. Die in Bild 1 ersichtlichen Gewichtsveränderungen zeigen, daß ein um 1 cm zu tiefes Köpfen bei kleinen Rüben eine Gewichtsveränderung von fast 12% bedeutet, während bei großen Rüben nur 7% des Rübengewichtes verlorengehen. Wird 1 cm zu hoch geköpft, so sind die Gewichtsveränderungen nicht so groß. Während man bei kleinen Rüben ein Mehrgewicht an Rüben von rund 7% bekommt, beträgt das Mehrgewicht bei großen Rüben etwa 5%.

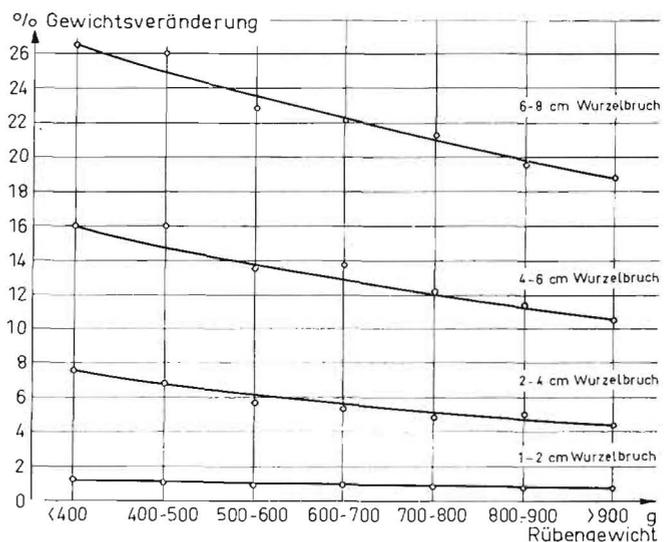
Bild 2: Gewichtsverlust durch verschieden starken Wurzelbruch bei unterschiedlichem Rübengewicht

Auch bei dem Gewichtsverlust durch Abbrechen der Rübenschwänze besteht eine ähnliche Abhängigkeit von dem Rübengewicht. Bild 2 gibt wieder, wieviel Prozent des Rübengewichtes bei verschiedenen schweren Rüben und verschieden großen Bruchflächen verlorengeht. Die Gewichtsveränderung schwankt zwischen 19 und 27% bei einer Bruchfläche von 6–8 cm \varnothing , zwischen 16 und 10% bei einer Bruchfläche von 4–6 cm \varnothing und zwischen 7,5 und 4,5% bei einer Bruchfläche von 2–4 cm \varnothing . Der Gewichtsverlust bei Bruchflächen von 1–2 cm \varnothing ist nur geringfügig und liegt bei 0,7 bis 1%. Daraus ergibt sich, daß bei kleinen Rüben der Verlust relativ bei gleicher Bruchfläche größer ist als bei großen Rüben. Eine eindeutige Korrelation zwischen Wuchsform und Gewichtsverlust konnte nicht gefunden werden.

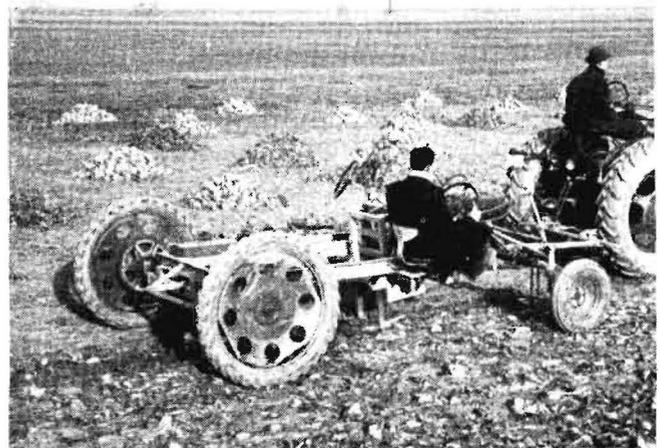
Bild 3: Versuchseinrichtung, mit der die verschiedenen Rodversuche durchgeführt wurden

Bereits aus den früheren Untersuchungen über die Verluste durch die Rodorgane hatte sich ergeben, daß durch Steuerfehler erhebliche Rübenverluste eintreten können. Diese Versuche wurden in der Rübenenernte 1959 fortgesetzt. Dabei wurde vor allem untersucht, wie groß die Verluste bereits sind, wenn genau über der Reihe gesteuert wird. Dazu war zunächst eine exakte steuerbare Versuchseinrichtung notwendig. Bild 3 zeigt diese Versuchseinrichtung. Es handelt sich hierbei um ein Anhängegerät, das eine stufenlose Einstellung der Rodtiefe wie auch der Steuerung der

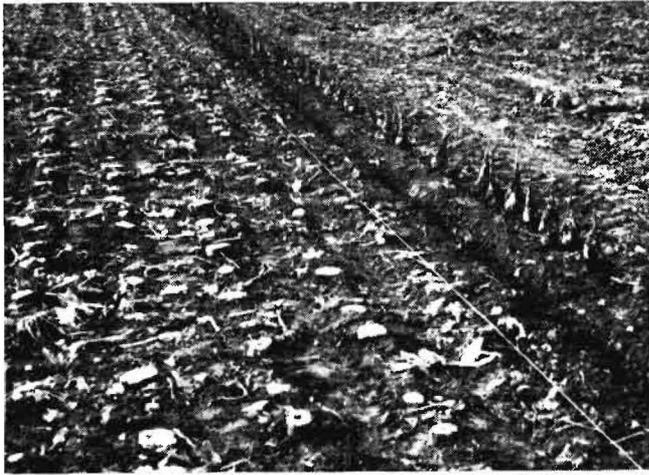
Bild 4: Parallel zur Rübenreihe gespannte Schnur zur genauen Steuerung

Rodewerkzeuge ermöglichte. Eine vorher parallel zu den Rübenreihen gespannte Schnur (Bild 4) ermöglichte mit Hilfe einer Visiereinrichtung auf der Versuchsmaschine ein sehr exaktes und sauberes Steuern.

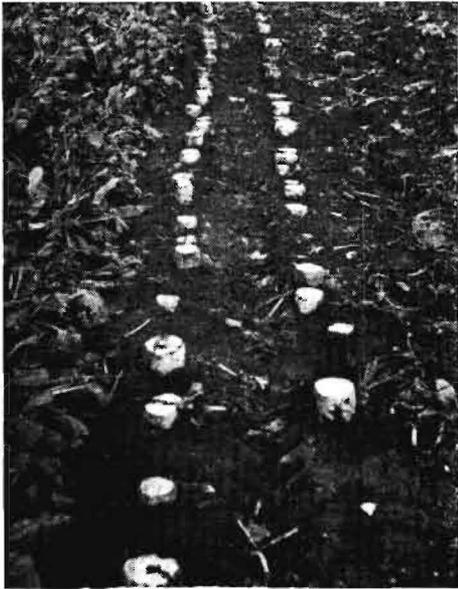
Bild 5: Zwei geköpfte Rübenreihen, die starke seitliche Abweichungen aus der Reihennitte zeigen

Das Bild wurde auf einem Rübenacker im holländischen Poldergebiet aufgenommen

Bekanntlich stehen die Rüben in einer Drillreihe nie ganz „auf Vordermann“. Häufig sind sie seitlich nach rechts oder links mehr oder weniger stark aus der Reihe herausgewachsen. In Bild 5 ist zu erkennen, daß die seitlichen Schwankungen zum Teil recht erheblich sein können. Die hier im Bild gezeigten seitlichen Abweichungen beruhen nicht, wie man im ersten Augenblick vermuten möchte, auf einer unsauberen Bestellung (schlechtes Steuern oder Schlenkern der Drillschare), sondern sind durch andere, im Augenblick nicht erkennbare Ursachen hervorgerufen. Das Bild wurde aufgenommen auf einem Rübenschlach im holländischen Poldergebiet. Um eine Vorstellung zu bekommen, wie stark solche Abweichungen aus der Reihe sein können, wurden zwei benachbarte Rübenreihen auf einer großen Strecke in zwei rheinischen Betrieben genau ausgemessen.

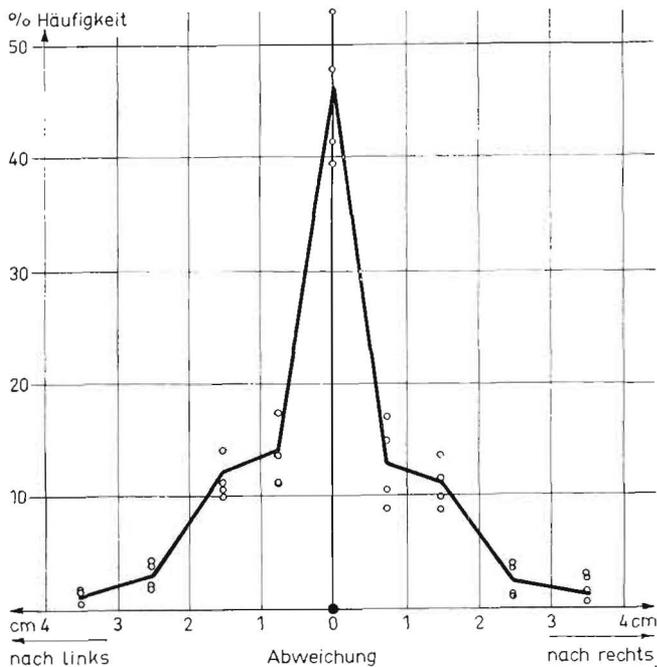
Bild 6: Häufigkeit von seitlichen Abweichungen der Rüben aus der Reihennitte

In Bild 6 ist graphisch dargestellt, wie groß im Durchschnitt die Häufigkeit der seitlichen Abweichungen aus der Reihe war. Die Darstellung läßt erkennen, daß nicht einmal die Hälfte aller Rüben sauber in der Reihe hintereinander steht, wenn man 0,5 cm nach rechts und links als Toleranz zuläßt. Jeweils etwa 13,5% der Rüben weichen 0,5—1 cm von der Reihennitte ab und jeweils etwa 11% zeigen Abweichungen von 1—2 cm nach rechts und links. Abweichungen von 2—3 cm nach rechts und links treten zwar schon erheblich weniger häufig, aber immerhin noch zu je rund 2—3% nach beiden Seiten auf. Schließlich sind seitliche Abweichungen von 3—4 cm nach rechts und links noch mit etwa 1% Häufigkeit vorhanden. Das heißt mit anderen Worten, daß maximal in der Reihe einzelne Rüben bis zu 8 cm seitlich gegeneinander versetzt sein können. Ein Blick auf die in Bild 5 gezeigten Rübenreihen mag das bestätigen. Diese Abweichungen der Rüben aus der Reihennitte lassen vermuten, daß bei einem starren Schar selbst bei genauester Steuerung schon ein gewisser Rübenbruch auftreten muß. So ist in Bild 7 deutlich erkennbar, wie eine seitlich aus der Reihe stehende Rübe von dem starren Rodeschar abgescert worden ist.

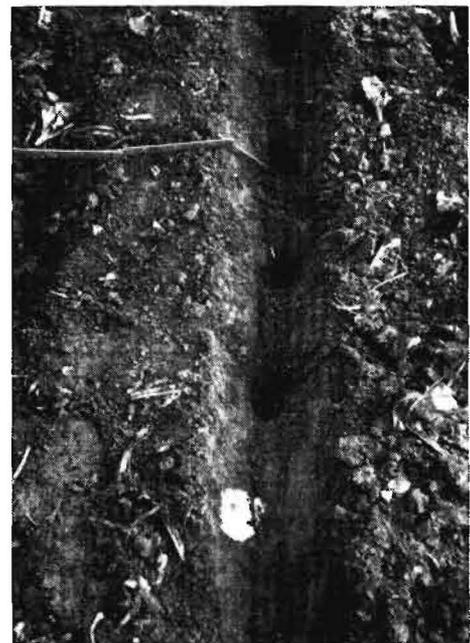
Bild 7: Rodefurch eines Polderschares

Im Vordergrund nach links versetzte Rübe, die vom Schar abgebrochen wurde

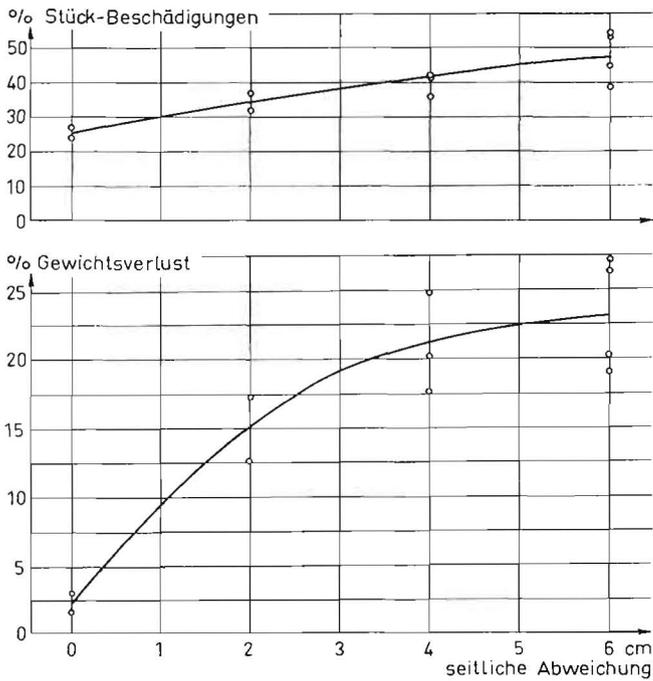
Bild 8: Verluste durch Rübenbruch bei starrem Rodeschar bei verschieden großen Steuerfehlern
Polderschar stark gewölbt, Spreizwinkel 50°

Um eine Vorstellung über den Umfang der Rübenbeschädigungen und Bruchverluste selbst bei sorgfältigster Steuerung beim starren Schar zu bekommen, wurden im letzten Jahr entsprechende Versuche angestellt. In Bild 8 ist das Ergebnis dieser Untersuchungen wiedergegeben. Der obere Teil der Darstellung gibt die Stückprozent an beschädigten Rüben wieder, die bei genauer Steuerung über der Reihe, sowie bei 2; 4 und 6 cm seitlicher Abweichung

auftraten. Der untere Teil der Darstellung gibt die prozentualen Gewichtsverluste in denselben Fällen an. Die Stückbeschädigung steigt von rund 25% bei genauer Fahrt über der Reihe an bis auf etwa 50% bei 6 cm seitlicher Abweichung. Diese Zahlen geben aber noch keinen Anhalt für den Gewichtsverlust, der auftritt. Dieser geht aus dem unteren Teil der Darstellung hervor. Dabei zeigt sich, daß selbst bei sorgfältigster Steuerung genau über der Reihe mit Bruchverlusten in Höhe von etwa 2—2,5% zu rechnen ist. Bei 2 cm seitlicher Abweichung steigt der Verlust bereits auf rund 12—15% und bei 4 cm auf über 20% an. Bei 6 cm schließlich können mehr als 25% der Rübenmasse durch Bruch verlorengehen. Das bedeutet mit anderen Worten, daß ungenaues Steuern bei der Rodearbeit unter Umständen zu erheblichen Verlusten führen kann. Die hier angegebenen Werte für eine Abweichung von 2; 4 und 6 cm decken sich weitgehend mit den in den früheren gefundenen Werten.

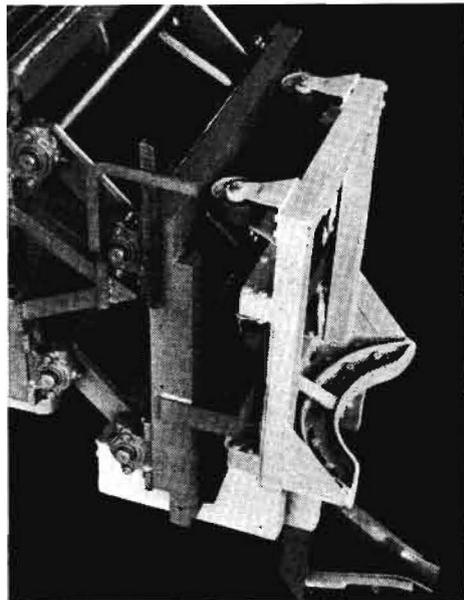
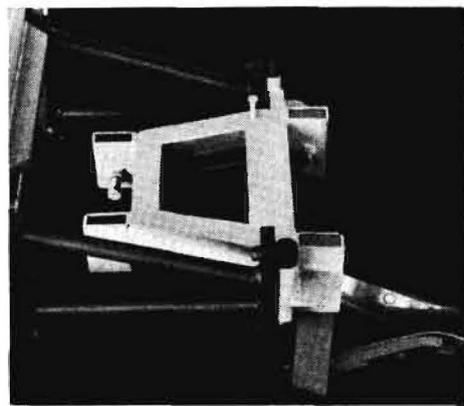
Bilder 9a und 9b: Verschiedene Selbstführungseinrichtungen:
a (oben): Rollenführung; b (unten): Parallelogrammführung

in die Versuchsanstellung einbezogen. Die Bilder 9a und 9b zeigen die beiden Selbstführungseinrichtungen, die in den Versuchen eingesetzt wurden.

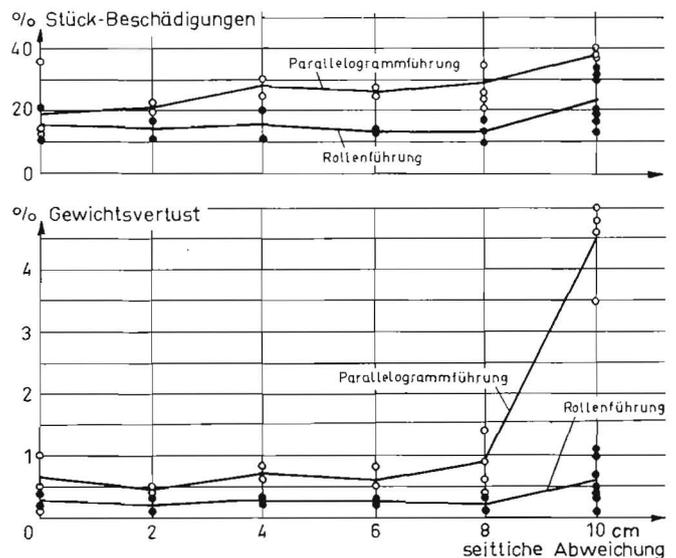
Bild 10: Verluste durch Rübenbruch bei Rodescharen mit Selbstführungen bei verschieden großen Steuerfehlern
Polderschar stark gewölbt, Spreizwinkel 50°

Das Ergebnis der Rodeversuche mit diesen beiden Selbstführungseinrichtungen bei Verwendung des gleichen Schares — Polderschar mit 50° Spreizung — ist in Bild 10 zu erkennen. Auch hier ist wiederum die Versuchsreihe so angelegt worden, daß zunächst genau

über der Reihe gesteuert und dann stufenweise 2; 4; 6; 8 und 10 cm seitlich neben der Reihe gefahren wurde. Die Meßstrecke betrug wiederum insgesamt 100 m und war in Teilstrecken von je 10 m unterteilt. Um dabei vor allem bei der Rollenführung das selbsttätige Ausgleichen von Steuerungenauigkeiten zu erwirken, wurden abwechselnd jeweils 10 m mit einer rechten und anschließend mit einer linken seitlichen Steuerabweichung gefahren. Der obere Teil der Darstellung gibt die Stückprozent der beschädigten Rüben wieder, während die untere Darstellung den prozentualen Gewichtsverlust anzeigt. Es ist zu erkennen, daß sowohl bei der Beschädigung in der Stückzahl als auch im prozentualen Gewichtsverlust die Rollenführung die günstigsten Ergebnisse bringt. Das Schar mit der Parallelogrammführung ist offenbar bei einer Abweichung von mehr als 8 cm schon nicht mehr in der Lage, den Steuerfehler voll auszugleichen. Hier treten bereits Verluste in Höhe von etwa 4—5% ein. Bei der Rollenführung ist dagegen selbst bei einer Abweichung von 10 cm der Bruchverlust noch außerordentlich gering. Das ist vermutlich darauf zurückzuführen, daß hier keine Rückstellkraft wie bei der Parallelogrammführung auftritt, die seitlich von den Rüben aufgenommen werden muß. Die für die Parallelogrammführung festgestellten Werte liegen hier für eine seitliche Abweichung von mehr als 8 cm höher als die in früheren Versuchen. Der Grund dafür liegt darin, daß aus versuchstechnischen Gründen das Parallelogramm eine Seitenlänge von nur 400 mm haben durfte (Abstand der vorderen und hinteren Gelenkpunkte), während in den früheren Versuchen eine Seitenlänge von 500 mm vorhanden war.

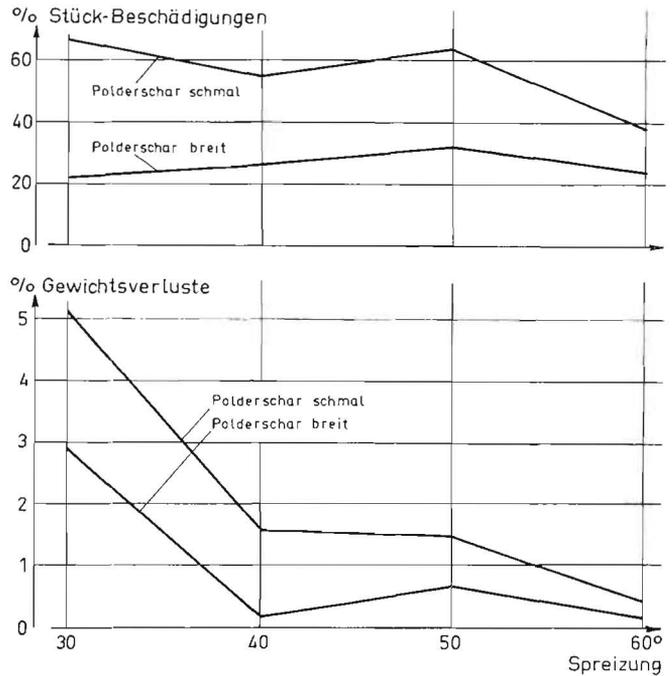
Bild 13: Bruchverluste beim Polderschar bei verschiedener Scharführung und verschiedener Scharform
Parallelogrammführung ohne Steuerfehler

Der zahlenmäßige Anteil der beschädigten Rüben sowie der Gewichtsverlust, der bei den beiden obengenannten Scharen in den beiden Versuchsreihen festgestellt wurde, ist in Bild 13 wiedergegeben. Beide Versuchsreihen wurden ohne seitliche Abweichung, also mit genauer Steuerung über der Reihe gefahren. Die Schare selbst waren durch die Parallelogrammführung seitenebeweglich, so daß die Verluste von vornherein verhältnismäßig klein waren. Bild 13 zeigt, daß bei den beiden Scharformen die Beschädigungen bei der kleinsten Spreizung von 30° am höchsten waren. Zwischen 40 und 60° Spreizung ist kein eindeutiger Unterschied festgestellt worden. Zu den beiden verschiedenen Scharformen ist zu sagen, daß das Schar mit den breiteren und stärker gewölbten Seitenflächen erwartungsgemäß in allen Fällen weniger stark die Rüben beschädigte als das Schar mit den schmaleren Seitenflächen. Lediglich bei der größten Spreizung von 60° liegen beide Scharformen in ihren Beschädigungen etwa in gleicher Höhe.

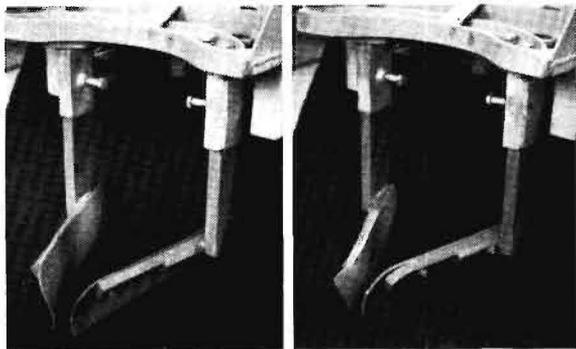
Bilder 11a u. 11b: Polderschar mit verschieden ausgebildeten Scharflächen:
a (links): breites Scharblech mit starker Wölbung; b (rechts): schmales Scharblech mit geringer Wölbung

suche des letzten Jahres untersucht, welchen Einfluß die Form der Scharflächen auf die Beschädigung hat. In den Bildern 11a und 11b sind die bei den Versuchen eingesetzten beiden Scharformen nebeneinander gezeigt. Es ist deutlich zu sehen, daß die Scharflächen des rechten Polderschares breiter und vor allem wesentlich stärker gewölbt sind als bei dem linken Schar. Die Schneidkante des rechten Schares liegt im Schatten der Wölbung. Das bedeutet für den Rodevorgang, daß die Rüben vom Schar nicht mehr angeschnitten werden können. Diese beiden verschiedenen Scharausführungen wurden nebeneinander eingesetzt und dabei stufenweise der Spreizwinkel zwischen 60 und 30° variiert. In den Bildern 12a bis 12d ist zu sehen, wie sich bei Veränderung des Spreizwinkels ebenfalls die Scharöffnung verändert.

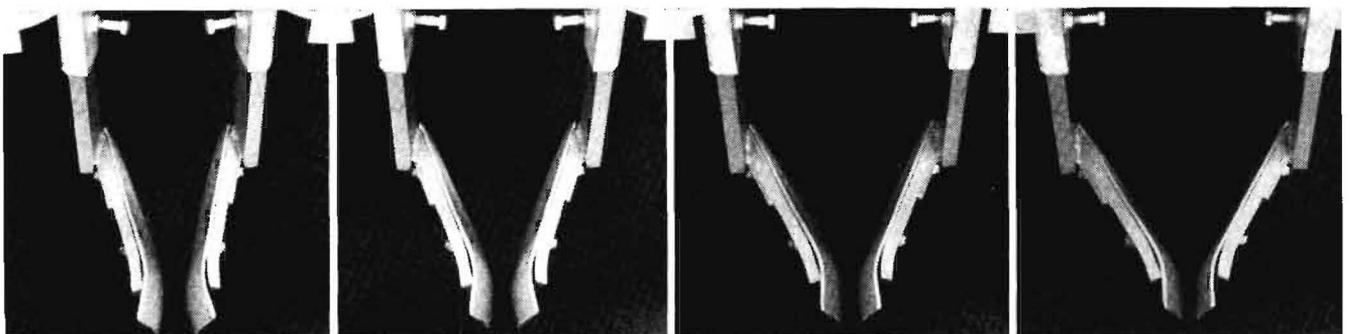
Bilder 12a bis 12d (von links nach rechts): Polderschar bei verschiedener Spreizung a) 30°; b) 40°; c) 50°; d) 60°

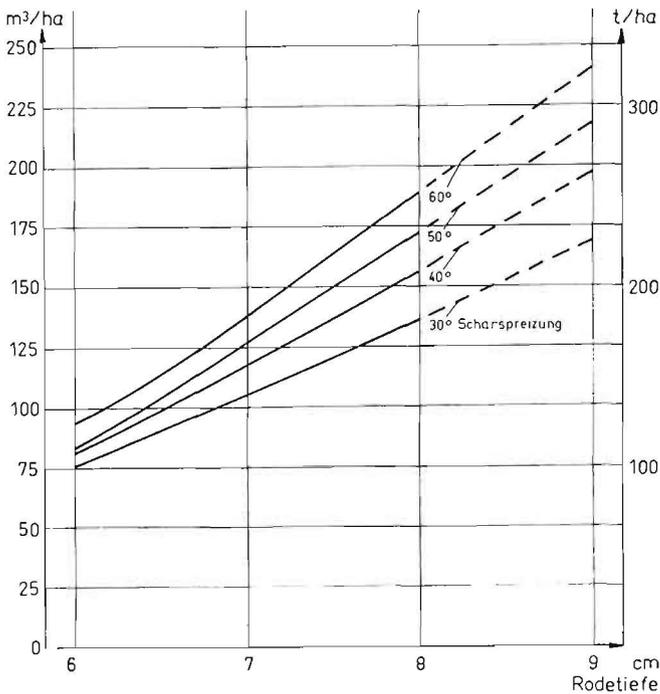
Bild 14: Bodenbewegung durch das Polderschar bei verschiedener Spreizung und verschiedener Rodetiefe

Bezüglich der Scharspreizung ist noch darauf hinzuweisen, daß diese von erheblichem Einfluß auf die Belastung der Reinigungsorgane mit Erdreich ist. In Bild 14 ist für verschiedene Furchentiefen angegeben, wieviel Erdreich durch das Schar bei verschiedener Spreizung aufgenommen wird. Bei 8 cm Furchentiefe nimmt zum Beispiel das Schar mit 30° Spreizung etwa 135 m³ Erde/ha auf, während es bei 40° Spreizung fast 155 m³/ha und bei 60° Spreizung sogar rund 190 m³/ha sind. Wie oben bereits gezeigt wurde, ist jedoch eine Spreizung von 30° hinsichtlich der Verluste nicht empfehlenswert. Dagegen liegen die Verluste bei einer Spreizung von 40° bereits außerordentlich niedrig. Man sollte daher mit Rücksicht auf die größere Erdaufnahme und die damit verbundene schwierigere Reinigung vor allem bei nassen Bodenverhältnissen die Scharspreizung nicht zu groß wählen. Aus Bild 14 geht weiter deutlich hervor, daß die Rodetiefe für die Belastung der Sieborgane ebenfalls von großer Bedeutung ist. Eine Verringerung der Rodetiefe von beispielsweise 8 cm auf 6 cm, also um 2 cm, bedeutet bei einer mittleren Scharspreizung (40–50°) eine Verminderung der Bodenaufnahme von 160 bis 170 m³ auf etwa 80 m³. Man hat also damit in der Hand, bei nassen Bodenverhältnissen die Reinigungsorgane stark zu entlasten. Jedoch ist zu bedenken, daß eine geringe Rodetiefe eine besondere Sorgfalt bei der Steuerung erfordert.
