Korrosionsschutzmaßnahmen zur Sanierung und Werterhaltung in ACZ

Dr. habil. H. Jany, VEB Ausrüstungen ACZ Leipzig

Technische Weiterentwicklung des Düngerstreuers D 035 zum D 035 B

Dr.-Ing. R. Schwedler, KDT, Kombinat Fortschritt Landmaschinen, VEB Landmaschinenbau Güstrow

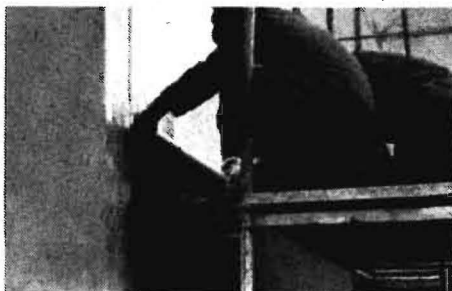
Bild 5. Mit Bitumenkautschuk aufgeklebte PE-Folienbahnen

In Praxisversuchen wurden gefährdete Teile von Stützelementen nach Voranstrich mit bituminösen Lösungsmitteln und Heißauftrag von Buildcal-W-extra (Hersteller: VEB Paraffinwerk Webau) zusätzlich mit PE-Folien isoliert. Die PE-Folie wurde mit Kaltanstrich nachbehandelt.

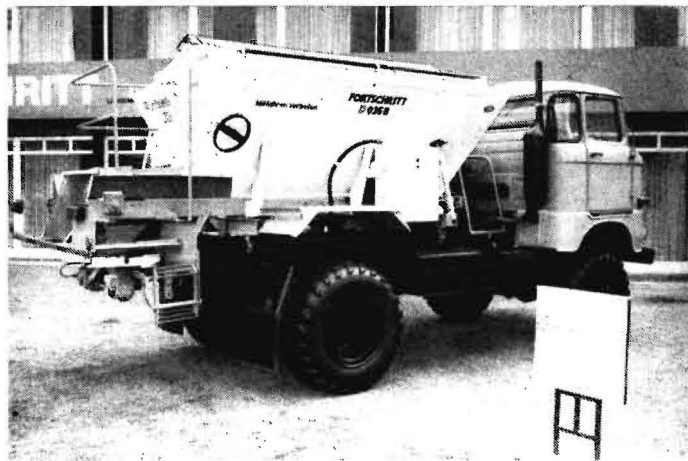
Bild 1
Seitenansicht des LKW
W 50 mit Streuaufsatz
D 035 B

des Streuaufsatzes D035 zum D035 B (Bild 1) wurde die Hauptbaugruppe „hydrostatischer Schleuderscheibenantrieb“ konstruktiv verändert. Diese Hauptbaugruppe nimmt eine zentrale Stellung zur Gewährleistung der Arbeitsqualität sowie der Funktionssicherheit des Streuaufsatzes ein und ist besonders hohen Beanspruchungen ausgesetzt. Die beim Streuaufsatz D035 vorhandene konstruktive Lösung weist eine große Anzahl schnellverschleißender Konstruktionselemente auf, die zu einer negativen Beeinflussung des Einsatzverhaltens der Maschine und hohen Anforderungen bei der Instandsetzung sowie der Ersatzteilbereitstellung führen. Die Weiterentwicklung des hydrostatischen Schleuderscheibenantriebs umfaßt zwei Schwerpunkte:
