Verfahren und Geräte zur Steigerung der Effektivität bei der Oberflächenbehandlung und Anstrichstoffbeschichtung im landtechnischen Anlagenbau

Verfahren zur Überprüfung und Instandsetzung von Formsteinhochsilos

Dipl.-Ing. M. Mölle, KDT/Obering. R. Ostermaier, KDT

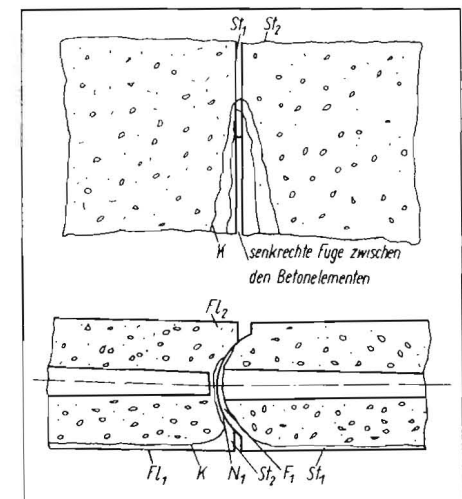
Bild 1. Darstellung des Korrosionsverlaufs bei Silosteinen im senkrechten Fugenbereich; Fl₁ Außenfläche, Fl₂ Innenfläche, F₁ Feder an der Längsseite, N₁ Nut an der Längsseite, St₁ Steg an F₁, St₂ Steg an N₁, K Korrosionsverlauf

- Der außen abfließende Sickersaft löst vor allem im Bereich der Vertikalfuge den Zementstein der Betonelemente, wäscht die Zuschlagstoffe und Korrosionsrückstände aus und führt zur kerbartigen Verbreiterung der Fuge von außen nach innen (Bild 1). Die kraftübertragende Fläche im Nut-Feder-Bereich der Betonformsteine wird damit verringert. Der gesamte Formsteinverband wird gelockert, die Druckkräfte aus der Umspannung können nicht mehr übertragen werden, und der Verband wird instabil [2]. Auf den Bildern 2 bis 4 sind praktische derartige Beispiele dargestellt.
- Der Sickersaft verursacht an den Rundstäben der Umspannung (St42 verzinkt bzw. KTK 52-3) Flächen- und Lochfraßkorrosion. Die Korrosion führt zur Verminderung des tragenden Querschnitts der Spannringe und damit der Aufnahmefähigkeit der bei der Befüllung auftretenden Zugspannungen.
