Instandhaltungsaufwand und Nutzungsdauer für LKW-Düngerstreuer

Dr. sc. K. Böhl, KDT, Ingenieurhochschule Berlin-Wartenberg, Bereich Mechanisierung der Pflanzenproduktion
Dipl.-Landw. J. Köhlig, Agraringenieurschule Teutschenthal

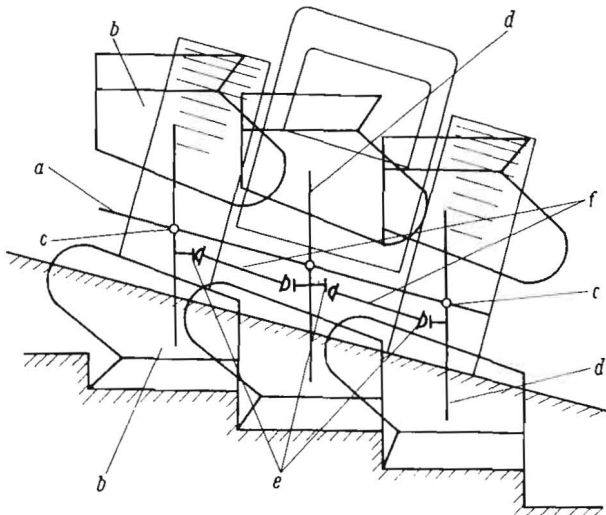
Bild 1

Im Prinzip besteht der Drehpflug (Bild 1) aus einem Träger *a*, der in üblicher Weise um eine Längsachse mit Hilfe einer Drehvorrichtung drehbar ist. Am Träger *a* sind die Pflugkörper *b* in Gelenken *c* befestigt. Die Pflugkörper sind paarweise jeweils rechts- und linkswendend an gemeinsamen Grindeln *d* angeschraubt. Die Grindel *d* weisen Kardangeln *e* auf, die untereinander mit Koppelstangen *f* verbunden sind.

An einem der Grindel *d*, vorzugsweise am mittleren, greift ein Hydraulikzylinder an (in der Skizze nicht dargestellt), mit dem die Pflugkörper *a* in die waagerechte Lage gedrückt werden.

Das Pflügen am Hang wird bisher stets mit zum Boden parallelen Pflugkörpern ausgeführt. Die Pflugsoble entspricht dadurch der Hangneigung. Neuartig ist bei der sowjetischen

Erfindung, daß die Pflugkörper eine waagerechte Pflugsoble erzeugen, die entsprechend der Hangneigung stufenförmig abgesetzt ist. Damit soll eine bessere Pflugarbeit geleistet werden.
