# Test über Verfahren zur Herstellung von Saisonfahrbahnen für die Landwirtschaft

Ing. C. Fauth, KDT, VEB Ingenieurbüro für Meliorationen Bad Freienwalde, Außenstelle Bernburg

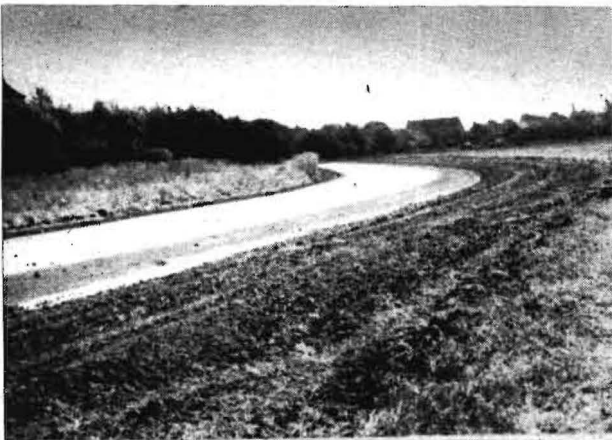
▲ Bild 1. Gesamtansicht der Saisonfahrbahn nach der Herstellung

Nachdem der Bau der Experimentalstrecke (Bild 1) im September 1974 abgeschlossen wurde, erstreckte sich der Untersuchungszeitraum von Oktober 1974 bis November 1975.

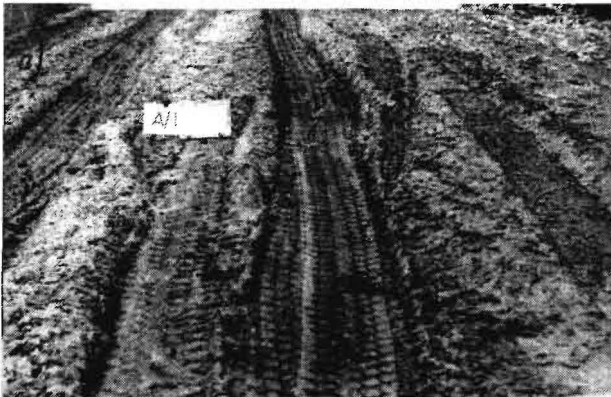
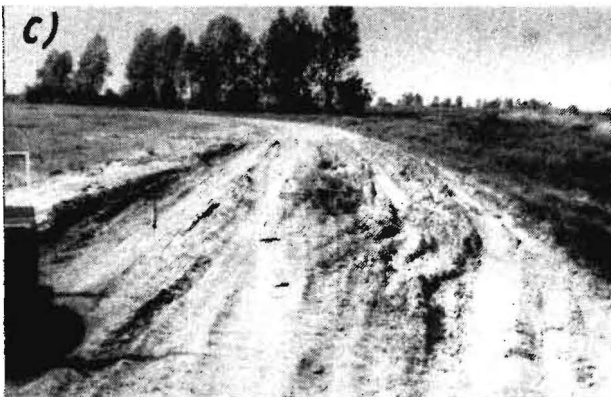
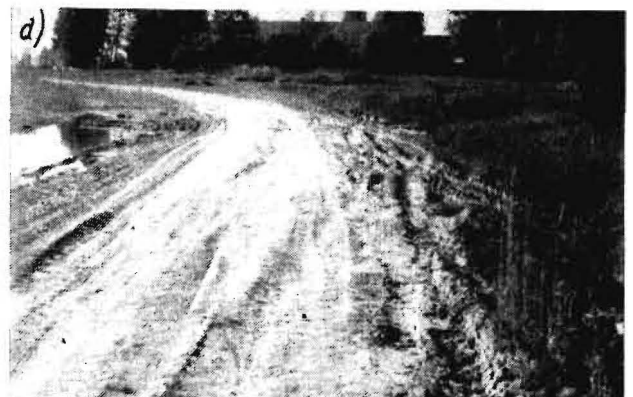
Bild 4. Zustand der Varianten im Mai 1975 nach rd. 100 Lastwechseln; a) Variante 1, b) Variante 2, c) Variante 3, d) Variante 4

Testvarianten (Bilder 3 und 4). Bedingt durch den wasserundurchlässigen Untergrund blieb das Niederschlagswasser an einigen tiefen Stellen 4 bis 8 Wochen am Rande des Wegekörpers stehen (Bild 4d), bis es mehr durch Verdunstung als durch Versickern abgeführt wurde.

Wenn trotz des geringen Zeitraums und der relativ geringen Belastung eine derartige Zerstörung schon sichtbar wurde, so ist das ausschließlich auf eine Aufweichung der Oberfläche des behandelten wie des unbehandelten Bodens zurückzuführen. Es zeigt sich die bekannte Tatsache, daß bindige Böden bei Wassereinwirkung sehr bald ihre Kohäsion verlieren und durch Quellen mehr und mehr in einen breiigen, flüssigen Zustand übergehen und damit fortschreitend tiefere Spurrillen beim Befahren entstehen. Auch konnte hier schon ein erstes Anzeichen dafür gesehen werden, daß besonders das Versuchsprodukt AS 7401 (V 3) keine Wasserbeständigkeit des Bodens bewirkt.

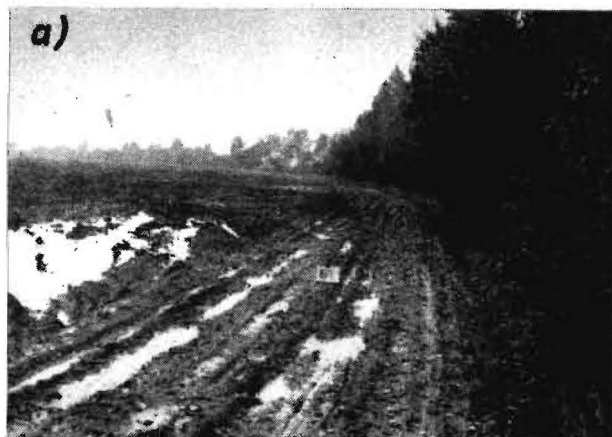
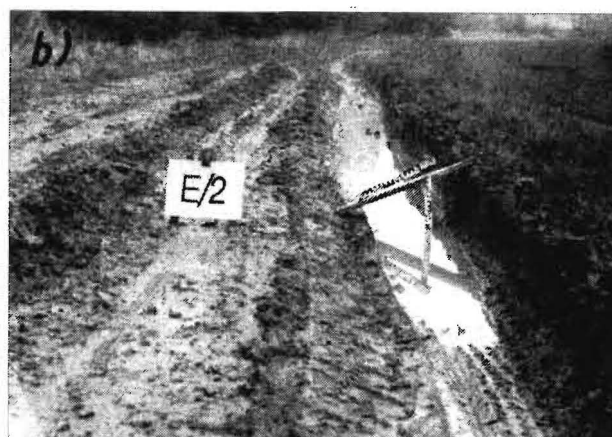
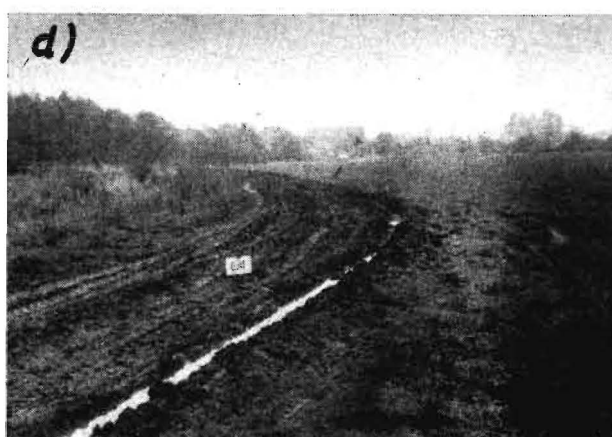
Bild 5. Zustand der Varianten im November 1975 nach rd. 640 Lastwechseln; a) Variante 1 (nach rd. 240 Lastwechseln), b) Variante 2, c) Variante 3, d) Variante 4

Der Grad der Zerstörung der einzelnen Varianten ist im Bild 3 als Spurrillenbildung im Querprofil und im Bild 5 in der Gesamtansicht in Abhängigkeit von den Lastübergängen dargestellt.

Nach der Herbstbelastung konnte eindeutig nachgewiesen werden, daß auf derartigen Standorten alle Versuchsvarianten nicht geeignet sind, den betriebstechnischen Bedingungen der gegenwärtigen Transporttechnik der sozialistischen Landwirtschaft gerecht zu werden. Selbst die bisher als geeignetste eingeschätzte Kalkstabilisierung (V 4) kann als direkt befahrene Befestigung bei

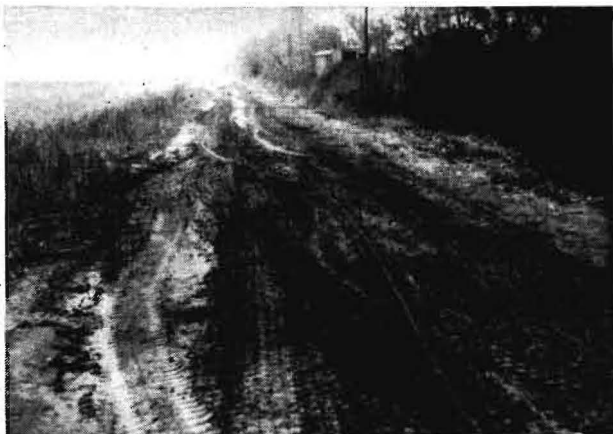
Bild 6. Spuren vom seitlichen Abgleiten der Fahrzeuge infolge der Aufweichung der Fahrbahnoberfläche

Dadurch ist in kurzer Zeit die aufgebrauchte Kiessandverschleißschicht unwirksam. Die Fahrzeuge neigen zum seitlichen Ausbrechen (Schleudereffekt) und reagieren nur wenig auf die Stellung der Lenkachse (Bild 6). Die wegen der besseren Wasserableitung notwendige relativ markante Querprofilbildung der Wege von 4 bis 6% begünstigt noch das seitliche Ausbrechen der Fahrzeuge. Sobald Anfänge von Spurrillen vorhanden sind (Bild 7), tritt eine Art Gleisverkehr auf, und Begegnungen von Fahrzeugen werden problematisch. Beim weiteren Befahren werden dann infolge der nunmehr behinderten seitlichen Wasserabführung — die Spurrillen werden zu Wasser-rinnen (Bild 5c) — die Zerstörungen in kurzer Zeit so gravierend, daß die Transportgeschwindigkeiten stark absinken und der Leistungsbedarf proportional ansteigt. Die weitere Folge ist, daß auf den angrenzenden Acker ausgewichen wird und Spur um Spur die befahrene Fläche zunimmt. Das wiederum führt zur Zerstörung der seitlichen Entwässerung des Weges, und damit wird die gesamte Wegeanlage zerstört.

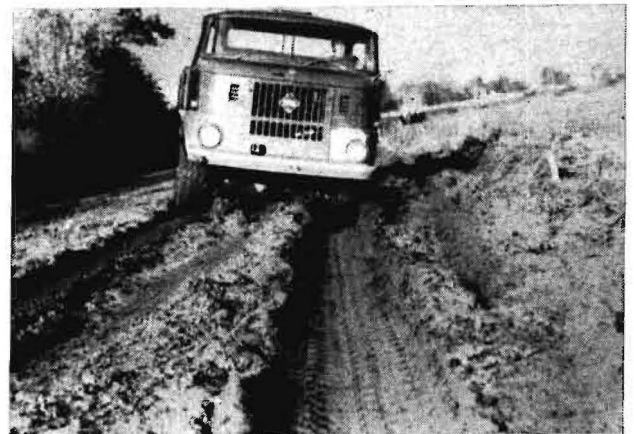
Bild 7. Spurrillenbildung
