Verminderung der Übergabeverluste bei der Entladung von Anhängern

Ing. L. Wehrschmidt, Forschungszentrum für Mechanisierung der Landwirtschaft Schlieben/Bornim der AdL der DDR, Bereich Meißen

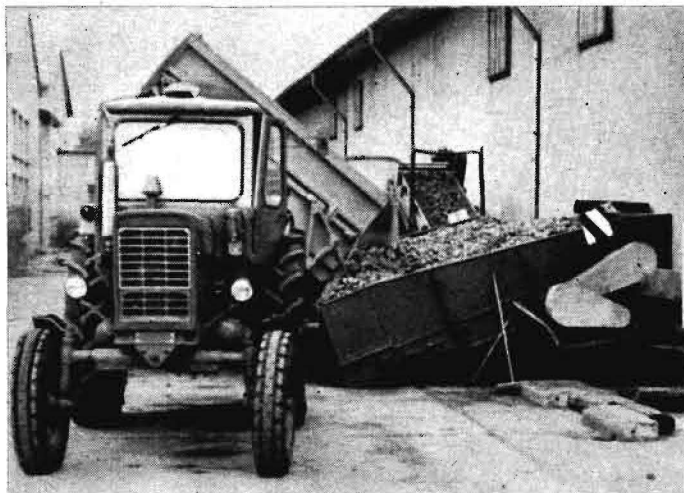
Bild 1. Vom Anhänger HW 60.11 werden die Kartoffeln in den Annahmeförderer „Arensdorf“ entladen

derers „Arensdorf“ (Bild 1) zu. Unter Berücksichtigung der Tatsache, daß der neue, bezüglich der Arbeitsqualität überlegene Annahmeförderer „Arensdorf“ künftig die meist angewendete Variante sein wird, ist die Forderung nach verlustarmer Ladegutübergabe von den Transportmitteln immer dringender und notwendiger.

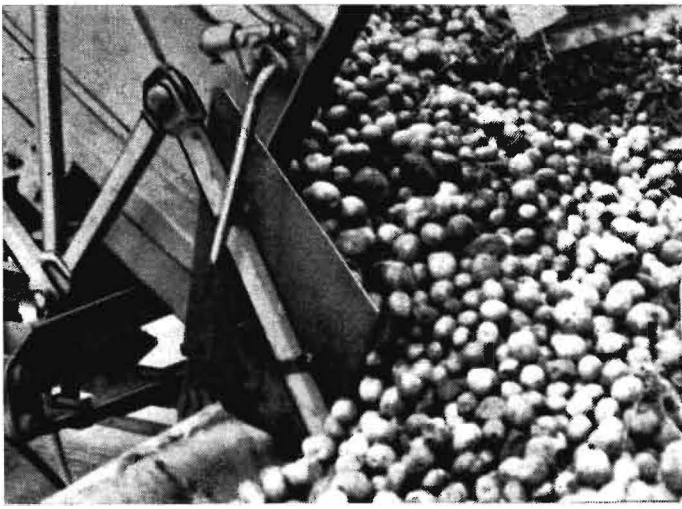
Bild 3. Leitblech für den Anhänger HW 60.11

Auf der Basis einer gründlichen Analyse der Möglichkeiten zur Beseitigung der Verlustursachen und unter Berücksichtigung von Praxislösungen wurden für die Transportmittel HW 80.11 und HW 60.11 Leitbleche als Versuchsmuster entwickelt. Diese Leitbleche erfordern einen geringen Material-, Arbeits- und Montageaufwand und können ständig am Transportmittel verbleiben. Damit wird auch eine serienmäßige Ausrüstung durch den Hersteller möglich. Die Leitbleche weisen eine ausreichende Robustheit beim Absenken einer nicht vollständig entladenen Kipppritsche sowie beim Schließen der automatisch geöffneten Bordwände auf. Die Funktion der Leitbleche beruht darauf, daß während des Kippvorgangs die vordere und hintere Öffnung zwischen den Bordwänden abgedeckt wird. Auf den Bildern 2 und 3 ist die Anordnung der Leitbleche an den Anhängern dargestellt.
