### Erfahrungen mit den Pflanzenschutzgeräten bei der Bekämpfung des Kartoffelkäfers

Von H. REINKE, Dresden

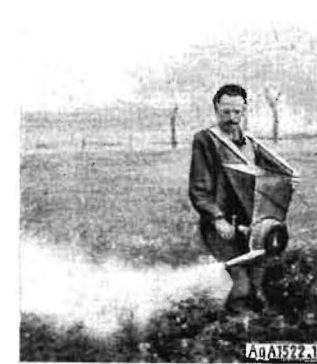
Bei dem OLKÜ-Verstäuber (Bild 1) ist die Flächenleistung etwas höher als bei dem vorgenannten Gerät. Die anfallenden Störungen und Schäden sind ebenfalls geringfügiger Art und leicht zu beheben. Das Gerät wird jedoch oft abgelehnt, weil das Tragen vor dem Bauch lästig ist. Der Bedienungsmann hat keine Übersicht, wohin er läuft, was gerade bei hohem Kartoffelkraut und in diesem Jahr bei den oft

Bild 1. Olkü-Verstäuber

stark verunkrauteten Feldern besonders erschwerend ist. Auch dieses Gerät kann nur zum Einsatz auf Kleinstflächen verwendet werden. Der kolonnenmäßige Einsatz beider vorgenannter Handstäubergeräte steht in der Flächenleistung in keinem Verhältnis zu dem Arbeitsaufwand und den damit verbundenen Kosten und ist auch oft sehr erschwert durch den Arbeitskräftemangel in der Landwirtschaft.

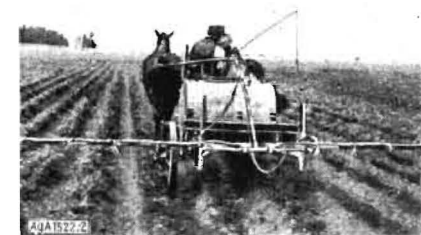
Bild 2. CL-Gespanspritze

an den vielen Neukonstruktionen schon, ist es inzwischen überaltert. Eine weitere Neufertigung erscheint deshalb nicht angebracht. Diese Geräte werden allmählich im Rahmen der jährlichen Abschreibungen den neuesten Geräten weichen müssen. Durch den jahrelangen Einsatz hatten wir in diesem Jahre einen besonders starken Verschleiß durch Brüche von Rädern, Radböcken, Rahmen, Spritzrohren und Kolbenstangen. Die Hauptursache hierfür ist m. E. neben dem Material die Eisenbereifung; bei Gummibereifung werden diese Schäden auf ein geringeres Maß gesenkt. Wir haben noch nicht für jede Gemeinde bzw. Ortschaft Großgeräte, so daß sie von einem Ort zum andern und oft auf sehr schlechten Wegen gefahren werden müssen. Die Beschaffung von Gummibereifungen für diese Geräte erscheint durchaus angebracht, um die Reparaturkosten zu senken

und diese Geräte noch möglichst lange einsatzfähig zu halten, da sie neben dem Einsatz in der Bekämpfung des Kartoffelkäfers besonders auch bei der Unkrautbekämpfung Verwendung finden. Außerdem wird die Ausstattung aller Gemeinden mit einem Großgerät wohl noch einige Zeit in Anspruch nehmen. Vorteilhaft ist es auch, diese Geräte im Zweispännernzug zu fahren; sie sind hierzu in den örtlichen Werkstätten umzubauen. In zwei Kreisen wurde in diesem Jahr die CL als Anhängergerät für Schlepperzug umgebaut (Bild 3). Der durch die erhöhte Geschwindigkeit erzeugte höhere Druck wurde durch die Verlängerung der Spritzrohre auf drei Düsen je Seite ausgeglichen, dadurch wurde die Spritzbreite um 2 m erhöht. Hierbei wurden gute Erfolge erzielt. Die Tagesleistung betrug durchschnittlich 15 ha. In einem Kreis wurde gleichzeitig ein 2000 l fassendes Wasserfaß mitgeführt, so daß das Gerät ohne Inanspruchnahme der Bauern unterbrochen arbeiten konnte. Unbedingt kritisiert werden muß die schlechte Beschaffenheit der Ersatzräder, die des öfteren mit gebrochenen Speichen angeliefert wurden.

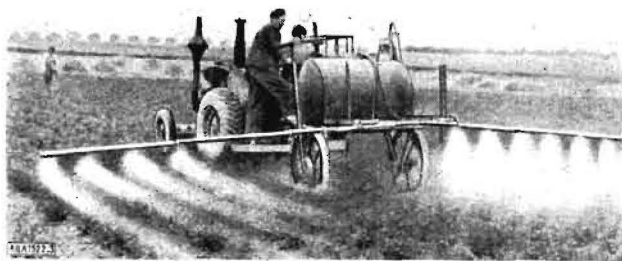
Bild 3. CL-Gespansspritze, für Schlepperzug umgebaut

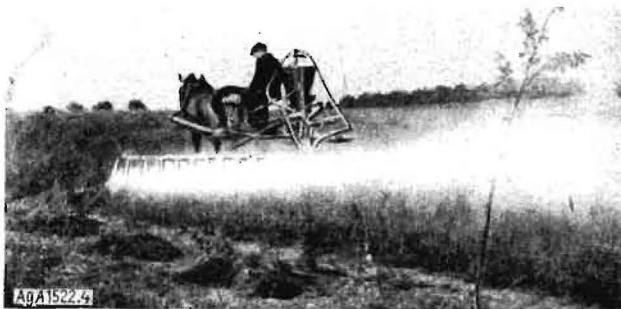
Bild 4. Spritz- und Stäubegerät PSN 6

Die PSN 6 kam als Spritz- und Stäubegerät zum Einsatz (Bild 4). Hier hatten wir hauptsächlich Schäden am Motor und am Gebläse. Dort, wo ein Ersatzmotor und ein Ersatzgebläse vorhanden war, konnte ein längerer Ausfall vermieden werden. Die Ursachen der Schäden liegen wohl auch zu einem großen Teil am Bedienungs-personal, da wir nicht in der Lage sind, den Mechaniker ständig an das PSN-Gerät zu stellen. Der Geräewart verfügt jedoch trotz Ausbildung nicht immer über die ausreichenden Fachkenntnisse, zumal fast in jedem Jahre das Personal gewechselt wird. Unter allen Umständen muß nun endlich der schon so oft geforderte Schalldämpfer geliefert werden, weil ruhige Pferde oft schwer zu bekommen sind. Mehrfach sind die Pferde durchgegangen, so daß enorme Reparaturen an den dadurch beschädigten Geräten entstanden. Wie mir bekannt ist, liegt der eine Teil dieser Schalldämpfer bereits beim VEB BBG-Leipzig, während der andere Teil trotz aller Bemühungen bisher vom IFA-Werk nicht geliefert wurde. Das ist unverstänlich. Große Freude rief bei allen Beteiligten die diesjährige erste Lieferung von Gummibereifungen hervor. Leider wurde diese Freude bald getrübt, als die Leichtmetallfelgen bereits nach 14 Tagen zu Bruch gingen. Hier muß unbedingt besseres Material verwendet werden. Es wird auch darüber geklagt, daß die Deichseln zu kurz und aus schlechtem Holz sind. Das muß ebenfalls verändert werden, wie überhaupt alle Geräte für Ein- und Zweispännerzug einzurichten sind. Durch die bereits erwähnten Schäden am Motor und Gebläse war die Hektarleistung bei Verwendung der PSN als Aufbau- und Anhängengerät nicht wesentlich höher. Hier ist der richtige Weg von uns noch nicht gefunden worden.

Über die P/SGP 10 liegen besondere Erfahrungen noch nicht vor. Sie wurden so spät geliefert, daß sie noch nicht richtig zum Einsatz gekommen sind. Es ist allerdings anzunehmen, daß das Gerät die gleichen Fehlerquellen haben wird wie die PSN 6, da es nach dem gleichen Prinzip arbeitet.

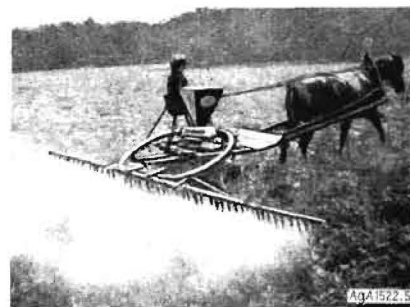
Das Gespann-Stäubegerät DUZ (Bild 5) hat bei allen, die damit gearbeitet haben, am meisten angesprochen. Durch Fortfall des Motors sind wesentliche Fehlerquellen beseitigt und die Gespanngestaltung macht dadurch keine Schwierigkeiten. Durch die Gummibereifung entfällt kaum Schaden am Kartoffelkraut und die Lebensdauer des ganzen Gerätes wird dadurch sicherlich wesentlich erhöht werden. Die Tagesleistung mit durchschnittlich 8,5 ha ist zwar durchaus befriedigend, muß aber noch erhöht werden. Die bisher hauptsächlich aufgetretenen Fehler sind inzwischen durch Verbesse-

runge bei der Neuproduktion beseitigt. Ich glaube sagen zu können, daß es für die nächsten Jahre das Gerät sein wird, da wir mit einer vollen Motorisierung wohl zunächst nicht zu rechnen haben. Es wäre allerdings wünschenswert, daß das Gerät insgesamt etwas stabiler gebaut würde.

Bild 5. DUZ-Gespann-Stäubegerät

senken. Die PSN 6 und P/SGP 10 sollten ebenfalls nicht mehr gefertigt werden, da beide Geräte durch das bodenangetriebene DUZ-Gerät einen vollwertigen Ersatz haben. Das pferdebespannte DUZ-Gerät ist wohl zur Zeit das brauchbarste Gerät unter den nicht-motorisierten Geräten und hier sollte für eine ausreichende Zahl in jedem Kreis gesorgt werden. Bei der Neuproduktion sind aber auch die erforderlichen Ersatzteile einzuplanen und anzufertigen. Als motorisiertes Gerät ist der RS 15 mit dem Anbau-Spritz- und Stäubegerät einzusetzen, wobei jedes VEG über ein derartiges Gerät verfügen muß. Außerdem sind bei allen MTS solche Geräte vorzusehen und zwar zahlenmäßig je nach Größe der MTS, wobei für etwa 1000 ha ein Gerät zur Verfügung stehen sollte. Das Bedienungspersonal ist ausreichend zu schulen, wobei auch an einen Ersatzmann gedacht werden muß. Zur Frage des Einsatzes der MTS bei der Bekämpfung des Kartoffelkäfers und zu anderen Pflanzenschutzarbeiten werde ich an dieser Stelle noch gesondert Stellung nehmen.
