# Der Einsatz des Mähladers E 062 in einer LPG der Bode-Niederung

Von P. FEIFFER (KdT), Löderburg

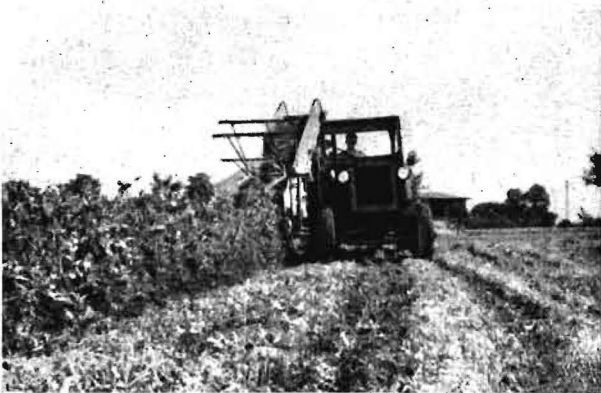
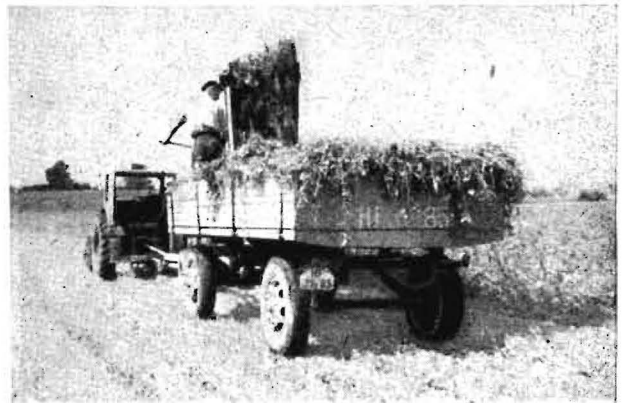
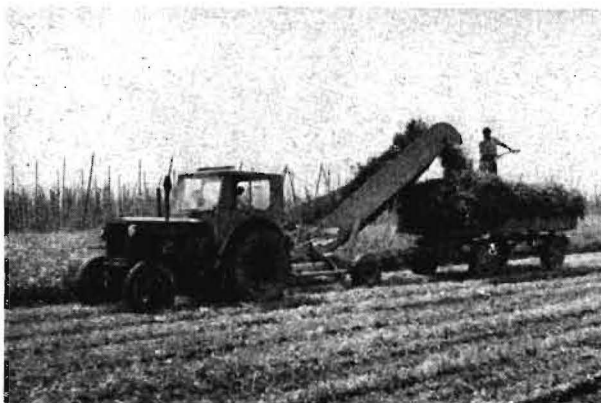
Bild 1 bis 3. Mählader E 062 im Einsatz (Bode-Niederung)

Der Einsatz dieses Mähladers durch die MTS wird dann rentabel sein, wenn er ohne Unterbrechung arbeitet und die Standzeiten auf ein Minimum reduziert werden. Das geschieht am besten durch die Abfahrt des Grünfutters mit Hilfe eines zweiten Schleppers. Die Leistung des Mähladers wird dann so groß, daß eine einzelne LPG ihren Futterbedarf sehr schnell gedeckt hat und die Maschine auch noch in anderen Betrieben eingesetzt werden kann. Es wäre daher zweckmäßig, wenn die MTS diese Maschine nach einem genauen Plan den verschiedenen Betrieben zuweist. Dabei könnten sich die Genossenschaften gegenseitig mit Futter aushelfen und dadurch sicherstellen, daß zu einem Zeitpunkt gemäht werden kann, in dem der Eiweißgehalt am größten ist. Auch brauchte keine LPG bei feuchter Witterung auf Flächen zu mähen, von denen ein Abfahren fast unmöglich ist und die Futterwagen tiefe Spuren hinterlassen (Bild 4).

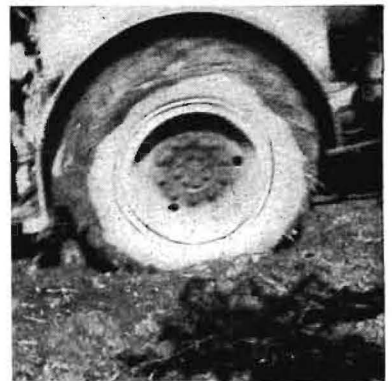
Bild 4. Schwieriges Abfahren bei feuchten Schlägen
