Vergleichsprüfung von Kartoffelvollerntemaschinen 1956

1 Durchführung der Prüfung und Meßmethoden

Ing. K. BAGANZ*)

Niederländische und englische Kartoffelvollerntemaschinen

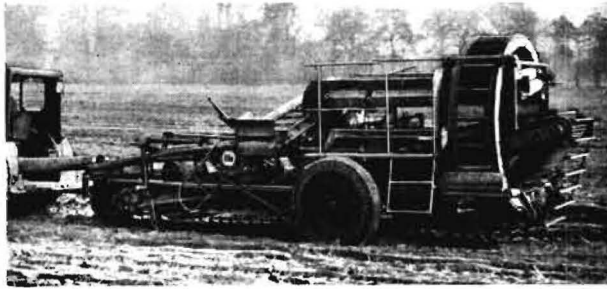
Bild 1. Maschine A

4.1 Maschine A (Bild 1 und 2)

Die Maschine A zeigte während der Prüfung die ungleichmäßigsten Arbeitsergebnisse. Auf dem stark klutenden Lößschlag 1 (Bild 3) bei stehendem, teilweise grünem Kraut, erwies sich diese Maschine allen anderen klar überlegen. Mit 6,5% Gesamtverlusten erzielte sie ein Erntegut mit nur 9,3 Gewichtsprozenten Beimengungen bei einer Flächenleistung von 0,13 ha/Schar und Stunde. Auf dem weniger klutenden Boden des Meßschlages 2 vermochte diese Maschine gegenüber anderen, an der Prüfung beteiligten Vollertemaschinen keine besseren Arbeitsergebnisse zu erzielen.

Auf den sandigen, teilweise verunkrauteten Meßschlägen 3 (Bild 4) und 4 (Bild 5) war die Dammaufnahme mit den an der Maschine befindlichen Scharen vollkommen ungenügend. Die Maschine wurde deshalb auf dem Schlag 3 durch den Maschinenführer für diesen Schlag aus der Prüfung gezogen.

Auf dem Schlag 4 hatte sie mit 22% Gesamtverlusten – verursacht durch Dammaufbrüche – eine ungenügende Arbeitsqualität. Nach Abschluß der Prüfung wurden vom Herstellerbetrieb neue Schare angebaut, mit denen die Maschine unter den gleichen Arbeitsbedingungen nur noch mit 11,7% Gesamtverlusten arbeitete.

Die Maschine A vermochte besonders auf dem stark klutenden Boden des Schlages 1 überzeugende Arbeit zu leisten. Die Arbeitsqualität auf leichten Böden ist stark von der Dammaufnahme abhängig. Zur weiteren Vermeidung der Verlustzeiten, die durch mechanische Störungen hervorgerufen werden, erscheint eine Überarbeitung einiger Konstruktionsdetails empfehlenswert.

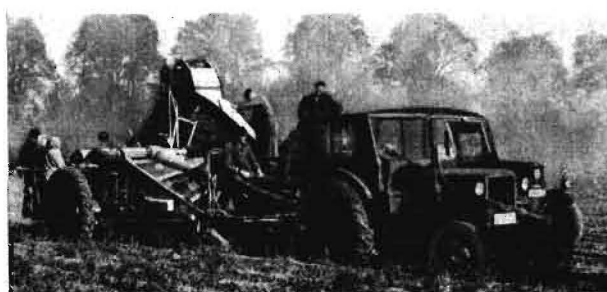
Bild 7. Maschine B

4.2 Maschine B (Bild 7)

Die Maschine B zeigte auf allen Meßschlägen gleichmäßige Arbeit. Lediglich auf Schlag 1 mit starkem, stehendem Kraut traten unzulässig hohe oberirdische Verluste auf – bedingt durch das System der Krautabscheidung. Auch vermochte die Maschine auf diesem Schlag nicht den starken Klutenanfall zufriedenstellend zu verarbeiten, so daß trotz der vier Auslesepersonen noch 37 Gewichtsprozente Beimengungen in den Kartoffeln verblieben. Auf allen anderen Schlägen lagen Verluste und Sauberkeit des Erntegutes in zufriedenstellenden Grenzen.

Auf den Sandschlägen 3 und 4 konnte die Dammaufnahme dieser Maschine nicht voll befriedigen; es war ihr jedoch möglich, die Arbeit mit verhältnismäßig geringen Verlusten durch Dammaufbrüche durchzuführen. Bei starkem Krautanfall traten Verstopfungen sowohl bei der Krautabscheidungsvorrichtung als auch in der Ablaufrutsche des Verladeelevators auf. Ein Schaden an der zweiten Elevatorreihe auf Schlag 2 konnte in der Meßzeit behoben werden.

Die Beschädigungen des Erntegutes lagen um ein wenig über dem Durchschnitt der geprüften Maschinen. Besonders auf dem bindigen Schlag 2 trat ein hoher Anteil an Ribstellen auf.

Auf Sandboden erzielte diese Maschine mit 770 kg nötiger Rodezugkraft das günstigste Ergebnis unter den geprüften zweireihigen Maschinen.

Die Maschine B leistete auf klutenfreien, absiebfähigen Böden mit geringem Bewuchs zufriedenstellende Arbeit. Die Kraut-

abscheidung befriedigte nicht in allen Fällen und war z. T. Ursache höherer Kartoffelverluste oder Verunreinigungen des Erntegutes.

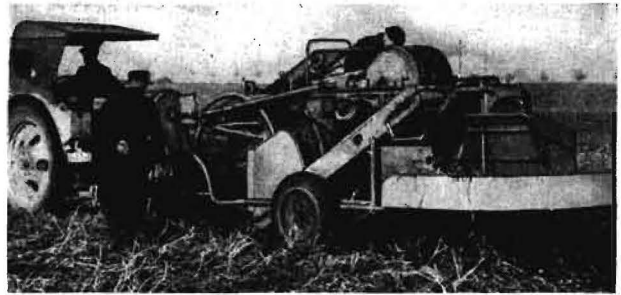
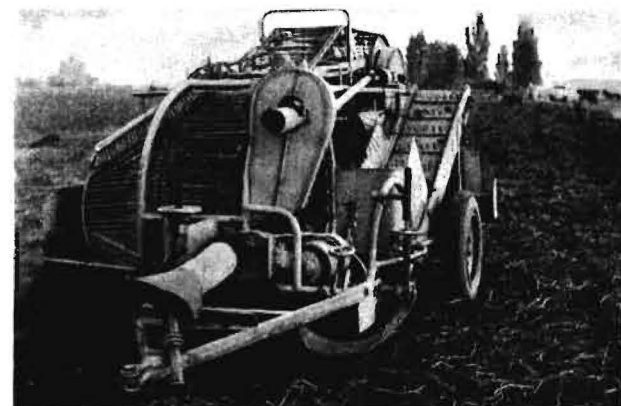
Bild 8. Maschine C

4.3 Maschine C (Bild 8 und 9)

Nur auf sandigen Böden mit geringem Unkrautbestand vermochte diese Maschine zufriedenstellende Rodearbeit zu leisten. Hier erwies sie sich sowohl in der Rodeleistung je Schar als auch im Gesamtarbeitsaufwand/ha den zweireihigen Maschinen ebenbürtig. Auf stark fremdkörperhaltigen Böden war die eine Verleseperson, die an einem arbeitstechnisch ungünstigen Arbeitsplatz arbeiten muß, nicht in der Lage, den Fremdkörperanteil wesentlich zu beeinflussen.

Die Krautabscheidung vermochte nicht alles Feinkraut zu entfernen. Ein quer zur Laufrichtung geneigtes Verleseband für zwei Personen dürfte sowohl die Handauslese als auch die Feinkrautabscheidung verbessern. Durch die Größensortierung bedingt ist der Hauptanteil der Fremdkörper in der Gruppe der Futterkartoffeln zu finden. So betrug auf Schlag 1 z. B. der Fremdkörperbesatz

Die Genauigkeit der Größensortierung ist unbefriedigend. Lediglich 70% der Kartoffeln sind richtig sortiert. Es wäre empfehlenswert, die Größensortierung nur als Wunsch-ausrüstung vorzusehen, oder sie zur besseren Abscheidung der kleineren Kluten zu benutzen.

Bei Bewuchs in den Furchen zeigten sich Scharverstopfungen. Während der Prüfung traten mehrfach mechanische Störungen auf, die z. T. auf die nur kurze Erprobungszeit der Maschine zurückzuführen waren.

Die Maschine C ist in der vorliegenden Ausführung für sandige, unkrautfreie Böden geeignet. Eine konstruktive Überarbeitung zur Verbesserung der Arbeitsqualität und der Verringerung der Störungsanfälligkeit dürfte notwendig sein.

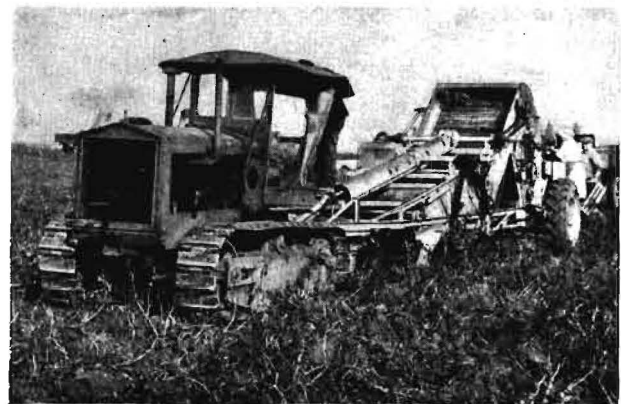
Bild 10. Maschine D

4.4 Maschine D (Bild 10)

Auf dem Meßschlag 1 mit starker Klutenbildung vermochte die Maschine trotz scharfen Anstellens der Klutenzerdrück-einrichtung kein sauberes Erntegut zu erzielen. Die eine Leseperson/Reihe konnte den Anteil der Fremdkörper nicht wesentlich mindern. Bei der Prüfung zeigte es sich, daß auch die Krautabscheidung dieser Maschinen empfindlich gegen sperriges Kraut ist.

In bezug auf Beschädigungen ergab diese Maschine das ungünstigste Arbeitsbild. Zugkraftbedarf und Leerlaufzapfwellenleistung liegen hoch. Die Korbabfüllung ist für Kartoffelerträge über 150 dz/ha ungeeignet.

In stark klutenden Böden vermochten die Auslesepersonen nicht die noch anfallenden Kluten aus dem Erntegut in befriedigendem Umfang zu entfernen. In leichteren Böden konnte befriedigende Sauberkeit des Erntegutes bei tragbaren Verlusten erzielt werden, doch waren die Kartoffelbeschädigungen erheblich.

Die Maschine erscheint für schwerer absiebfähige, nicht klutende Kartoffelböden geeignet. Sie erfordert jedoch einen hohen Zugkraft- und Drehmomentenbedarf. Ein Verladeband wäre angebracht.

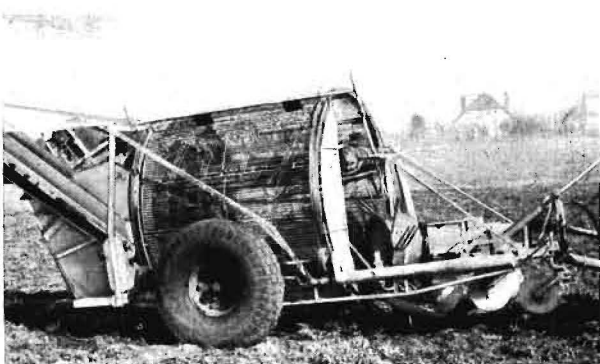
Bild 2. Siebtrommel-Sammelroder „Climax“ (Niederlande)

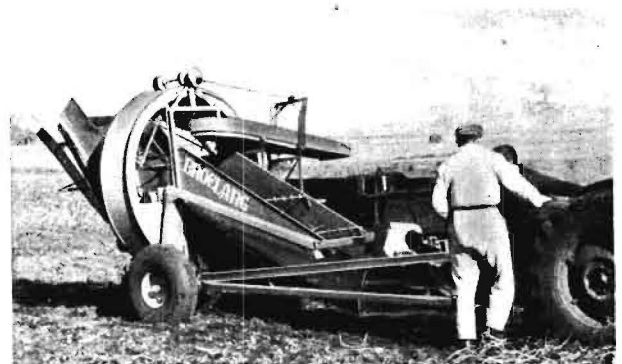
Bild 3. Fabrikkartoffel-Sammelroder „Broelang“ (Niederlande)
