Dr. K. BAGANZ und Ing. W. RÖSEL, Potsdam-Bornim*)

Vergleichsprüfung von Kartoffelvollerntemaschinen im Jahre 1958

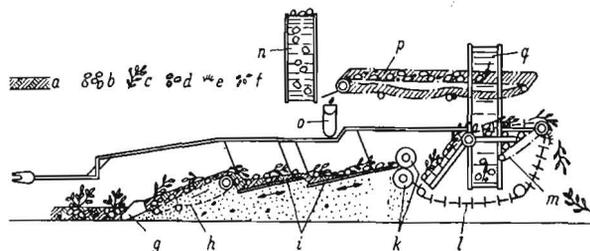
Bild 6. Arbeitsschema der Maschine B.
a Erde, b Kartoffeln, c Kartoffelkraut, d Kluten, e Unkraut, f Steine, g Schar, h Siebkette, i Siebroste, k Klutenballons, l Grobkrautkette, m Feinkrautkette, n Verladeband, o Steinbehälter, p geneigtes Verleseband, q Ringelevator

Bei der Prüfung wurden vier Kartoffelvollerntemaschinen aus der Produktion unserer Republik miteinander verglichen. Während die Maschinen B (Typ E 372, Bild 5 und 6) und C (Typ E 672, Bild 7 und 8) als Serienmaschinen zu Vergleichszwecken dienten, standen mit den Maschinen A (Nullserienmaschine, Typ E 675, Bild 9 und 10) und D (Fertigungsmuster, Typ E 662) Entwicklungen der letzten Jahre zur Prüfung.

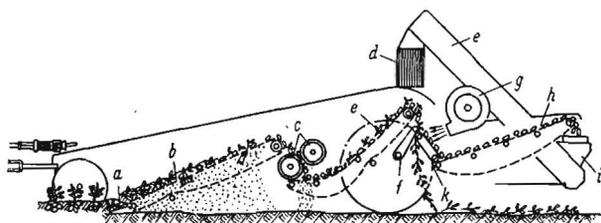
Bild 8. Arbeitsschema der Maschine C.
a Schar, b Siebkette, c pneumatische Klutenwalzen, d Rutsche zum Überladen, e Elevator, f Krautförderer, g Gebläse zum Krautandrücken, h Verleseband, i Querförderer, k Krautabscheideband

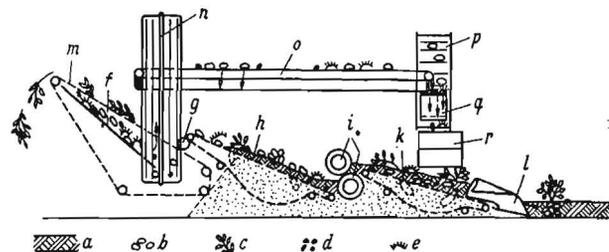
Bild 10. Arbeitsschema der Maschine A.
a Erde und Kluten, b Kartoffeln, c Kartoffelkraut, d Steine, e Feinkraut, f Rückleitblech, g Überleitwalze, h 2. Siebkette, i Klutenballons, k 1. Siebkette, l Schar, m Grobkrauttrennkette, n Ringelevator, o geneigtes Ausleseband, p Verladeband, q geneigtes Feinkrauttrennband, r Steinsammelkasten.

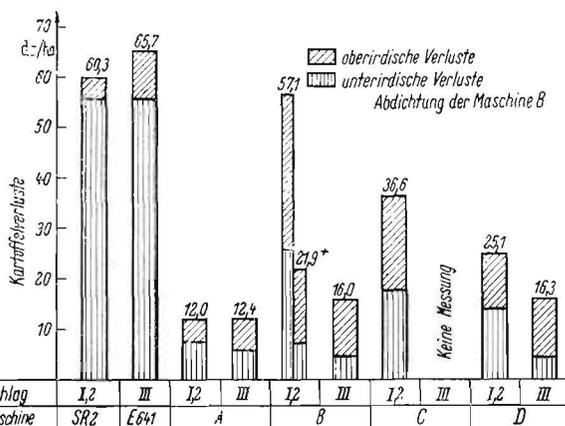
Bild 11. Kartoffelverluste in dt/ha

Auf den Schlägen I,2 und III konnten auf Schlagteilen, die von dem Betrieb mit Fließarbeits- bzw. Vorratsrodern in dort üblichen Verfahren gerodet und abgesammelt wurden, Kontrollmessungen in neunfacher Wiederholung durchgeführt werden. Sie brachten folgende Ergebnisse (Tabelle 6 und Bild 11).

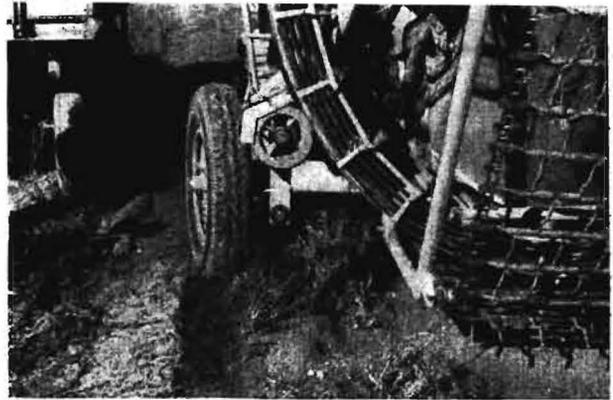
Bild 12. Einstellbares Hauptrad der Maschine A am Hang

Besonders vorteilhaft erwies sich bei Hangarbeit das einstellbare Hauptrad (Bild 12), mit dem die Maschine A bei den Arbeiten auf Schlag II im Gegensatz zu den anderen geprüften Maschinen sicher in der Reihe gehalten werden konnte.
