## Vergleichsprüfung von Kartoffelerntemaschinen im Jahre 1960

### 1 Durchführung der Prüfung und Meßverfahren

Ziel der Prüfung war u. a. die genauere Bestimmung der Einsatzgrenzen des Sammelrodertyp E 675 im Hinblick auf schwere Böden und Hanglagen.

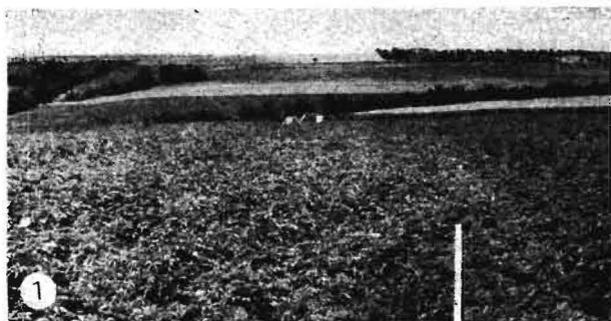
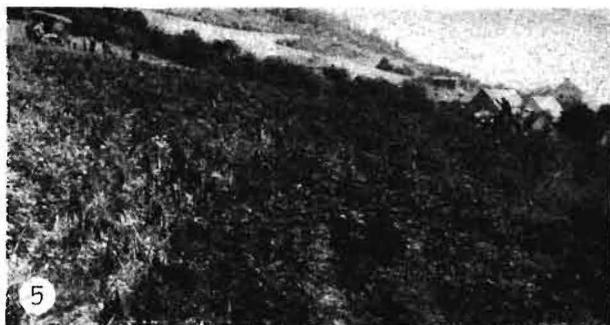
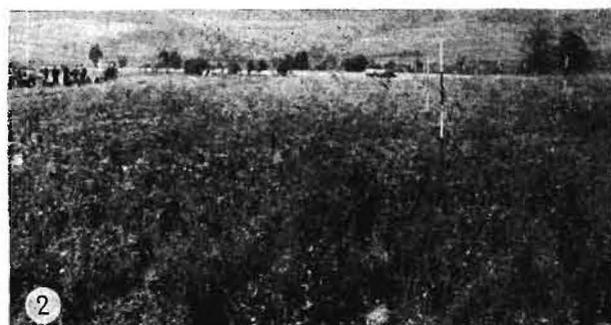
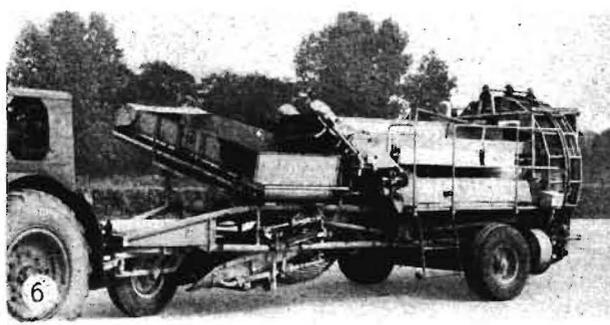
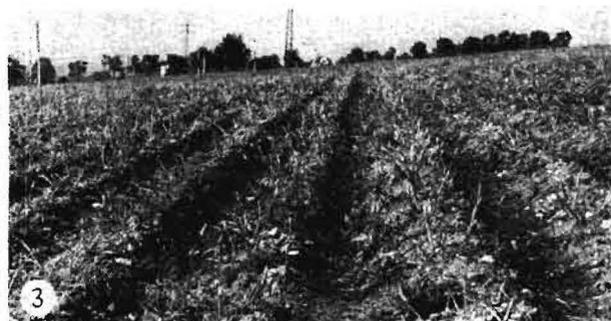
Bild 1. Bestandsbild Schlag I  
 Bild 2. Bestandsbild Schlag II  
 Bild 3. Bestandsbild Schlag III  
 Bild 4. Bestandsbild Schlag IV  
 Bild 5. Bestandsbild Schlag V, 2  
 Bild 6. Maschine B, Seitenansicht  
 Bild 7. Maschine C, Vorderansicht  
 Bild 8. Maschine D, Seitenansicht

Zur Ermittlung der Einsatzgrenzen wurde auf Schlägen mit Lehm- böden (Schlag I und IV) sowie Hanglagen mit zum Teil starkem Steinbesatz (Schlag III und IV) gearbeitet. Als Vergleichsschlag zu früheren Messungen diente der Schlag II mit durchschnittlichen Arbeitsbedingungen. Für die erwähnten Schläge ist die Boden- und Bestandscharakteristik in Tabelle 1 aufgeführt (Bild 1 bis 5).

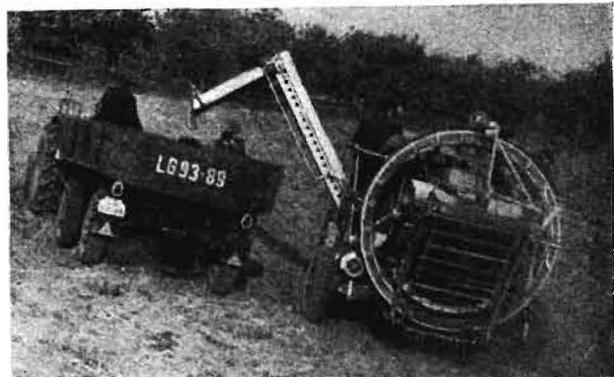
Bild 9. Maschine A bei Arbeit in der Schichtlinie (20% Querneigung)

Der als Sonderprüfung durchgeführte Einsatz der Maschine A auf dem steinigem Hang mit 20% Neigung zeigte, daß die Spurbaltung bei dieser Neigung durch den Sammelroder noch gegeben ist (Bild 9). Die Kartoffelverluste liegen mit 34 dt/ha – meist oberirdische Verluste – in der Größenordnung der Verluste von Siebkettensrodern ohne Hanglenkung bei Beetfahrt. Die Kartoffelbeschädigungen übertreffen infolge des hohen Steinanteils die der Siebkettensroder bei weitem (siehe Tabelle 10 und 11).

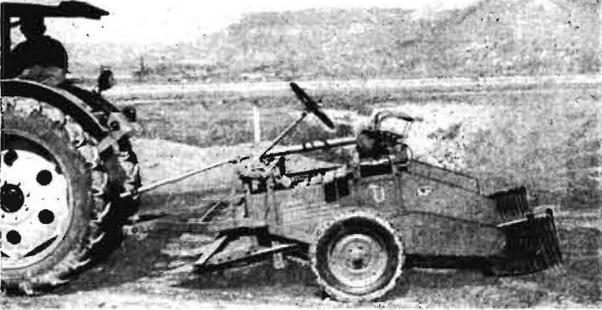
11

Bild 11. Maschine J

Die Maschine J arbeitete auf siebfähigen Böden in ebenen Lagen mit vertretbaren Zudeckverlusten. Die erste Siebkette mit ihren Klappgliedern eignet sich besonders für Böden mit hohem Steinanteil in Größe kleiner Kartoffeln (Bild 13). Die Kartoffelbeschädigungen lagen im Bereich derer der Maschine H. Unbefriedigend waren die Arbeitsergebnisse der Maschine J am Hang bereits bei 10% Querneigung. Abtrieb und Zudeckverluste waren wesentlich höher als bei Maschine H. Die sonst mittige Schwadablage erfolgte bei der Maschine J beim Roden oberhalb des stehenden Bestandes schon in unmittelbarer Nähe der Kartoffeldämme, so daß bei der nachfolgenden Durchfahrt Kartoffeln überfahren wurden.
