1. Aufnehmerbauarten

2. Einschätzung der Trommel- und Bandaufnehmer

2.2.1. Die geprüften Aufnehmer

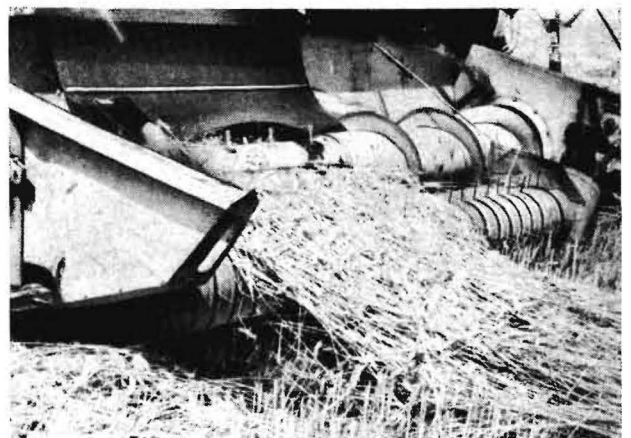
Bild 1. Trommelaufnehmer E 960

Als Trommelaufnehmer kam der von unserer Landmaschinenindustrie seit Jahren gefertigte Aufnehmer E 960 in die Prüfung. Er wurde zusätzlich mit einem Überlappungstuch versehen, das über der gesamten Breite des Aufnehmers unter dem oberen Abschluß der Blechverkleidung befestigt war und bis an den Fördertrog des Headers reichte. Dadurch gelang es, den Abschluß zwischen Aufnehmer und Headerwanne körnerdicht zu machen. Der Antrieb des Aufnehmers erfolgte mit einer geringeren Drehzahl als bei der Originalausführung. Als Bandaufnehmer stand ein Aufnehmer in der Prüfung, der nach dem Muster des VEG Malchow von der ehemaligen RTS Gägelow in einer Kleinserie gefertigt worden war (Bild 1).
