Erprobung verschiedener Bindertücher

1 Aufgabenstellung

Das Institut für Landmaschinen- und Traktorenbau Leipzig erhielt vom Ministerium für Allgemeinen Maschinenbau den Auftrag, einige Versuchsbindertücher vom VEB Dresdner Treibriemen- und Textilliederfabrik einer Prüfung zu unterziehen. Zu Vergleichszwecken wurde ein Tuch von Hermann SCHOENFELDT, Leipzig, mit hinzugezogen.

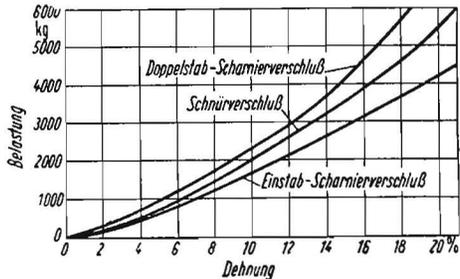
Bild 8. Die Dehnung von Mähbindertüchern mit verschiedenen Verschlüssen in Abhängigkeit der Belastung

Das Dehnungsdiagramm aller Tücher ist aus Bild 8 zu ersehen.
