Aus der Praxis der MTS

Untersuchungen am F 8/II-Motor für den RS 08/15 (Maulwurf)

Von Ing. H. HARTMANN, ZTDIT¹⁾, Schönebeck

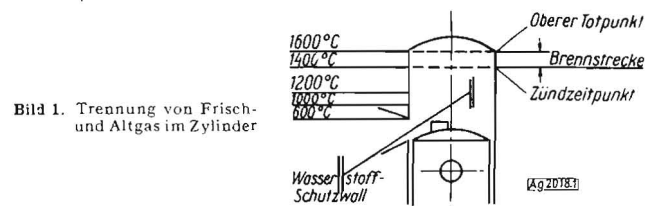
5. Das einströmende Gas kommt mit dem abströmenden Altgasstrom in Berührung, es findet eine Entzündung und Randverbrennung statt, wobei - wie bei jeder Verbrennung eines überfetteten Gemisches - größere Mengen Wasserstoffgas entstehen. Dadurch wird ein Schutzwall zwischen beiden Gasströmungen aufgebaut, der ein weiteres Durchbrennen verhindert und damit ein Aneinandervorbeiströmen der verschiedenen Gasströme ermöglicht (Bild 1).

Bild 1. Trennung von Frisch- und Altgas im Zylinder

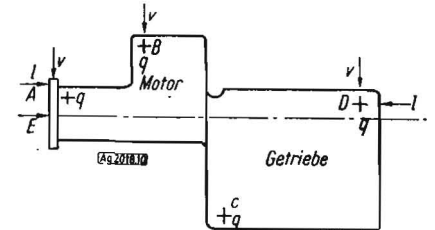
Bild 10. Schema-Motor-Getriebe mit Meßstellen für Askania-Tastschwingungsschreiber

zur Aufnahme von Masseschwingungen mit Hilfe des Askania-Tastschwingungsschreibers geschritten. Um möglichst viele Hinweise zu bekommen, wurde nach dem Standard-Fahrprogramm unter Festlegung der zu messenden Punkte am Geräteträger gefahren (Bild 10). Am Vollschlepper wurden alle Messungen im vierten Gang gefahren. Die Leistung wurde über der Zapfwelle an der Wasserbremse gemessen. Es wurden drei Drehzahlen mit je zwei Belastungen gefahren. An den Meßpunkten A, B, C und D war relative Ruhe zu verzeichnen mit Ausnahme von Punkt A in Vertikal- und Querrichtung. Während in diesen Richtungen Schwingungen mit geringfügigen Amplituden festzustellen sind, herrscht in Längsrichtung absolute Ruhe. Wichtige Erkenntnisse brachten die Messungen im Punkt E. Hier zeigen sich Schwingungen, die in ihren Amplituden mit zunehmender Last größer werden. Da die Frequenz mit der Motordrehzahl übereinstimmt, ist anzunehmen, daß es sich hier um Biegeschwingungen der Kurbelwelle handelt, die vom Explosionsdruck herrühren. Das Ergebnis des Meßversuches mit dem Tastschwingungsschreiber wurde durch einen Versuch unter statischem Druck bestätigt (Bild 11). Außerdem zeigten die

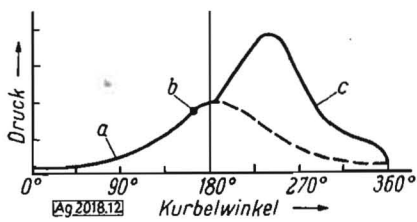
Bild 12 (links). Zeitlicher Druckverlauf beim Normaldiagramm
a Verdichtungsdruck,
b Zündpunkt,
c Verbrennungsdruck

Bild 13 (rechts). Zeitlicher Druckverlauf eines typischen „Gegenschlägers“ (Ne = 6,38 PS; n = 3000 min⁻¹ Totpunktmarke)

Die Gefährlichkeit solcher abnormalen Druckverläufe tritt auf dem Leuchtschirm klar in Erscheinung. Betrachten wir uns einmal den Druckverlauf beim Verdichtungsdruck und Arbeitsdruck. Bild 12¹⁾ zeigt den normalen Zustand des zeitlichen Druckverlaufs.

Auf dem Leuchtschirm sind Verdichtungsdruck, Zündpunkt und Verbrennungsdruck zu erkennen. Der Motor läuft hierbei rund. Bild 13 zeigt den zeitlichen Druckverlauf eines typischen „Gegenschlägers“, der durch ein hartes metallisches Geräusch hörbar ist.

Aus den Untersuchungen entsteht deshalb die Forderung, mit der Volldrehzahl von $n = 3000$ U/min auf $n = 2300$ bis 2400 U/min herunterzugehen. Die auf dem Leuchtschirm des Katographen sichtbar gewordenen zeitlichen Druckverläufe mit ihren Spitzen vor OT brachten uns die wichtige Erkenntnis über die Ursachen der Pleuellagerfresser. Derartig hart auftretende Gegenschläge im Motor geben auch eine Erklärung für die sehr häufig auftretenden Brüche der Reglerwellen, Schäden an den Hardyscheiben, Fahrkupplungen und z. T. auch an den Wendegetrieben.
