Zum Instandhaltungsaufwand am Annahmedosierer H 10.2 der Innenfutterstrecke industriemäßiger Milchviehanlagen

TZL Dr. agr. M. Koallick/Dipl.-Agr.-Ing. R. Tröger

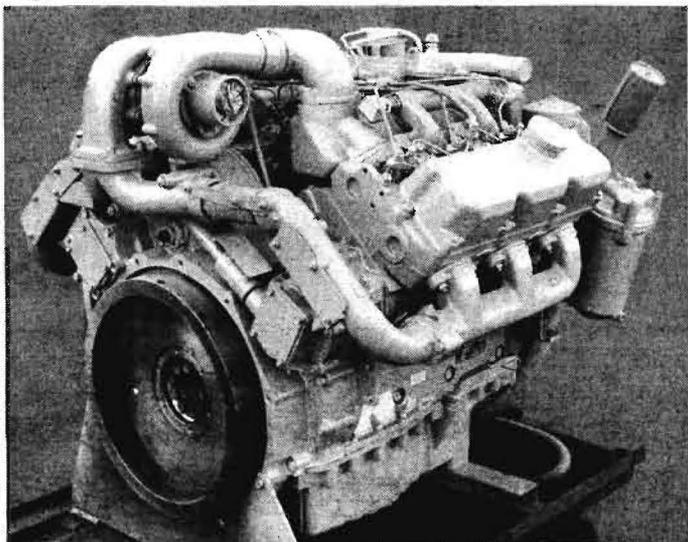
Bild 1. Motor 6 VD 14,5/12,5 A-1 SVW, von der Seite des Schwungrades gesehen

Mit dem Motor 6 VD 14,5/12,5 A-1 SVW (Bild 1 und 2) stellt der VEB Traktoren- und Dieselmotorenwerk Schönebeck erstmalig einen Motor mit Abgasturboaufladung vor. Es handelt sich um einen direkteinspritzenden aufgeladenen 6-Zylinder-V-Motor. Seine Konzeption und sein Leistungsangebot sind speziell auf den Einsatzfall als Antriebsaggregat für den neuentwickelten Feldhäcksler F282 abgestimmt.

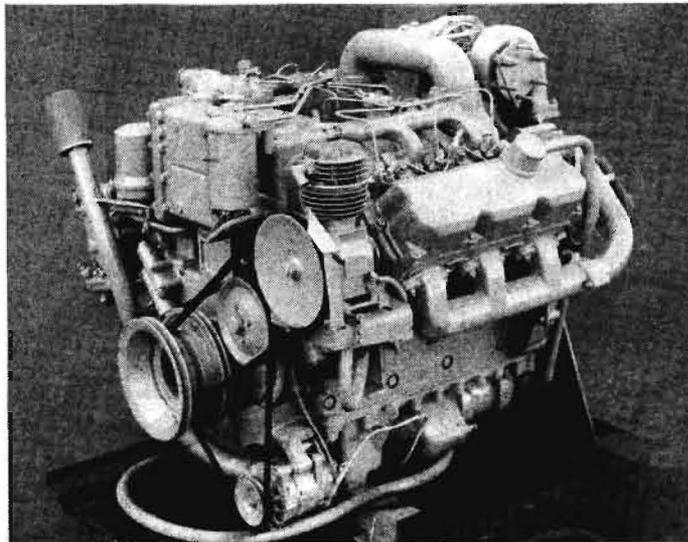
Bild 2. Motor 6 VD 14,5/12,5 A-1 SVW, von der Seite der Keilriemenscheibe gesehen (Werkfotos)
