Filter für Dieselkraftstoffe. Teil II¹⁾

Von Obering. K. RICHTER, Dresden

Filterprüfstand

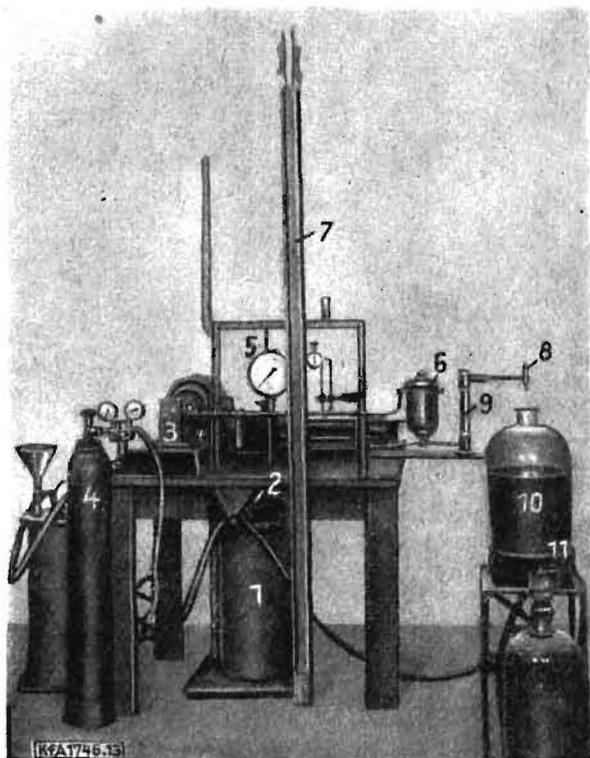
Bild 13. Filterprüfstand

1 Kraftstoffbehälter, 2 Rührwerk, 3 Dieselkraftstoffpumpe, 4 Druckluftflasche, 5 Feinmeßmanometer, 6 Druckentnahmestellen, 7 U-Rohrmanometer, 8 Nadelventil, 9 Schwimmerdurchflußmesser, 10 geeichtes Zwischengefäß, 11 Glasfritte

Zur Untersuchung von Dieselkraftstoff-Filtern wurde der in Bild 13 gezeigte Prüfstand aufgebaut.

Der zur Prüfung erforderliche verschmutzte Kraftstoff wird in den Behälter 1 eingefüllt und während der Versuchsdauer durch ein Rührwerk 2 in Bewegung gehalten. Die Förderung des Kraftstoffes durch das Filter kann wahlweise durch eine normale Dieselkraftstoffpumpe 3 oder durch Druck 4 erfolgen. Der Förderdruck wird durch ein Feinmeßmanometer 5 und der Druckverbrauch des Filters 6 durch Bestimmung des Differenzdruckes mittels U-Rohrmanometer 7 gemessen. Mit dem Nadelventil 8 wird die Menge des durchfließenden Kraftstoffes geregelt. Der Schwimmerdurchflußmesser 9 wird zum Konstanthalten des Durchflusses benutzt. Die genaue Messung des in der Zeiteinheit durchlaufenden Kraftstoffes erfolgt volumetrisch über ein geeichtes Zwischengefäß 10 mit gleichzeitiger Ermittlung der Durchlaufzeit.

Der zunächst in dem geeichten Zwischengefäß aufgenommene gefilterte Kraftstoff wird anschließend zur Bestimmung der durch das Filter gegangenen Verschmutzung über eine Glasfritte 25 G 4 II mit einer mittleren Porenweite von 1,5 bis 4,3 μ abgesaugt. Die Fritte und die darauf zurückgehaltenen Schmutzteile werden zur Entfernung des Dieselkraftstoffes mit Leichtbenzin ausgewaschen, getrocknet und aus der Gewichts-differenz der Fritte vor und nach dem Versuch die Schmutzmenge bestimmt.

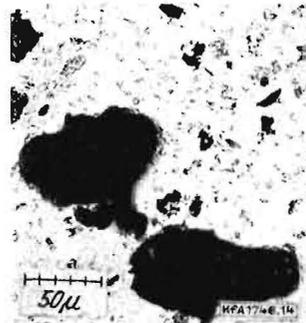
Bild 14. Prüfstaubgemisch aus 80% Flugasche und 20% geschlämmtem Kaolin

Zur Verschmutzung des Kraftstoffes wurde ein Gemisch von (Bild 14) 80 Gewichtsteilen Flugasche mit einer Korngröße von 1 bis 150 μ und 20 Teilen geschlämmtes Kaolin, dessen Korngröße zwischen 0,5 und 3 μ lag, verwendet. Die Versuche wurden anfangs mit einem Schmutzgehalt des Kraftstoffes von 5 g/h entsprechend 0,17 Volumenprozent und später ausschließlich mit 0,5 g/l oder 0,017 Volumenprozent durchgeführt. Der zu den Versuchen verwendete Dieselkraftstoff hatte eine Viskosität von 1,58 E bei 20° C, ein spezifisches Gewicht von 0,866 g/cm³. Hartasphalt war keiner vorhanden, der Conradsontest ergab 0,03%.

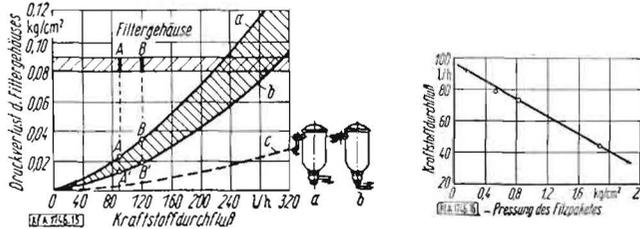
Bild 15. Druckverlust im Filtergehäuse A und B DIN 73358 ohne Filterkörper

Bild 16. Einfluß der Pressung des Filzpaketes auf den Durchfluß. Filter A DIN 73358 Förderdruck $p = 0,09 \text{ kg/cm}^2$

Um die für den eigentlichen Filterkörper verfügbare Druckhöhe zu ermitteln, wurde zunächst nur der Druckverlust der Filtergehäuse ohne Filtereinsatz bestimmt. Die festgestellten Druckverluste (Bild 15) waren überraschend hoch. Die Ursachen für den hohen Druckverlust liegen ausschließlich in dem Ringstück B 8 DIN 7622 und der Hohlschraube A 8 DIN 7623. Ein Austausch gegen Rohrverschraubung nach DIN 2370 ergibt einen erheblichen Druckgewinn. Der Druckgewinn ist so groß, daß damit ein erheblicher Teil der Förderschwierigkeiten für den Kraftstoff bei Vorliegen geringer Druckhöhen (Fall-Kraftstoff) beseitigt werden kann, ohne auf gute Filter, die allgemein einen höheren Druckverlust haben, verzichten zu müssen.

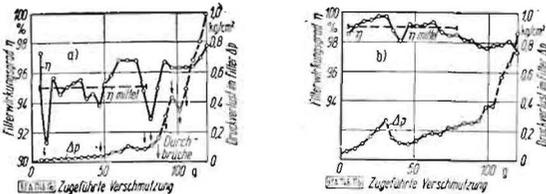
Bild 17. Einfluß der Pressung des Filzpaketes auf den Filterwirkungsgrad und Druckverlust $Q = 25 \text{ l/h}$, Kraftstoffverschmutzung $0,5 \text{ g/l}$

Wie bei den Durchlaufversuchen zeigt sich auch bei der Verschmutzung der Einfluß der Pressung, also der Dichte des Filzes auf den Filterwirkungsgrad (Bild 17).

Der sehr weiche Filter 1 (fehlende Filzscheibe) hat im Mittel einen Filterwirkungsgrad von 90%, während der sehr stark zusammengedrückte Filter Nr. 4 98% hat. Allerdings ist der erforderliche Förderdruck wesentlich höher.

Der Einfluß der Dichte des Filzpaketes auf die durchgelassene Korngröße ist auch aus Bild 19 ersichtlich. Entsprechend dem Filterwirkungsgrad (Bild 17) ist das durchgelassene Korn bei dem sehr losen Filter 1 sehr grob (Bild 19) und am feinsten bei dem harten Filter 4. Bei diesen Versuchen wurde der Kraftstoff stetig zugeführt.

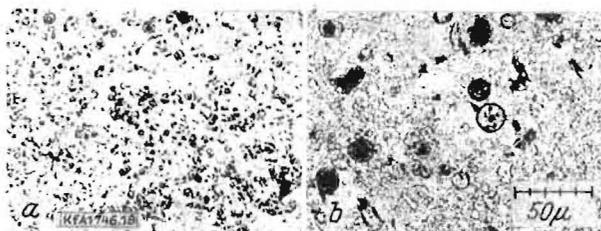
Bild 18. Teilchendurchgang durch die Filter $Q = 25 \text{ l/h}$, Verschmutzung $0,5 \text{ g/l}$
a normale Filterung, b Durchbruch

Die mikroskopische Untersuchung (Bild 18) des in der Fritte zurückgehaltenen Staubes zeigt, daß die Durchbrüche an den Trennstellen der Filz- und Zwischenscheiben erfolgen müssen, da

durch die Filzscheiben so große Teilchen nicht durchgespült werden können. Bei Durchbrüchen entsteht an der Trennstelle eine örtliche Abnahme des Strömungswiderstandes, die eine größere Geschwindigkeit der Flüssigkeit an dieser Stelle mit weiterer Auflockerung zur Folge hat.

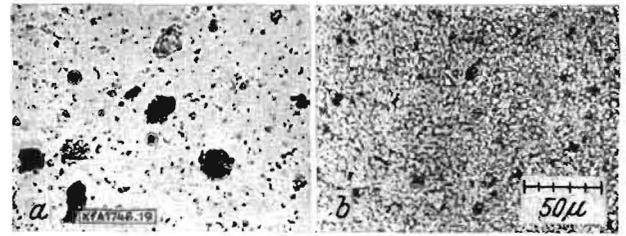
Bild 19. Teilchendurchgang durch die Filter $Q = 25 \text{ l/h}$, Verschmutzung $0,5 \text{ g/l}$
a Pressung des Filzpaketes $0,14 \text{ kg/cm}^2$, b Pressung des Filzpaketes $1,87 \text{ kg/cm}^2$

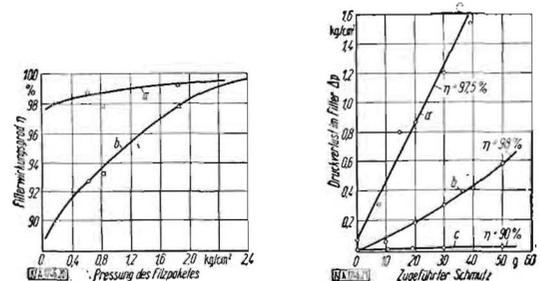
Bild 20. Mittlere Filterwirkungsgrade von Filzfiltern (A DIN 73358) abhängig von der Pressung und der Kraftstoffverschmutzung bei einem Kraftstoffdurchfluß von 25 l/h

a Kraftstoffverschmutzung $4,9 \text{ g/l}$, b Kraftstoffverschmutzung $0,5 \text{ g/l}$

Ähnlichen Einfluß hat auch die Höhe der Kraftstoffverschmutzung. Bei geringer Kraftstoffverschmutzung oder geringer Durchflußgeschwindigkeit bei hoher Kraftstoffverschmut-
