Erweiterung der Milchproduktionsanlage Dedelow sowie Erfahrungen beim Betrieb der Anlage

Dipl.-Ing. P. Lamprecht, KDT, ZBE Milchproduktion Dedelow, Bezirk Neubrandenburg

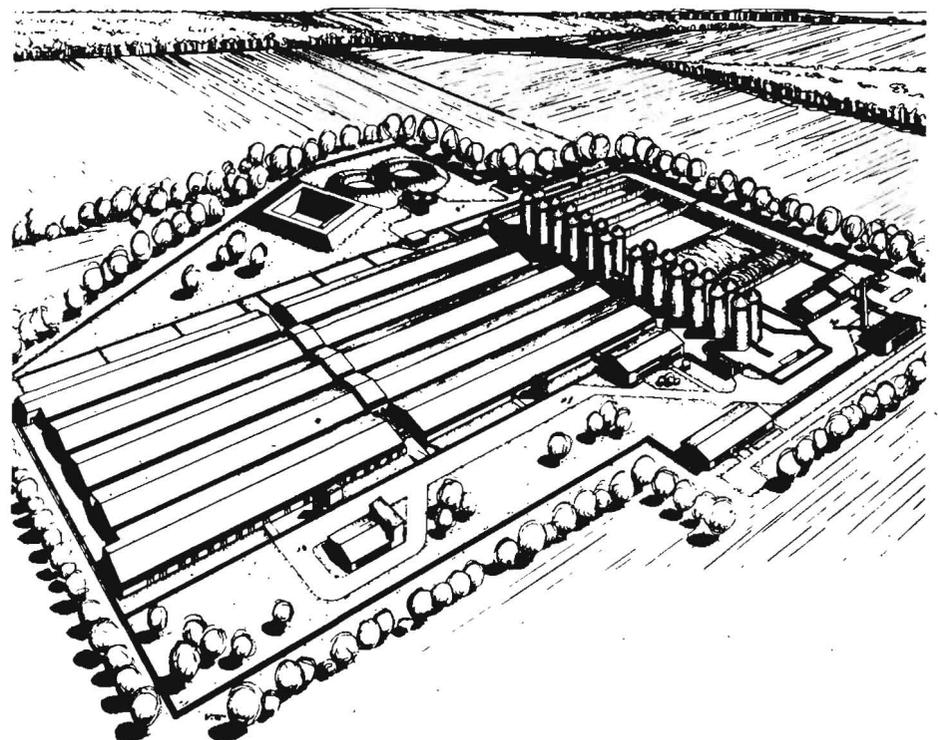
Bild 1. Milchviehanlage Dedelow, Bezirk Neubrandenburg

Ausgehend von den guten Produktionsergebnissen, den erkennbaren Reserven in der Anlagenschließung und in der Produktionsorganisation wurde die Erweiterung vorbereitet und 1974 in 10 Monaten realisiert. Es wurde nicht eine 2. Anlage mit den erforderlichen Nebeneinrichtungen zugeordnet, sondern es entstand eine erweiterte Anlage mit einem durchgehenden technologischen System (Bild 1). Das war in der Konzeption des 1. Teils nicht vorgesehen. Die Anlage ist gekennzeichnet durch
