Ing. Z. BREZINA, Staatliche Prüfstation der landwirtschaftlichen Maschinen Repy

Internationale Vergleichsprüfung von Kartoffelsortiermaschinen in der ČSR

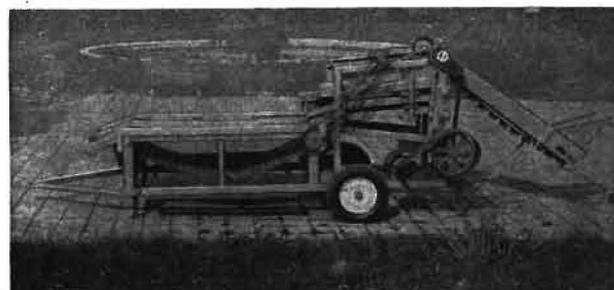
Bild 1. Kartoffelsortierer TB-26 (ČSR)

1.21 Kartoffelsortiermaschine TB-26 (Bild 1)

Die zu sortierenden Kartoffeln werden in den Einfülltrichter gebracht. Auf dem rostförmigen Boden wird ein Teil der Beimengungen entfernt. Von dort werden die Knollen mittels Zubringer auf einen kurzen Rost befördert, der weitere Beimengungen entfernt und die Knollen auf die Sortiervorrichtung leitet. Diese sortiert die Knollen in vier Größen. Die Sortiervorrichtung führt eine regelmäßig wechselnde exzentrische Schwingbewegung aus. Die Siebe sind auswechselbar, was einen Größenwechsel der Knollen ermöglicht. Das erste Sieb trennt übergroße Knollen, die durch eine Rinne in die Absackvorrichtung gelangen. Die Knollen, die durch das erste Sieb durchfallen, kommen nach und nach auf das zweite und dritte Sieb. Diese Siebe scheiden von den Knollen zwei Saatgruppen aus und leiten sie durch Schwingbewegung auf die einzelnen Teile des Verlesebandes. Die in den Sieben eingeklemmten

Knollen werden durch eine bewegliche Reinigungsvorrichtung befreit, die auch dafür sorgt, daß sich die Knollen auf den Sieben fortbewegen. Die durch das dritte Sieb gefallenen Untergrößen kommen auf ein viertes Sieb, das die restlichen Beimengungen entfernt. Die Untergrößen verlassen die Maschine auf der rechten Seite über eine Stabrinne.

Das Verleseband befördert die sortierten Knollen auf den Bandaußenseiten. Die Bedienungskräfte, die zu beiden Seiten des Verlesebandes stehen, suchen die beschädigten Knollen aus und legen sie auf den mittleren Teil des Verlesebandes. Die sortierten und verlesenen Knollen werden in die Absackvorrichtung geleitet. Beschädigte Knollen werden auf der rechten Seite der Maschine ausgeschieden.

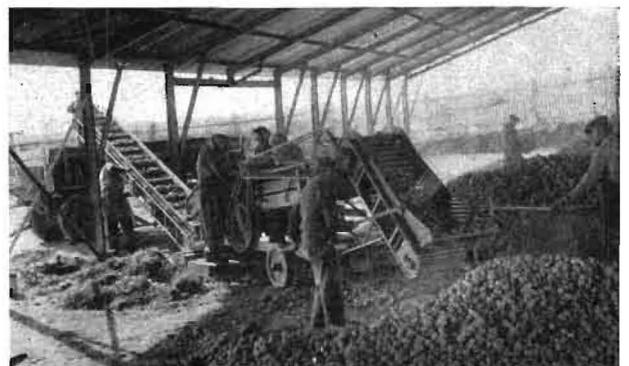
Bild 2. Kartoffelsortiermaschine K 720 (DDR)

1.23 Kartoffelsortiermaschine K 720 (Bild 2)

Der technische Arbeitsprozeß ist analog dem des Sortierers K 720/1. Die zu sortierenden Knollen werden in drei Größen sortiert. Das erste Sieb scheidet übergroße Knollen aus, die durch eine Rinne in Behälter geleitet werden. Durch Umlegen einer Leitklappe können bei der Speisekartoffelsortierung die großen Knollen auf das Verleseband geleitet werden. Das zweite Sieb sortiert das Saatgut aus, das auf dem Verleseband verlesen wird. Untergrößen werden auf dem dritten Sieb von Schmutzteilchen getrennt und fallen über einen Stabrost auf der rechten Seite der Maschine in untergestellte Behälter.

Die Bedienungskräfte am Verleseband, das längs in drei Bahnen geteilt ist, lesen die beschädigten Knollen auf der mittleren Bahn des Bandes aus und werfen diese in die Seitenbahnen. Die sortierten und verlesenen Knollen gelangen durch eine Führung auf den Höhenförderer. Die beschädigten Knollen fallen aus den Seitenbahnen in untergestellte Behälter.
